INFORME DE SEGURIDAD OPERACIONAL

Matrícula: LV-GKT

CAT.: GCOL – Colisión en tierra

AERONAVE: Boeing B-737-800

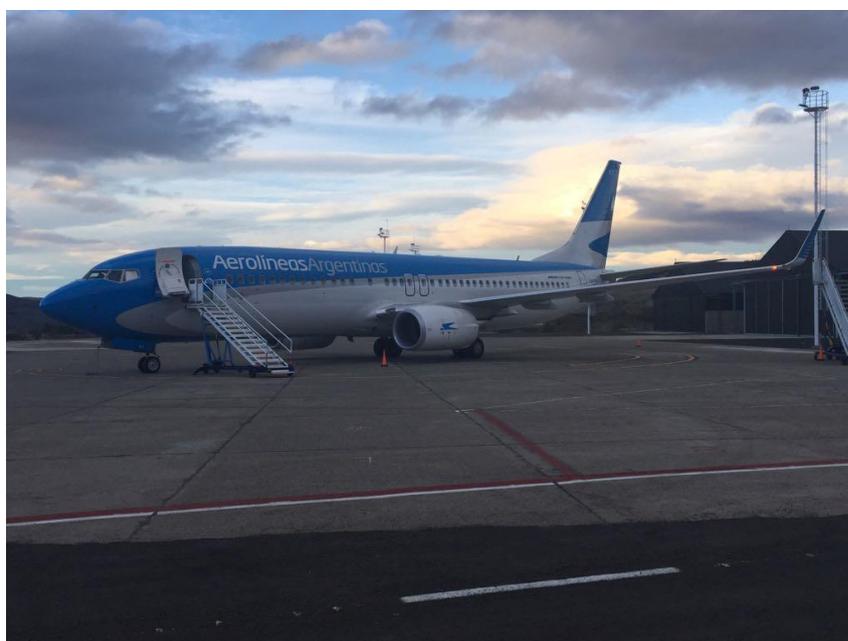
Figura 1. Imagen de la aeronave

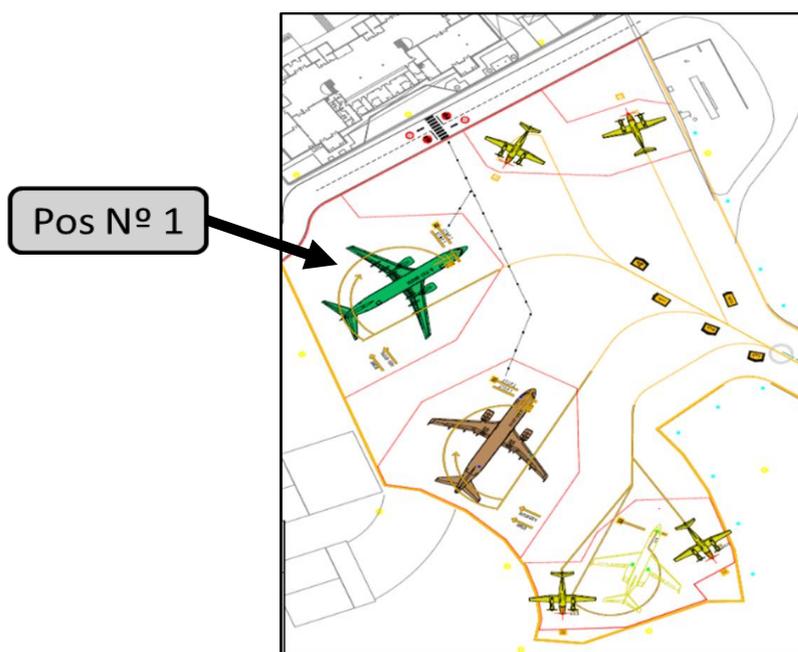
El incidente ocurrió en la plataforma de estacionamiento del aeropuerto de Chapelco, cerca de la posición de estacionamiento número 1. Al momento del suceso la plataforma se encontraba sin nieve.

Figura 5. Imagen de referencia del plano de la plataforma del aeropuerto de Chapelco

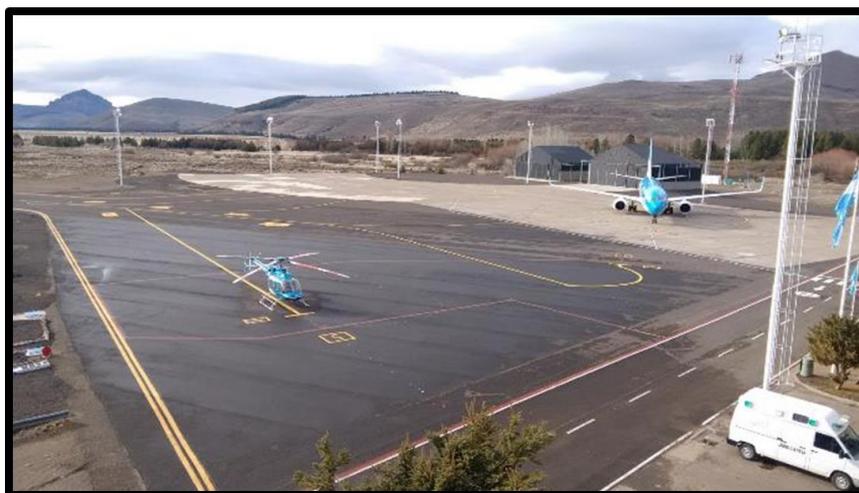
La inauguración formal del balizamiento y de la iluminación de la plataforma se concretó el 2 de julio de 2017, tres días antes de que se registrara el suceso que se investigó. Se tuvo acceso a una imagen del plano de pintado de la demarcación horizontal de la plataforma, en la que se detallan las cinco posiciones y las dos posiciones alternativas que se encontraban identificadas como 3A y 3B (ver figura 12).

Figura 11. Imagen fotográfica desde la TWR de la plataforma de estacionamiento
