# JIAAC | INVESTIGACIÓN PARA LA SEGURIDAD AÉREA

## INFORME DE SEGURIDAD OPERACIONAL

*Matrícula: LV-CEF*

**AERONAVE:** Piper PA-36-375

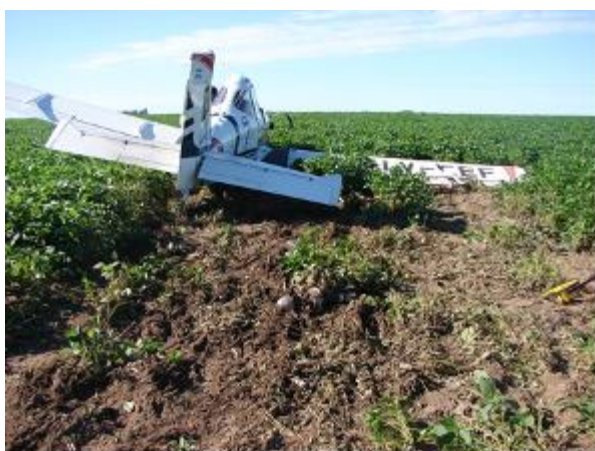
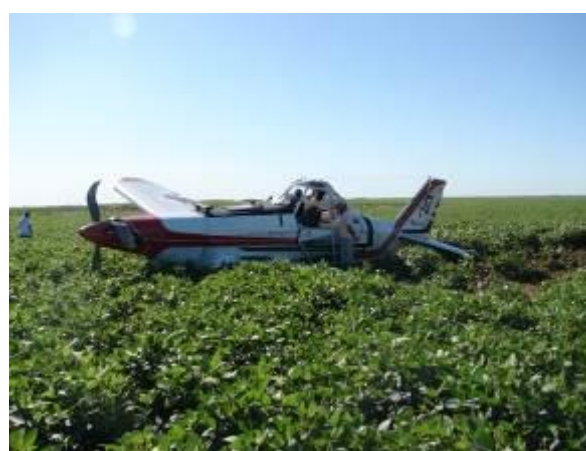
El aterrizaje se realizó sin consecuencias físicas para el piloto, pero la aeronave sufrió daños de consideración. El piloto abandonó la aeronave por sus propios medios.

**1.3.1 Célula:** desprendimiento de la pata derecha del tren de aterrizaje. Rotura del carenado del fuselaje inferior en la zona de unión del ala derecha con el fuselaje. Deformación del recubrimiento del ala derecha (arrugas en el extradós e intradós). Rotura y desprendimiento del sistema de fumigación.

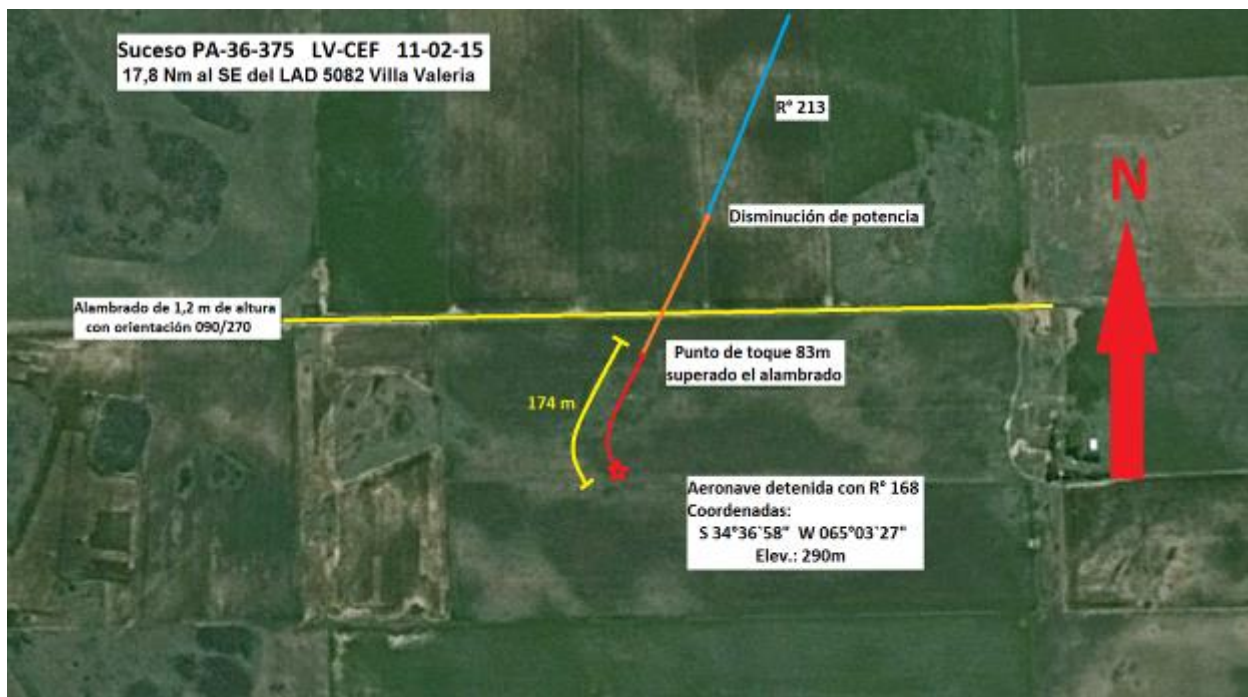
Figura 3: Esquema del lugar del accidente.

El aterrizaje de emergencia fue realizado en un campo sembrado con soja a unos diez minutos de vuelo, ubicado 33 km al SE del Lugar Apto Denunciado (rumbo 204°). Las coordenadas geográficas del lugar del suceso son S 34° 36' 58" W 065° 03' 27" y la elevación, 290 m.
