INFORME DE SEGURIDAD OPERACIONAL

Matrícula: LV-ZEB

CAT.: RE – Excursión de pista

AERONAVE: Fairchild M7 Metro SA226TC

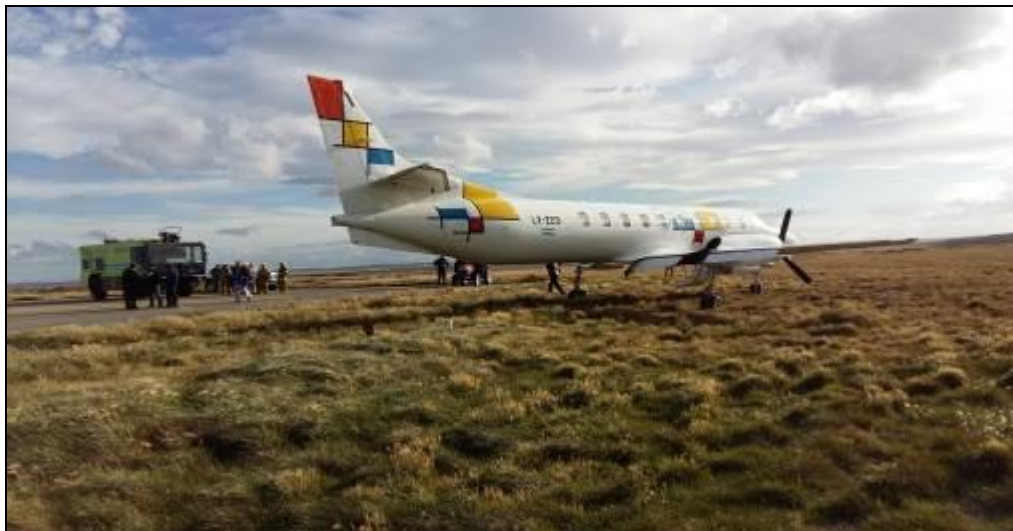
Fig. 8: Imágenes de la aeronave con la asistencia del Servicio de Extinción de Incendio

Los cinturones de seguridad, arneses y anclajes de los asientos de los tripulantes y del pasajero soportaron los esfuerzos a los que fueron sometidos. Los tripulantes y el pasajero abandonaron la aeronave por la puerta, por sus propios medios y sin sufrir lesiones. La cabina no sufrió deformaciones.

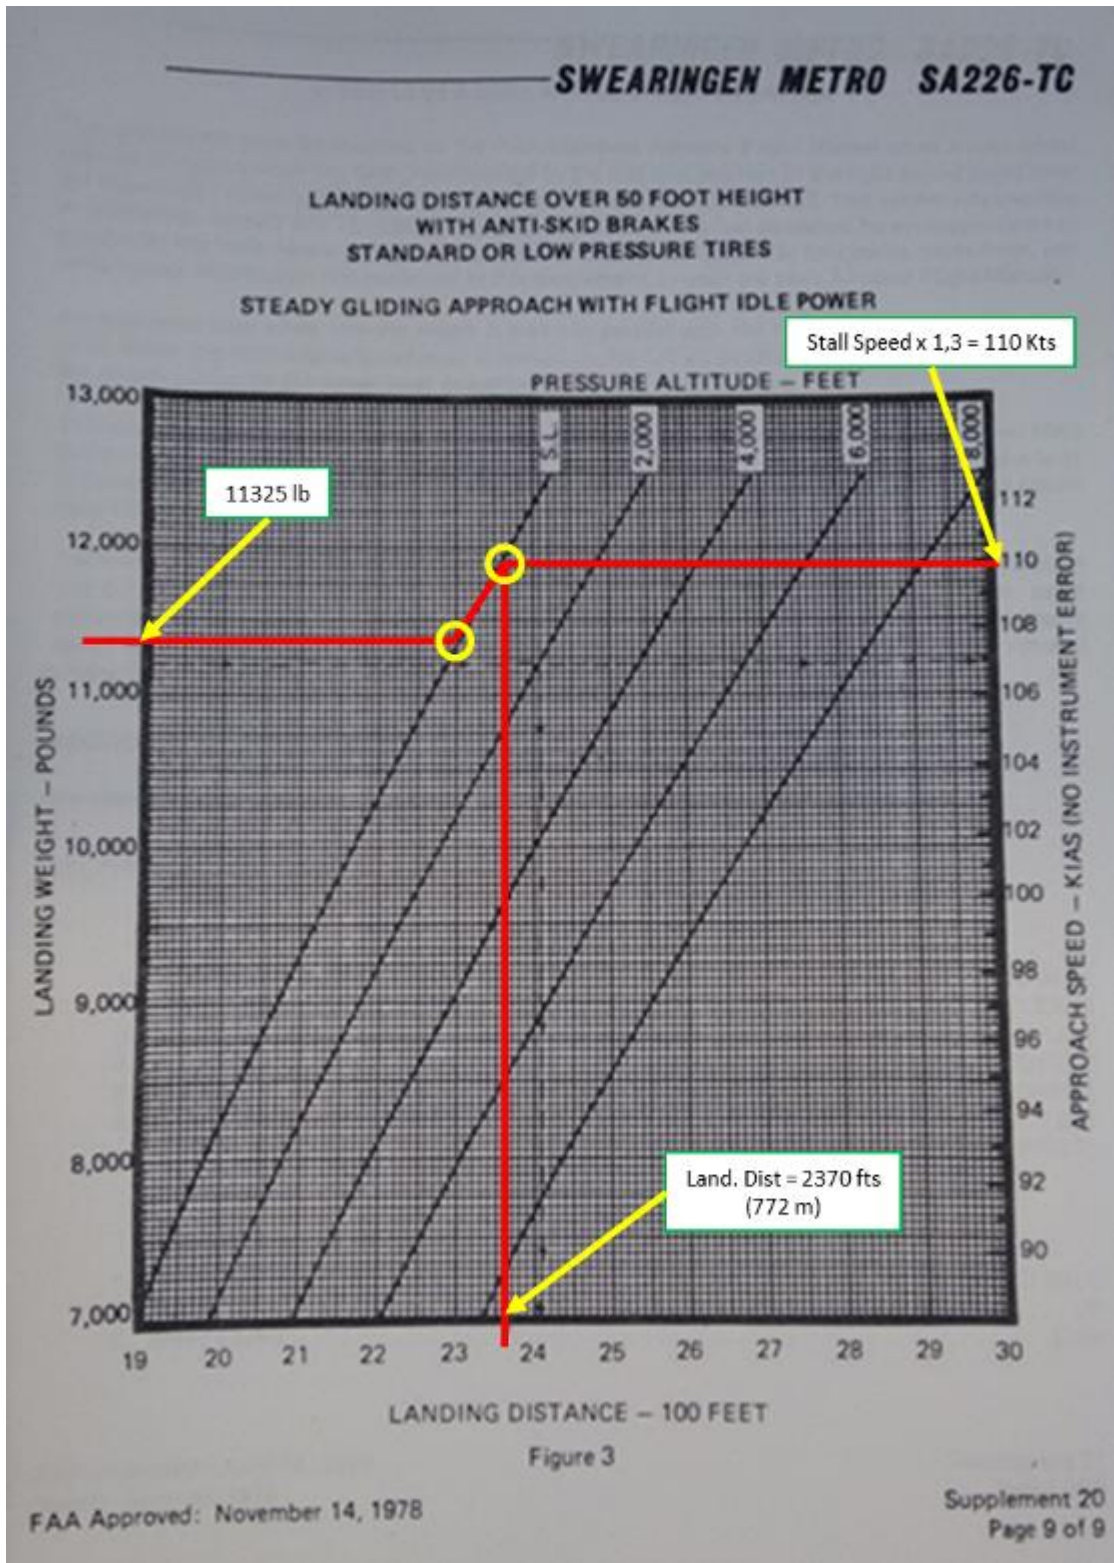
A los efectos de considerar la distancia de pista requerida por la aeronave para realizar el aterrizaje, se tomó en cuenta un peso al momento del accidente (de acuerdo con lo manifestado por los pilotos) de 5135,5 kg (11324 Lb), configuración flaps full y tren de aterrizaje extendido. Con estos valores se obtuvo una velocidad de pérdida de 85 Kts, que luego se incrementó 30% para obtener una velocidad al borde de campo resultante de 110 Kts. Considerando una altura de 50 pies sobre el umbral de pista, operación normal de frenos y antiskid, presión normal de cubiertas y potencia reducida al mínimo, la distancia de aterrizaje requerida es 2370 ft (772 m), sin tener en cuenta la presencia del viento con componente de frente.

Fig. 11: Tabla de performance–Distancia de aterrizaje

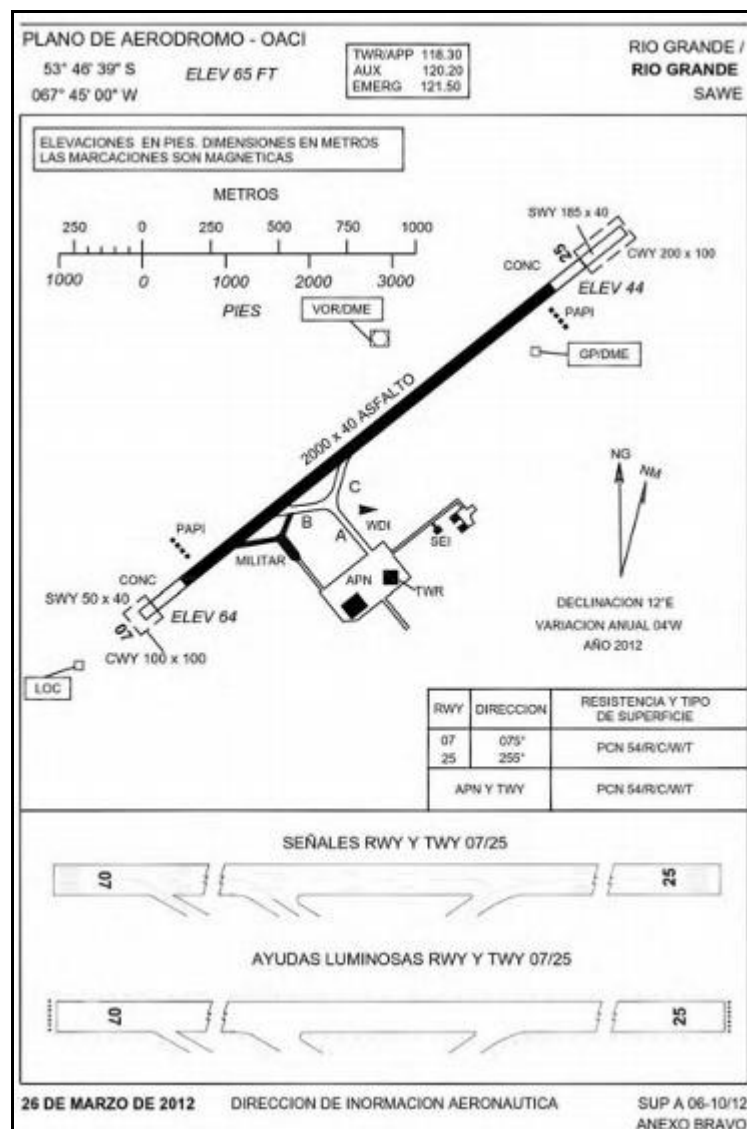
Fig. 13: Plano de Aeródromo–OACI

El control de tránsito aéreo suministró las condiciones de pista en la aproximación al aterrizaje. La pista estaba seca y sin contaminación.
