AAIB Bulletin S1/2019

SPECIAL

ACCIDENTE

Tipo de aeronave y matrícula:	Piper PA-46-310P Malibú, N264DB
Número y tipo de motores:	1 motor Teledyne Continental TSIO-520- BE
Año de fabricación:	1984 (n.º de serie: 46-8408037)
Fecha y hora (UTC):	21 de enero de 2019 a las 20:16 h
Ubicación:	22 NM norte-norte-oeste de Guernsey
Tipo de vuelo:	Desconocido
Personas a bordo:	Tripulación: 1 Pasajeros: 1
Heridos:	Tripulación: 1 (desaparecido) Pasajeros: 1 (mortal)
Nivel de los daños:	Aeronave destruida
Licencia del comandante:	Licencia de piloto privado
Edad del comandante:	59 años
Experiencia de vuelo del comandante:	Aproximadamente 3700 h Últimos 90 días: desconocido Últimos 28 días: desconocido
Fuente de información:	Investigación de campo de la AAIB

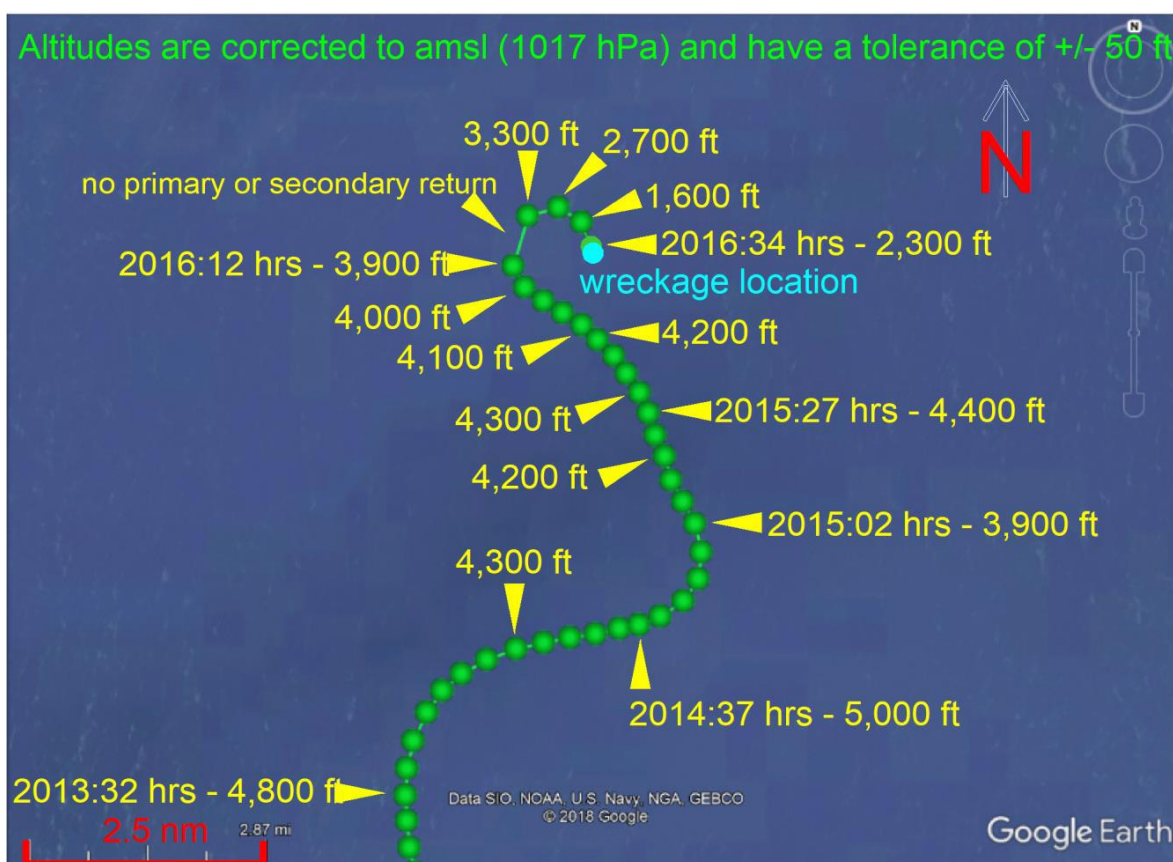
Figura 10. Recorrido del radar de la sección final del vuelo (creado a partir de una combinación de datos de Jersey (Les Platons) y los radares de Guernsey)

La aeronave N264DB, comenzó a descender gradualmente y giró a una trayectoria próxima a rumbo 060°T (figura 10). Aproximadamente 30 segundos después, la aeronave giró hacia la izquierda a alrededor de rumbo 305°T. Durante esta secuencia de giros, la aeronave descendió próximo a 4800 pies, posteriormente ascendió a alrededor de 5000 pies, y luego descendió nuevamente a alrededor de 3900 pies. La aeronave luego volvió a ascender cerca de 4200 pies en una trayectoria casi paralela al curso programado de rumbo 343°T. La velocidad sobre superficie promedio era aproximadamente de 175 nudos.

Aproximadamente a las 20:15:30 h, la aeronave N264DB, comenzó a realizar un giro gradual hacia la izquierda, y a las 20:16:10 h inició un giro a la derecha de aproximadamente 180°. Durante este giro, los datos suministrados de los radares de Guernsey y Jersey¹², mostraron el descenso de la aeronave a una altitud de alrededor de 1600 pies con un régimen de descenso de 7000 pies/min. Segundos después (a las 10:16:34 h) se registró el eco final del radar secundario, que indicó que la aeronave podría haber ascendido rápidamente cerca de los 2300 pies.
