Informe de Seguridad Operacional de Estudio

Título: Análisis de las colisiones en el paso a nivel de la Ruta Provincial 3, localidad de Cintra, provincia de Córdoba

Dirección Nacional de Investigación de Sucesos Ferroviarios

Junta de Seguridad en el Transporte

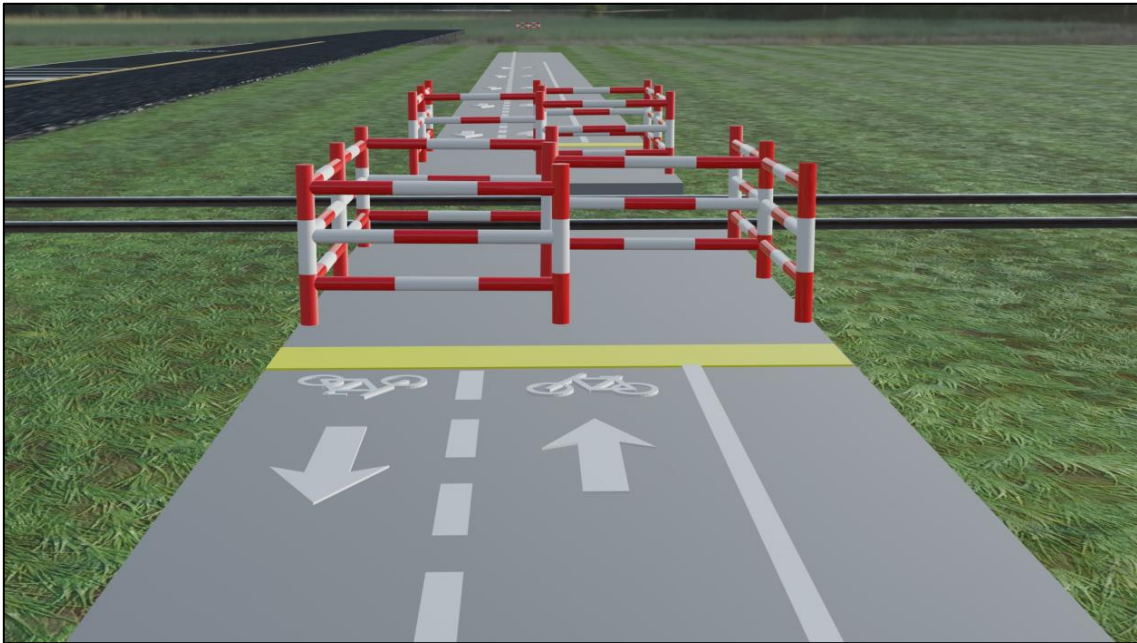
Figura 14. Imagen 3D de la obra finalizada. Fuente: Municipalidad de Cintra, 2024

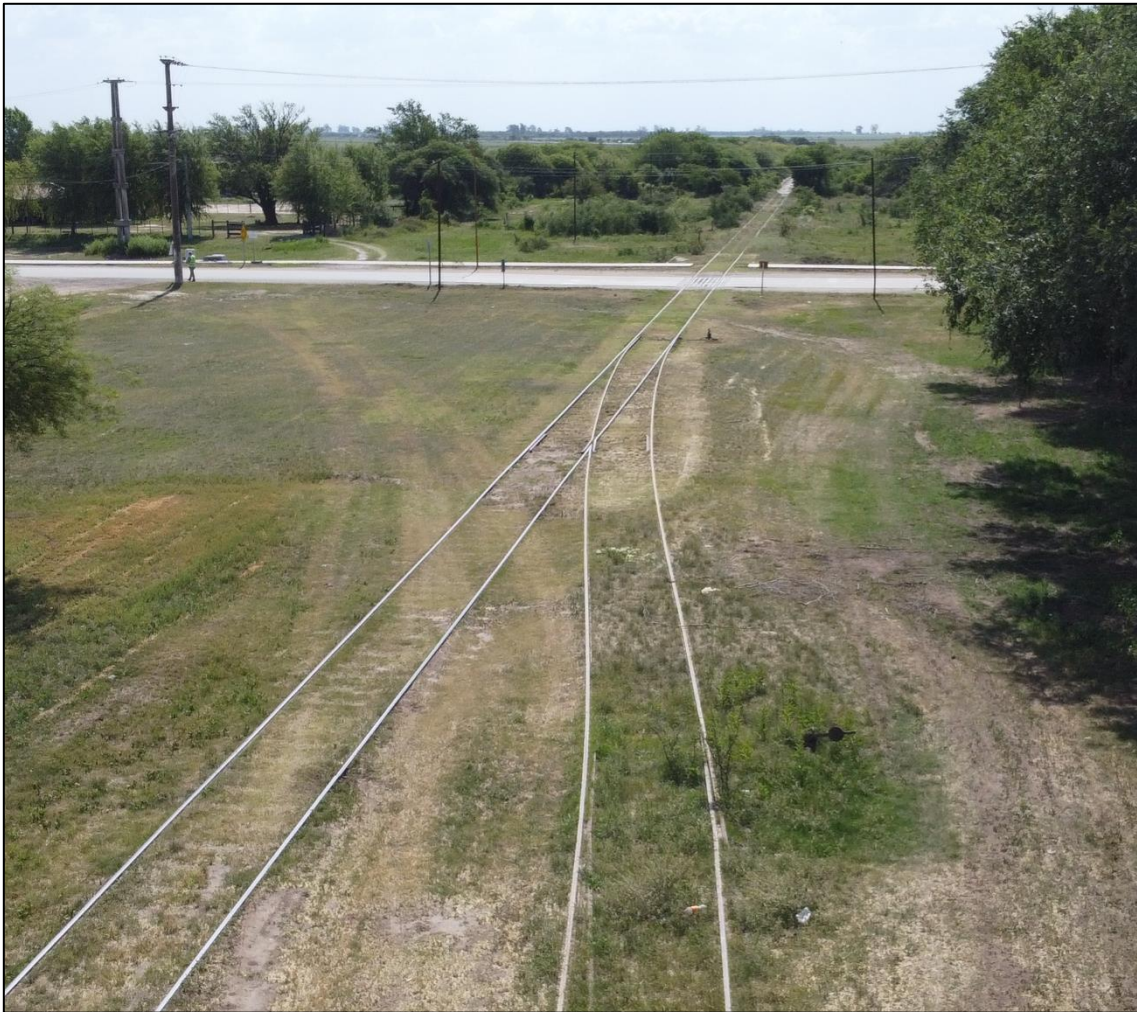
Este hallazgo fue comunicado a la operadora NCA en una reunión posterior de revisión. En el relevamiento de mayo de 2024, se verificó que el candado había sido cerrado. Según lo informado por la operadora durante dicha reunión, el aparato de vía (ADV) en cuestión no está actualmente en operación. Además, se observó evidencia de un descarrilamiento en el dispositivo, reconocible por las marcas de las pestañas en las fijaciones, situación que fue confirmada por NCA durante la misma reunión.

Figura 19. Vista general del ADV. Fuente: JST, 2023
