INSPECCIONES DE SEGURIDAD RADIOLÓGICA Y NUCLEAR

CENTRALES NUCLEARES Y REACTORES DE INVESTIGACIÓN Y PRODUCCIÓN

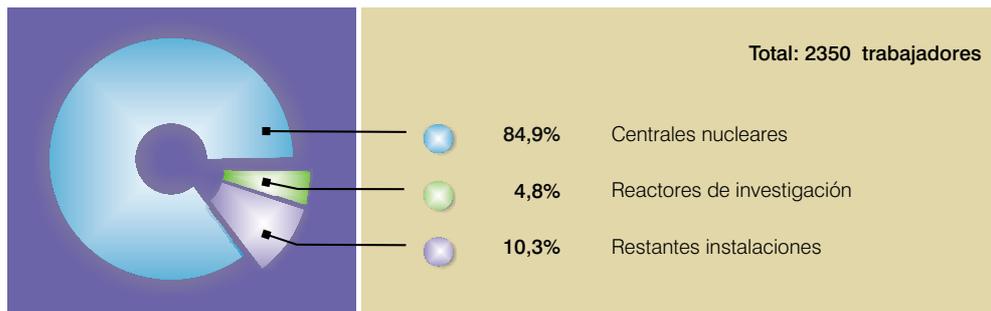
Figura 1. Distribución de trabajadores controlados en instalaciones relevantes

Las **Figuras 1 y 2** muestran, la importante contribución de las centrales nucleares al número total de trabajadores controlados y a la dosis colectiva anual total. Estas contribuciones alcanzan el 85 y el 98%, respectivamente.

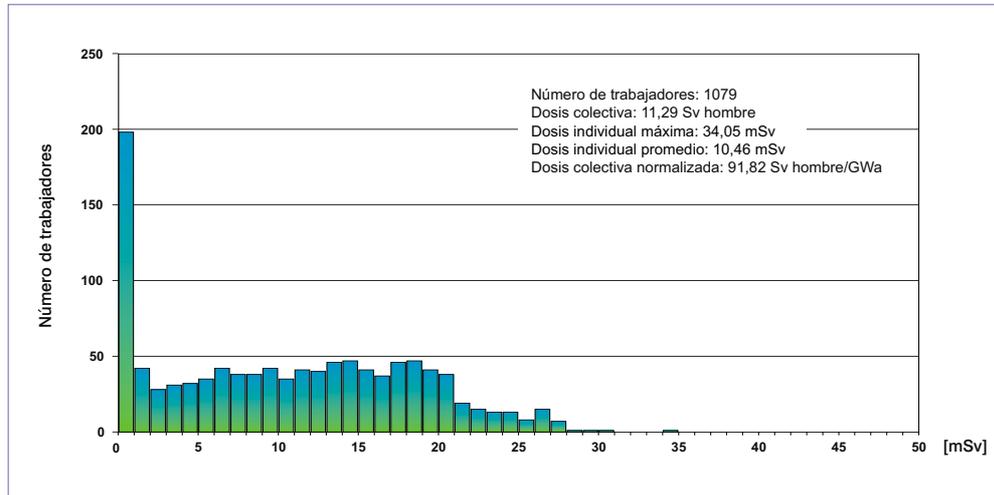
Figura 3. Central Nuclear Atucha I - Distribución de dosis individuales

La **Figura 3** presenta la distribución de dosis individuales recibidas por los trabajadores de la Central Nuclear Atucha I durante 2002. En la misma puede observarse que ningún trabajador de la CNA I superó 50 mSv en el año y el 88% de ellos recibió dosis individuales menores que 20 mSv.

En el año 2002, la CNA I estuvo fuera de servicio durante casi 8 meses. En esa parada se llevaron a cabo tareas de mantenimiento correctivo y preventivo que dieron origen al 97% de la dosis colectiva anual total.

Las tareas de la parada asociadas a la intervención en el reactor aportaron aproximadamente el 70% de la dosis colectiva recibida en esa parada, siendo las tareas relacionadas con el cambio de los tubos guía de barras de control, al igual que en la parada del año 2001, las más importantes desde el punto de vista radiológico.

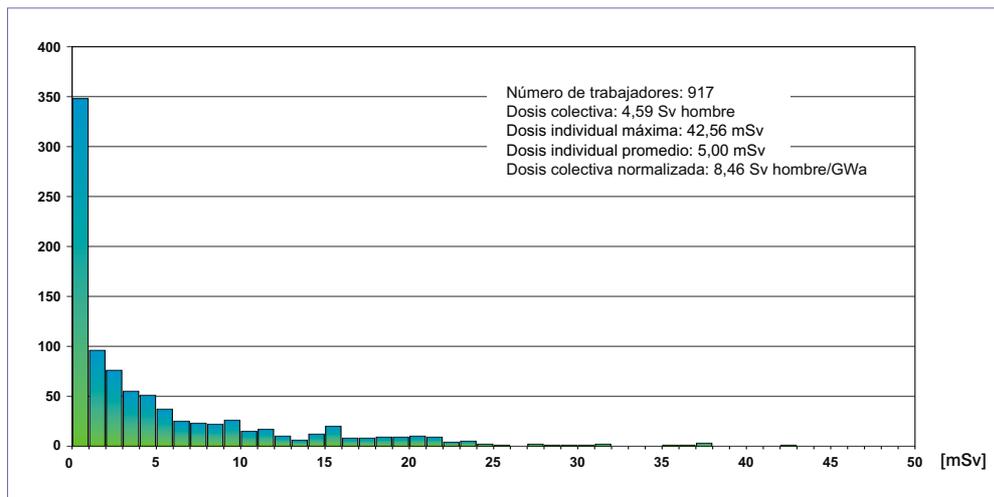
Figura 4. Central Nuclear Embalse - Distribución de dosis individuales

En la **Figura 4** se presenta la distribución de dosis individuales de los trabajadores de la CNE correspondiente a 2002. De la misma surge que ningún trabajador superó 50 mSv en el año y el 95% de ellos recibió dosis individuales menores que 20 mSv.

Durante 2002, la CNE estuvo fuera de servicio durante casi 2 meses en una parada programada, en la cual se llevaron a cabo tareas de mantenimiento correctivo y preventivo. El 90%

aproximado, de la dosis colectiva anual total fue recibida durante la parada programada. Las tareas más importantes de dicha parada desde el punto de vista radiológico fueron las intervenciones en los generadores de vapor, que aportaron aproximadamente el 40% de la dosis colectiva recibida en la parada.

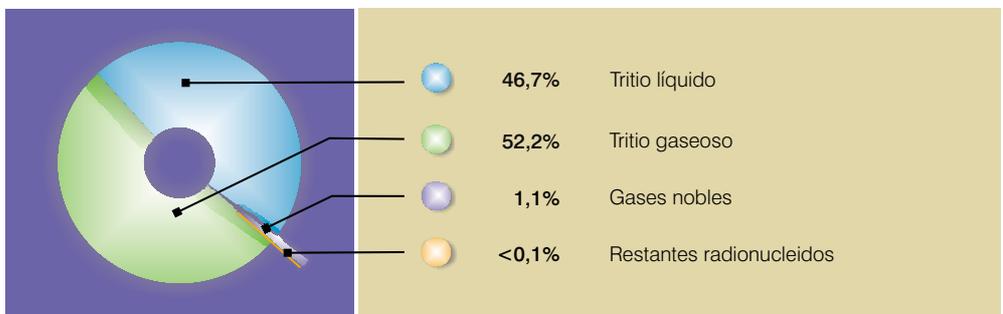
Figura 5. Central Nuclear Atucha I. Composición de las descargas al ambiente

Las Figuras 5 y 6 muestran la composición de las descargas de efluentes radiactivos gaseosos y líquidos al ambiente para la CNA I y CNE, respectivamente. En las mismas se observa la importante contribución del tritio a las descargas totales, de acuerdo a las características de estas centrales nucleares, llegando a representar el 99% de la actividad total descargada en la CNA I y el 93% en la CNE.

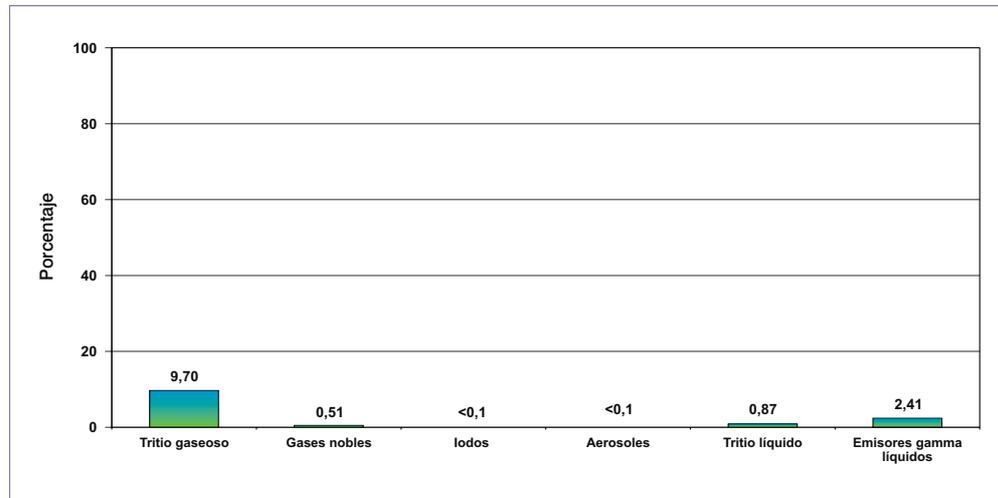
Figura 7. Central Nuclear Atucha I - Descargas al ambiente. Porcentaje de la restricción anual

Las Figuras 7 y 8 muestran la fracción de la restricción anual que descargaron al ambiente las centrales nucleares durante 2002, para los distintos radionucleidos. En conjunto representaron el 14% de la restricción anual para la CNA I y el 3% de la restricción anual para la CNE.

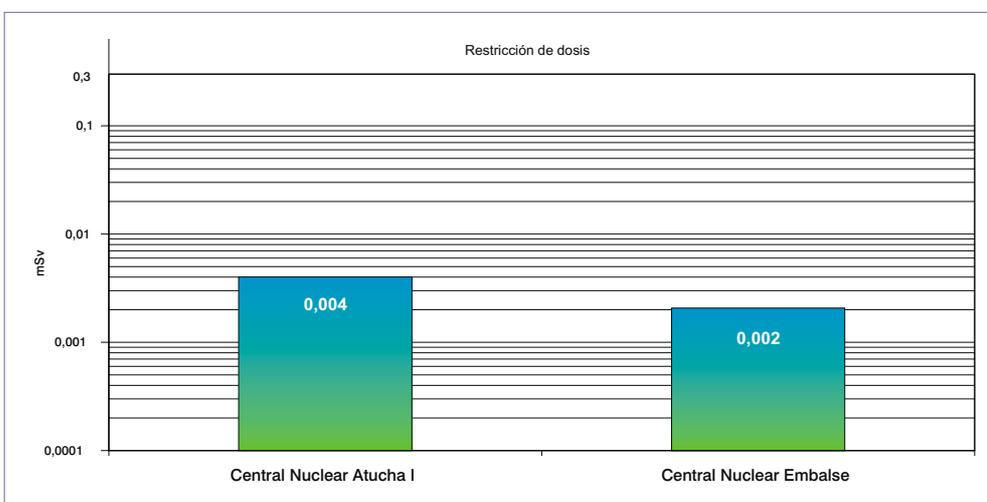
Figura 9. Centrales Nucleares - Dosis en el grupo crítico

La **Figura 9** muestra las dosis en los grupos críticos correspondientes a la CNA I y a la CNE. En la misma puede observarse que estas dosis están muy por debajo de la restricción de dosis para una instalación en particular fijada en 0,3 mSv. Las dosis representaron menos del 2% de dicha restricción de dosis.

El 90% de la dosis en el grupo crítico de la CNA I es debida a descargas a la atmósfera, mientras que en la CNE el 92% de la dosis es debida a las descargas al lago.
