Informe preliminar de la Agencia de Investigación de Accidentes Aéreos

B737-8 (MAX) Matrícula ET-AVJ

28 NM al sudeste de Addis Ababa, Aeropuerto Internacional Bole

Informe n.º AI-01/19

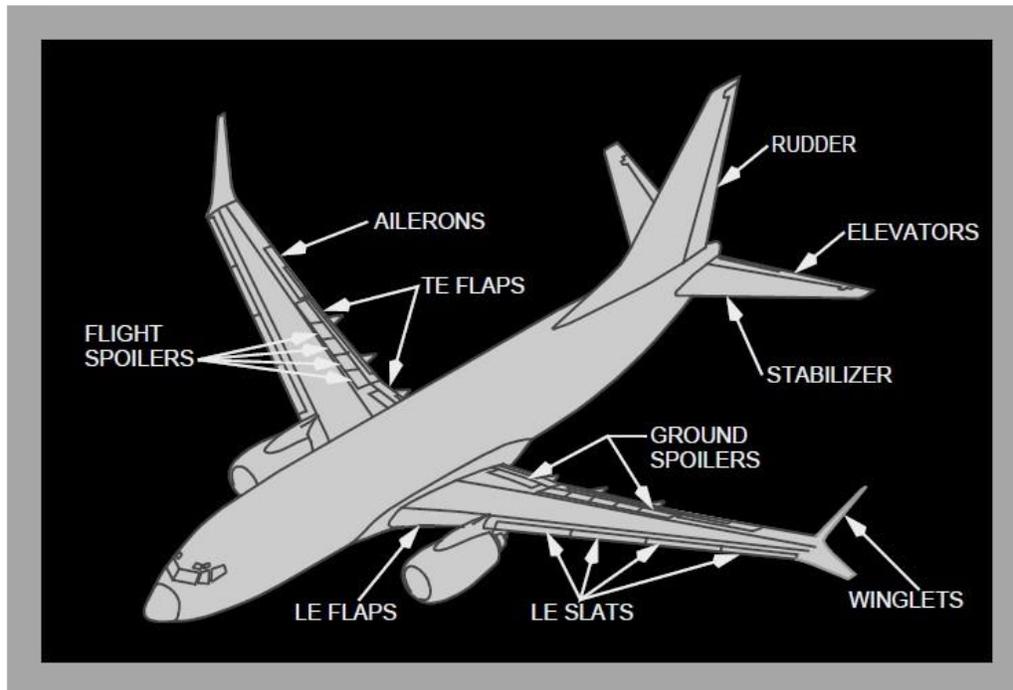
### Flight Control Surfaces Location

El sistema principal de control de vuelo usa pedales, columna y rueda de control convencional vinculado de manera mecánica con unidades de control de potencia hidráulica que comanda las superficies primarias de control de vuelo; alerones, elevadores y timón. Los controles de vuelo están alimentados por recursos hidráulicos redundantes; sistema A y sistema B.

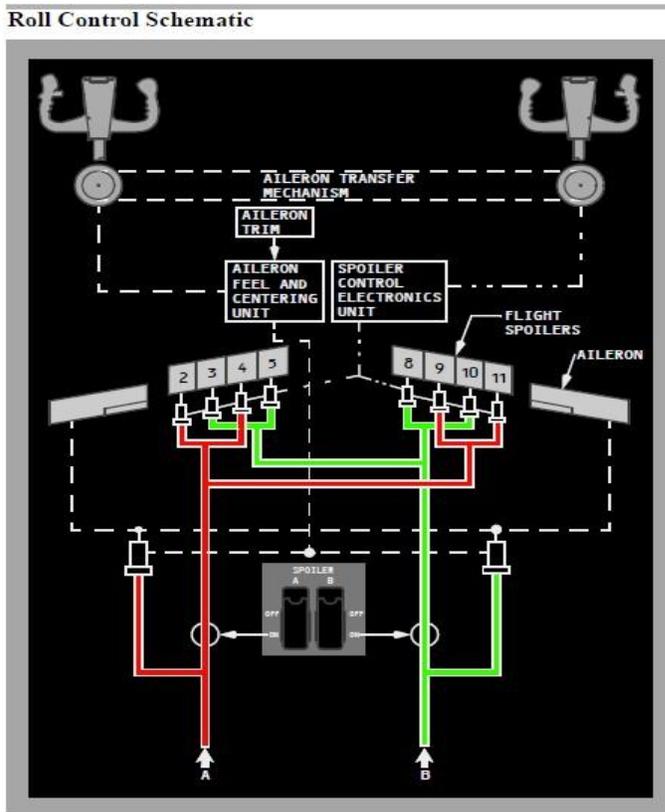
### Control de balanceo

Las superficies de control de balanceo consisten en spoilers de vuelo y alerones alimentados en forma hidráulica y controlados por la rotación de cualquier rueda de control.
