PMOEM 2024 – 2028

Estudio del Servicio 2022

Estudio del Servicio 2022 Agua

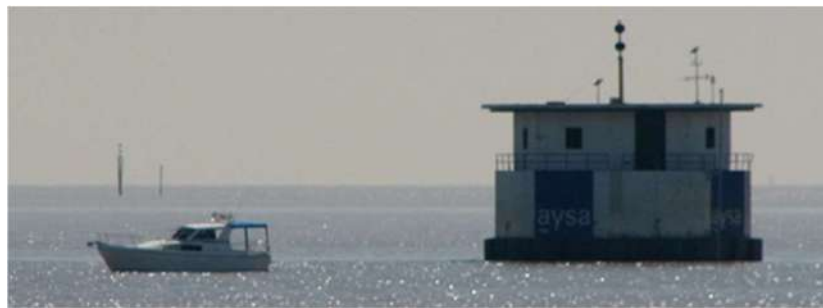
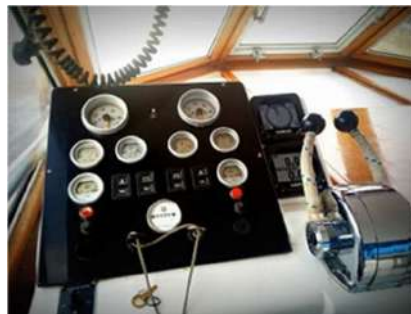
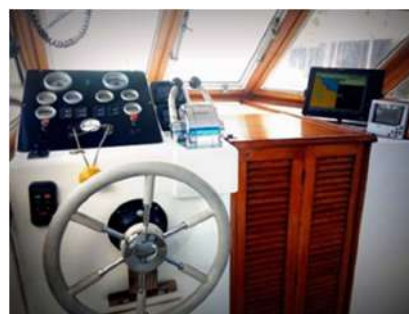
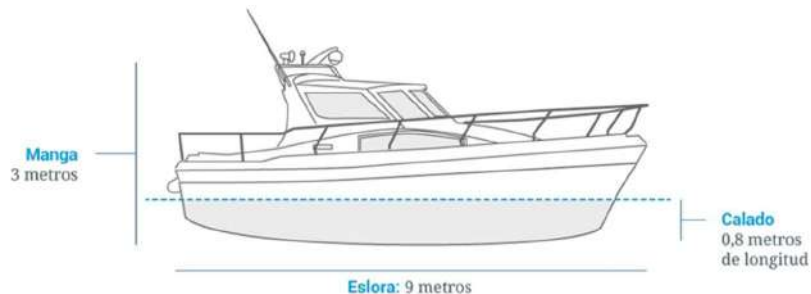
El Barco Laboratorio ORION (BLO) existe en la empresa como herramienta de monitoreo desde el año 2004, año en que a raíz de un evento de olor en el agua cruda se decidió adquirir una embarcación propia y no depender de otros organismos para realizar relevamientos de calidad del Río de la Plata.

Desde sus inicios el BLO cuenta con equipamiento de calidad que consiste en medidores on line de Conductividad Eléctrica, pH, Turbiedad, Oxígeno Disuelto y Temperatura.

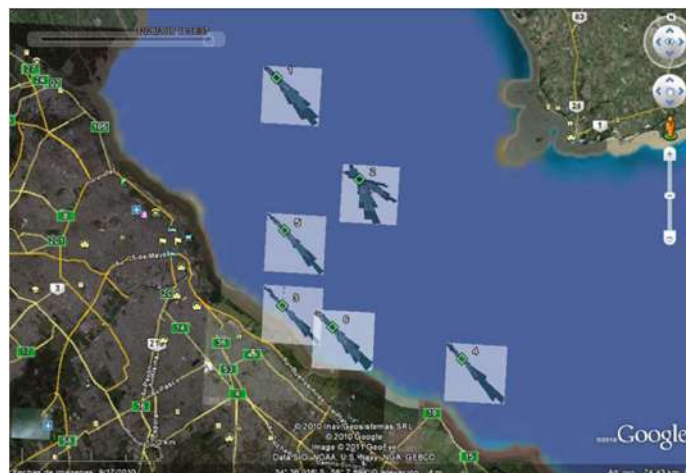
Datos en los puntos definidos– Direcciones preferenciales de las corrientes

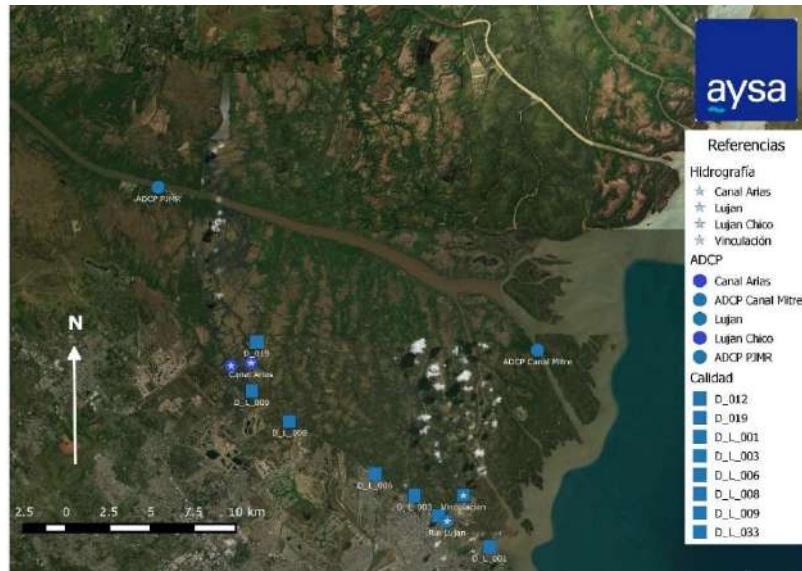
Durante el año 2018 se realizó una campaña de mediciones en ríos interiores del Delta del Rio Paraná, completando mediciones durante 10 días y estos datos se utilizaron en la calibración del modelo hidrodinámico y de calidad desarrollado por la Gerencia de Estudios y Modelos Hidráulicos.

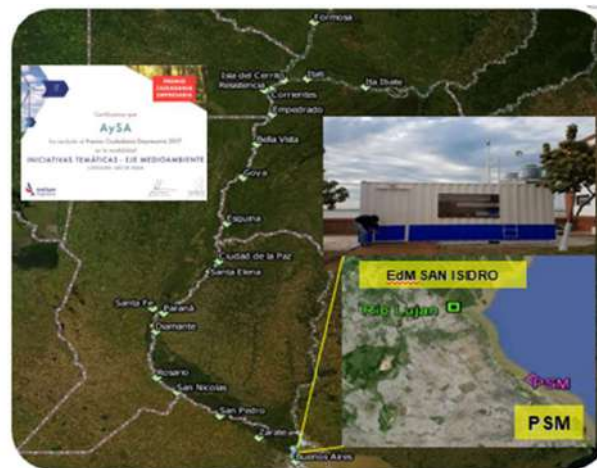
2.1.4.2.3.1 Red de Monitoreo de la Cuenca del Plata

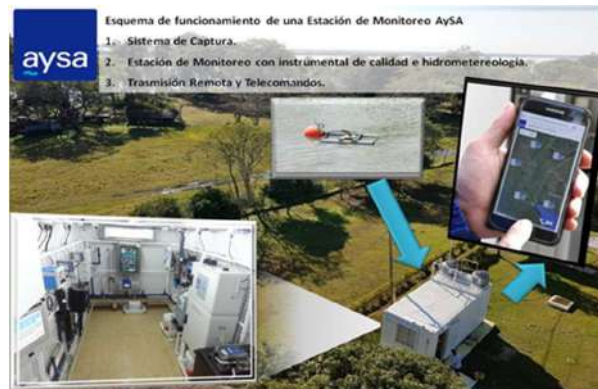
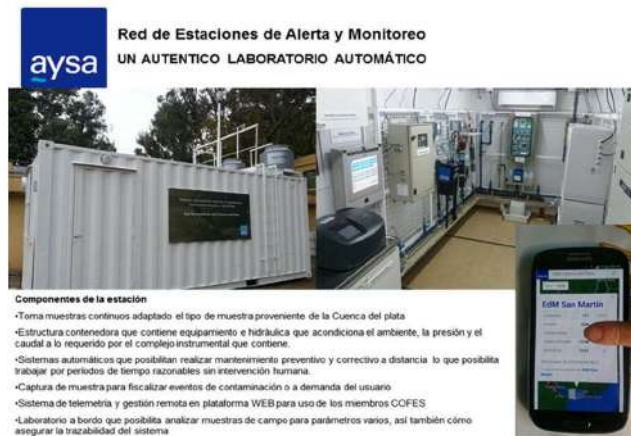
Estación de Monitoreo N°1 (Itatí)

A continuación se presenta una imagen de una estación con todos sus componentes:

Se realizó la instalación, puesta en marcha y calibración de los equipos continuos, como también del funcionamiento de la estación con sus automatismos, sensores de nivel y estación meteorológica.

pH	Conductividad	Turbiedad
Oxígeno disuelto	Amonio	Cromo
TOC	Hidrocarburos totales	Espectrofotómetro de mesada
Analizadores de campo.	Estación meteorológica digital	Sensor de Nivel del Río.
Captura automática de muestra refrigerada.

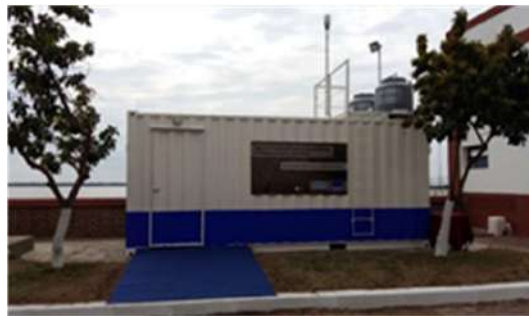
EM01 en la ciudad de Corrientes

A modo de escala, antes de su emplazamiento definitivo en Itatí, se traslada a la ciudad de Corrientes para presentarla en el “2do Taller del Comité de Monitoreo y Control de los Ríos Paraná y Paraguay”.

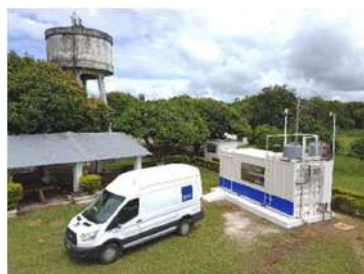
EM01TC en la ciudad de Itatí

Posteriormente se realizó el traslado, instalación y puesta en marcha en la ciudad de Itatí con los instrumentos de medición de calidad básicos más sensores de nivel y estación meteorológica, con lo cual se finalizó con el montaje del primer punto de la red de monitoreo.

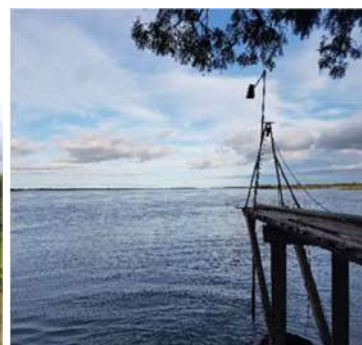
Sensor de nivel de río

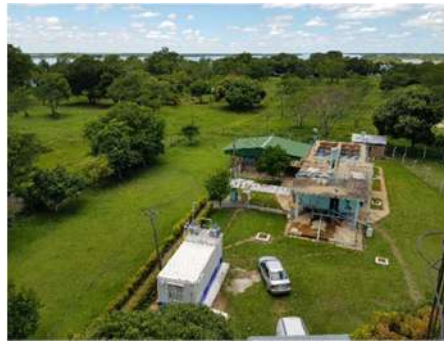
Vista panorámica de la Planta Potabilizadora de Itatí con la EM01TC

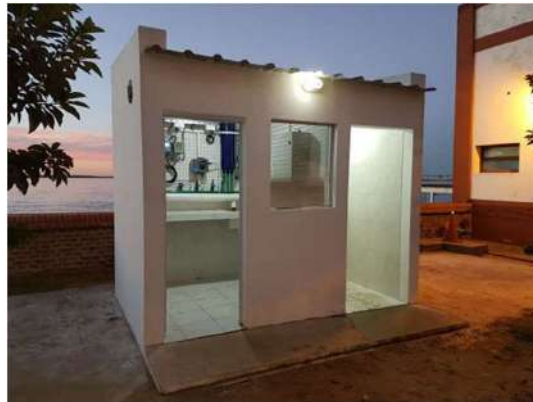
EM02 Corrientes

Con montaje en la Planta Potabilizadora de la Ciudad de Corrientes, se realizó la instalación, puesta en marcha y calibración de los equipos continuos como del funcionamiento de la estación y un sensor del nivel del río.

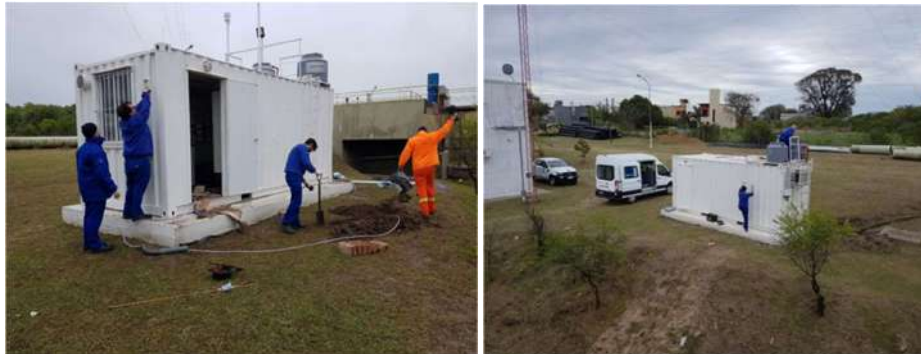
Con montaje en la Planta Potabilizadora de la Ciudad de Paraná, se realizó la instalación, puesta en marcha y calibración de los equipos continuos como del funcionamiento de la estación, estación meteorológica digital y un sensor del nivel del río que incluyó un módulo de comunicaciones mediante telemetría.

EdM Paraná emplazamiento y puesta en Marcha

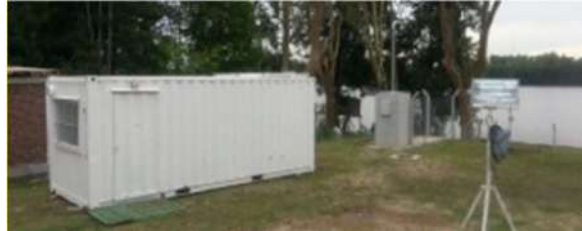
Con montaje en la Torre Toma de la Planta Potabilizadora Juan Manuel de Rosas de AySA, se realizó la instalación, puesta en marcha y calibración de los equipos continuos como del funcionamiento de la estación, estación meteorológica digital y un sensor del nivel del río.

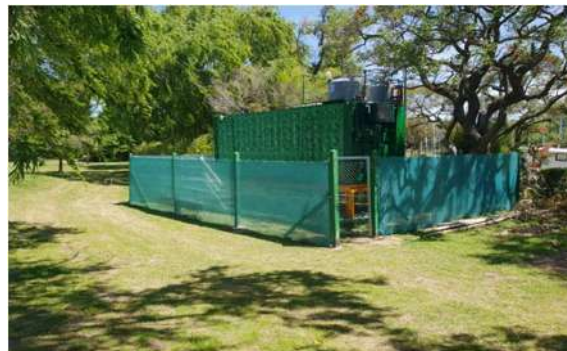
Con montaje en la vera de la Desembocadura del Río Luján, se realizó la instalación, puesta en marcha y calibración de los equipos continuos como del funcionamiento de la estación.

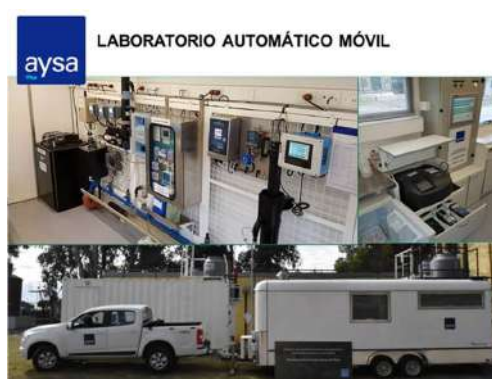
En la Planta San Martín, se realizó la instalación, puesta en marcha y calibración de los equipos continuos, como también del funcionamiento de la estación, estación meteorológica digital y un sensor del nivel del río.

Adicionalmente la Estación Móvil cuenta con un laboratorio equipado con instrumental y sistemas que posibilitan realizar ensayos de distintos tipos de eventos in situ o prestar apoyo a áreas operativas de la compañía.

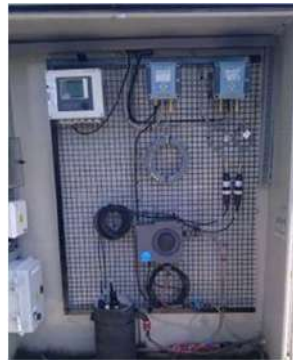
EdM Dique Luján

En el año 2019 se implementa la medición continua de calidad del agua mediante un soporte de fijación con sensores ubicado en el río debido a que, en la configuración previa, existían constantes complicaciones en la medición generadas por la cantidad de mejillones. Se fabricaron en el laboratorio de instrumentación porta sensores aptos para ser sumergidos y proteger los electrodos.

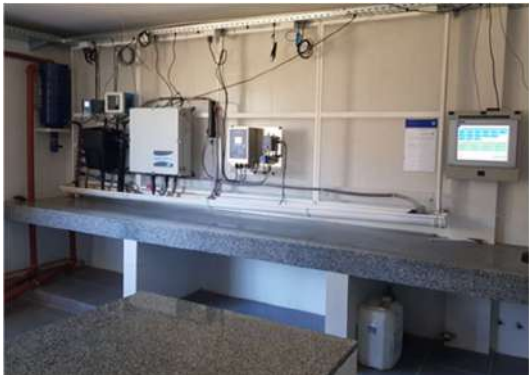
dM Escobar

En el año 2018 se realizó el emplazamiento de la Estación de monitoreo en una estructura contenedora de tipo marítimo.

En el 2021 se readecuó y realizó la mudanza de la Estación de Monitoreo a una estructura edilicia contenedora.

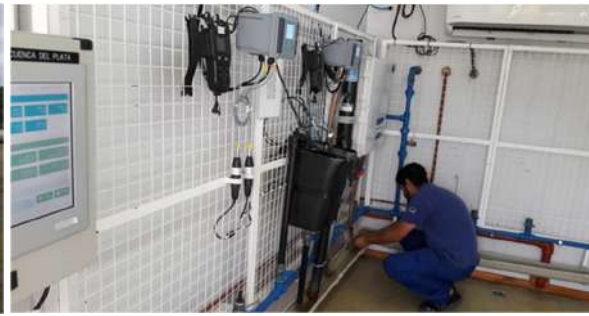
Interior EdM Paraná

En el año 2021 se comenzó a realizar la calibración de equipos portátiles y de mesada de Laboratorio de la Planta Potabilizadora Paraná.

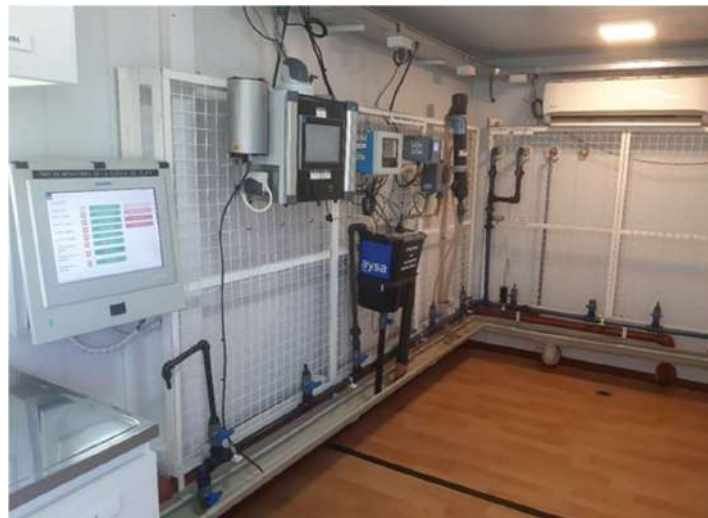
Interior EdM Ita Ibate

En el año 2022 se instaló un medidor de Algas en la Estación de Monitoreo Ita Ibate, el cual alerta a los operadores de las Plantas Potabilizadoras de Ita Ibate y Corrientes sobre eventos de Clorofila Total, Diatomeas y Algas Verdeazules.

Se implementaron los primeros equipos complejos a la Red. Ejemplo: Medidor Continuo de Algas en EdM Ita Ibate, Medidor Continuo de Carbono Orgánico Total, Carbono Inorgánico Total, Fósforo total y Nitrógeno Total en EdM San Isidro.

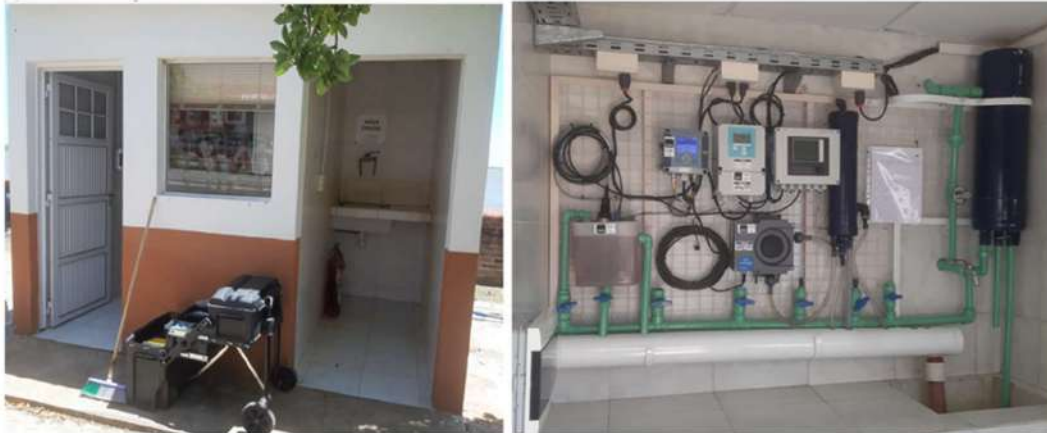
EdM Corrientes

En el año 2019 se realiza un recambio general de la hidráulica de la EdM Corrientes.

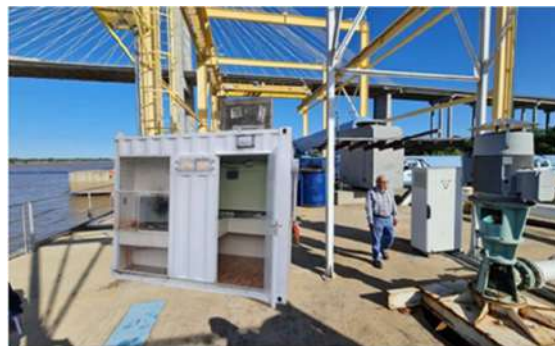
Con el objetivo de emitir alertas a los operadores de la Plantas Potabilizadoras de la Cuenca del Plata, en el año 2022, se realizó el diseño y la gestión de compra para el emplazamiento de la Estación de Monitoreo Rosario.

ESQUEMA GENERAL DE COMPONENTES

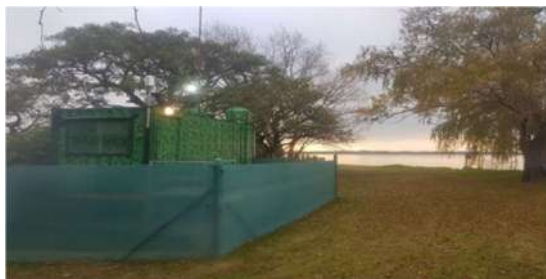
EdM San Isidro

Se realizó el emplazamiento e instalación de la Estación de Monitoreo San Isidro ubicada en la Isla Sarandí dentro del Club Náutico San Isidro. Las imágenes muestran la instalación de la EdM y el primer sistema de captura de muestras. Esta Estación se encuentra ubicada en un punto estratégico debido a que permite captar aguas de la desembocadura del Río Lujan generando un alerta temprana para la Planta Potabilizadora San Martín.

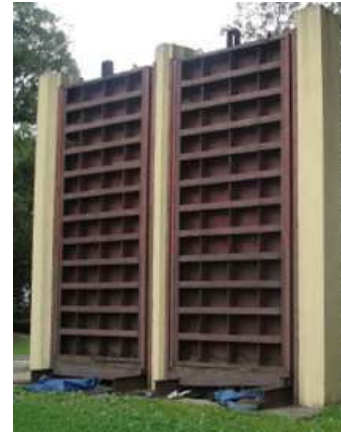
Cámaras y compuertas

El conducto que ingresa a la planta llega a la Cámara N°1, desde donde se deriva agua a la cámara de aspiración de la sala Nueva Elevadora y a la Cámara N°2. Desde la

Cámara N°2 se alimentan la cámara intermedia y la Cámara N°5, que a su vez alimentan las cámaras de aspiración de la Elevadora Principal.

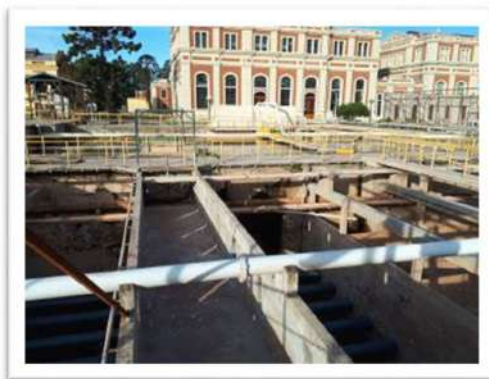
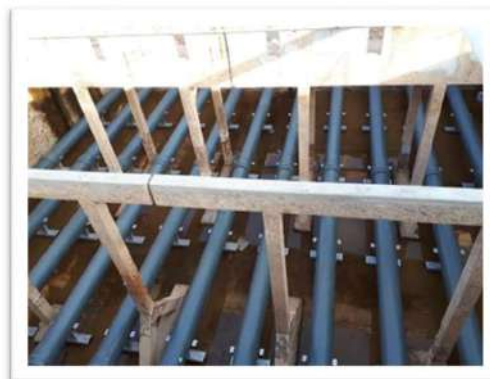
2.2.1.2.2.3 Rehabilitación integral Decantador N° 4 del Sector B

Finalizaron en mayo de 2018 las obras correspondientes a la rehabilitación integral del decantador N° 4 del Sector B.

La obra consistió en el desamurado, desmontaje y retiro de todos los elementos que componen el decantador, como ser caños de fondo, caños superiores, soportes de caños de fondo, soportes de placas tranquilizadoras y placas tranquilizadoras, y a continuación la provisión e instalación de nuevos los elementos que reemplazaron a los existentes.

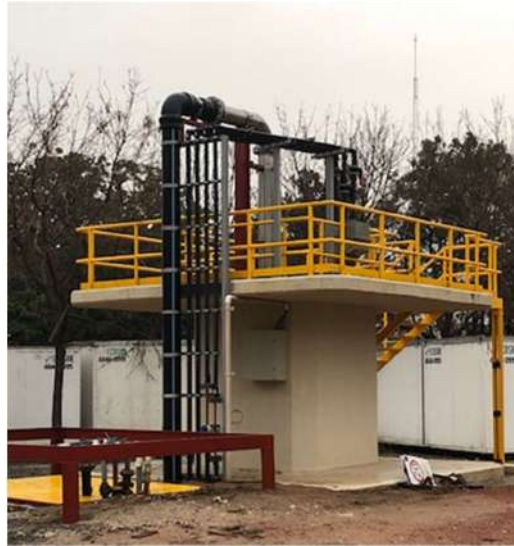
2.2.1.2.4.2 Difusor de coagulante en Sector A2

Durante el 2018, se ejecutaron las obras para la construcción de una cámara de acceso al conducto de alimentación del Sector A2 e instalación de un sistema integral de dispersión de coagulante, así como sus elementos de soporte, bastidor y elementos de sujeción a la cámara.

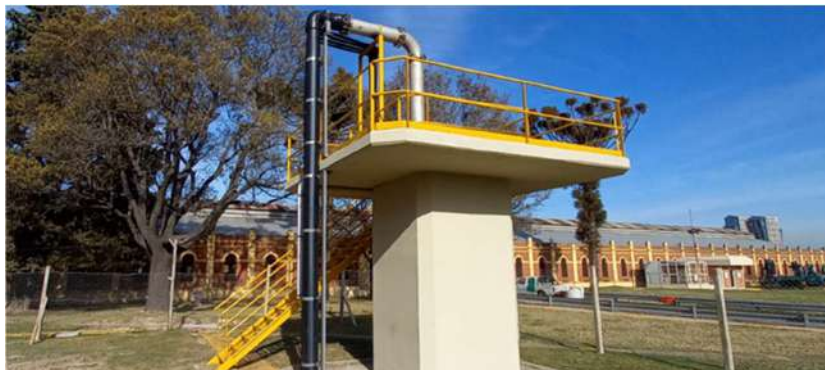
2.2.1.2.4.3 Difusor de coagulante en Sector A1

Durante el año 2021 se ejecutaron las obras para la construcción de una cámara de acceso al conducto de alimentación del Sector A1 e instalación de un sistema integral de dispersión de coagulante, así como sus elementos de soporte, bastidor, elementos de sujeción a la cámara y sistema de bombeo de agua de dispersión (bomba sumergible instalada en cámara C).

En mayo de 2021 se realizó el cambio en la cámara 7 de las bombas centrífugas de agua de dispersión por una bomba sumergible de las mismas características que la instalada en la cámara C para la difusión de coagulante al sector A1.

La obra comenzó en febrero y el sistema de dosificación se puso en servicio a mediados de septiembre de 2021.

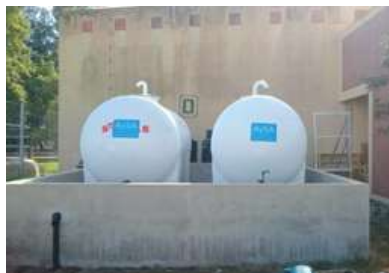
2.2.1.2.4.6 Instalación de tanques de hipoclorito para dosificación en reserva I

En el año 2022 se instalaron 2 nuevos tanques de PRFV de 5 m³ en las inmediaciones de la cámara D para dosificación de hipoclorito en la reserva I.

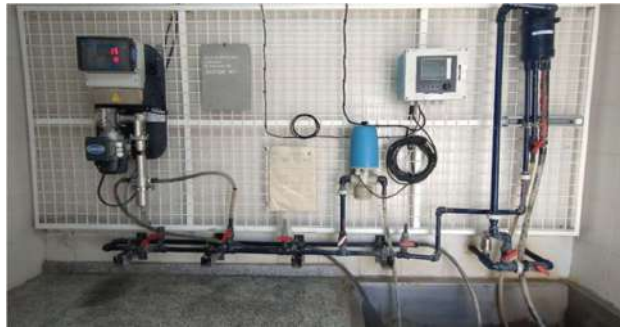
Readecuaciones SMCC cruda + coagulante A1 PSM

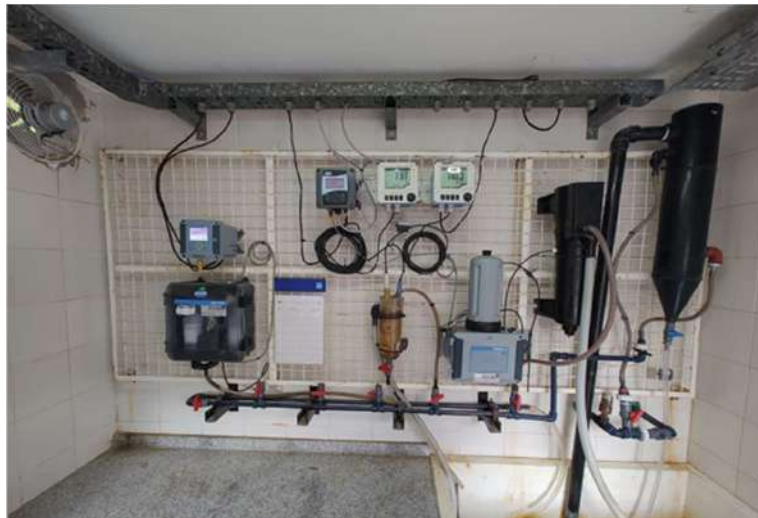
SMCC Salida Impelentes

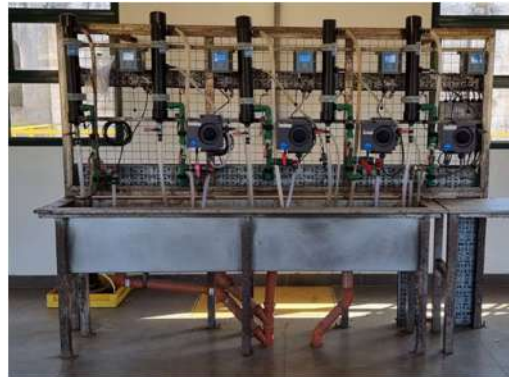
- Se puso en servicio un equipo de Medición Continua de Amonio en el agua filtrada del sector B.
- Se instalaron en la sala de agua cruda medidores continuos de: Amonio, Carbono Orgánico Total, Carbono Inorgánico Total, Fosforo Total, Nitrógeno Total, Clorofila Total, Algas Verde azules y Diatomeas.
- Se realizó en la sala de medición de agua cruda un cambio de equipo de medición de amonio, ya que la tecnología anterior se encontraba obsoleta.

SMCC Bateria Filtrós PSM

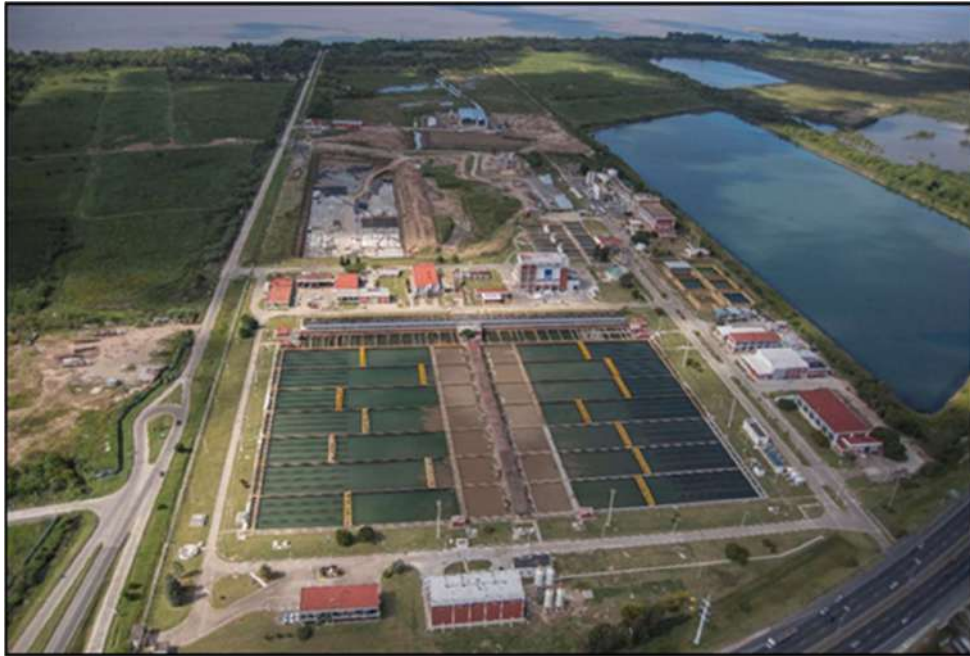
La obra de ampliación consiste en 3 módulos. Cada módulo cuenta con 12 líneas de floculación de 3 cámaras en serie, 12 semi decantadores verticales de flujo laminar con seditubos, 8 filtros rápidos y una reserva debajo de éstos con la posibilidad de funcionar en serie o en paralelo. La capacidad de producción de la ampliación alcanzará 1.000.000 m³/día. La obra incluye, además, una nueva estación elevadora de agua cruda con su cámara de carga y distribución, un nuevo río subterráneo para la salida del agua potable e instalaciones auxiliares complementarias a la ampliación.

Vista aérea de Planta Gral. Manuel Belgrano

La planta posee tres salidas de agua potable. El 82% de la producción de agua potable sale por gravedad a través del río subterráneo que alimenta las estaciones elevadoras fuera de la planta (Quilmes, Lanús, Constitución, La Matanza, Caballito y Floresta). Luego, el resto que conforma el 12% y el 6% del agua producida se elevan directamente a la red de consumo a través de Bernal I y Bernal IV respectivamente, incluidas dentro del establecimiento.

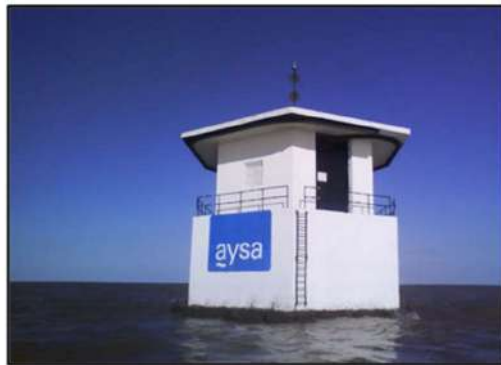
La toma de agua cruda consiste en una torre hexagonal que se ubica a unos 2.400 m de la costa y 4.000 m de la estación de bombeo de agua cruda. Cada una de sus caras cuenta con dos rejas rectangulares de 1,92 x 1,67 m con barrotes horizontales de 80 mm de paso. En este primer desbaste se retienen los sólidos más gruesos que pudieran ingresar al conducto y luego afectar el funcionamiento de la elevadora.

Torre Toma Pta. Gral. Manuel Belgrano

Las compuertas que se utilizan para cerrar una cara de la Torre Toma se encuentran en un estado de deterioro.

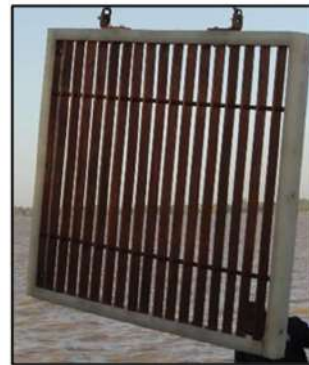
Rejas de Torre Toma

La limpieza de las rejas se realiza manualmente con la intervención del sector buceo de AySA (ver punto 2.5.4.2 Alcance del Servicio de Buceo – Diagnóstico y mantenimiento Subacuático) y su frecuencia está determinada por la pérdida de carga que se genera por su ensuciamiento y colmatación con sólidos, la que se mide y reporta de manera continua al sistema SCADA. Para llevar a cabo un operativo de limpieza es necesario contar con una ventana climática adecuada y una parada total del establecimiento.

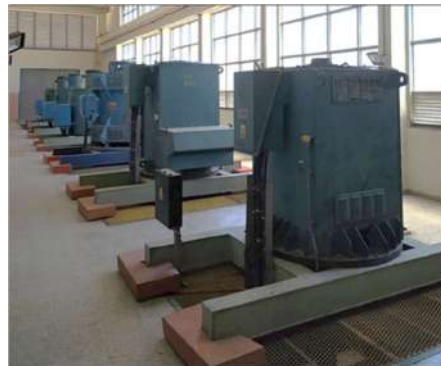
La Estación Elevadora de agua cruda cuenta con cuatro bombas de caudal fijo de 22.500 m³/h y dos de 18.000 m³/h de caudal variable. El modo de trabajo es 4+2 con baja demanda de agua producida o alto nivel de río y 5+1 cuando se requiere elevar mayores caudales, siempre con una de las variables en servicio para realizar el ajuste fino de caudal de ingreso.

Estas bombas permiten elevar el agua cruda desde la cámara de aspiración ubicada en cota -2 m hasta la cámara de carga con una cota de vertido en 16 m, alcanzando la máxima cota para que el resto del proceso se produzca por acción de la gravedad.

Estación Elevadora de Agua Cruda

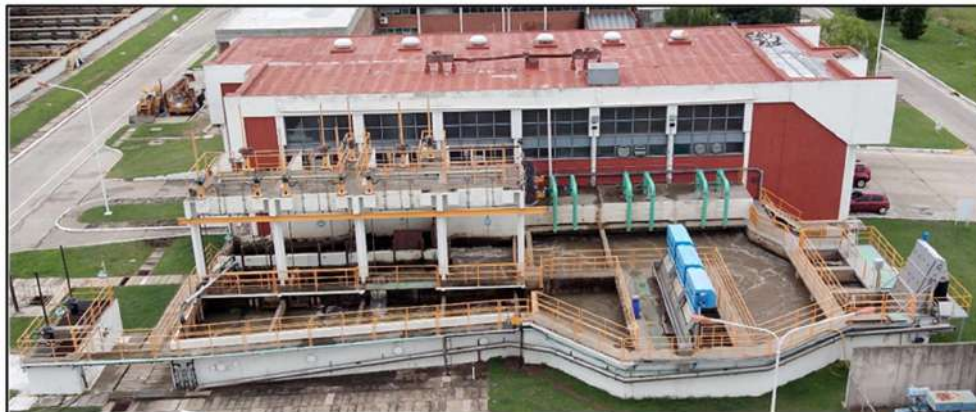
La cámara de carga es el recinto donde confluyen las cañerías de impulsión de todos los grupos elevadores y desde donde el agua cruda se reparte en las tres zonas de tratamiento: Norte, Sur y Módulo; alimentadas a través de dos conductos de 2,50 m de diámetro y un conducto cuadrado de 2 m de lado respectivamente.

Cámara de Carga de Agua Cruda

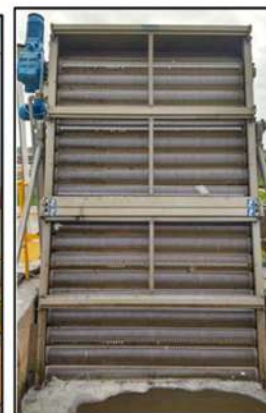
Aquí también se realiza el desbaste de sólidos más finos como mejillones, peces, plásticos, etc. El ingreso a Planta convencional (zonas Norte y Sur) posee tres rejas de 1" de paso de limpieza automática accionada localmente, mientras que en el ingreso al Módulo la retención de sólidos se realiza con un tamiz de banda de 8 mm de paso de limpieza automática telecomandada por tiempo o pérdida de carga.

Tamiz de ingreso al Módulo

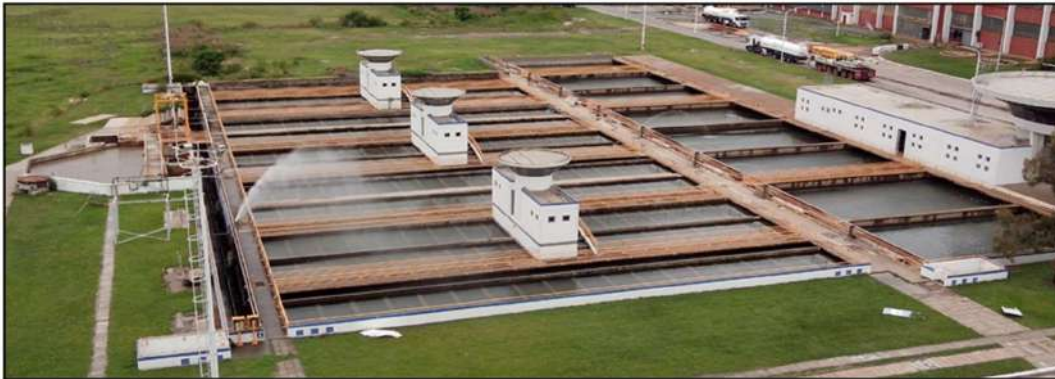
Este Módulo es una planta de tratamiento que cuenta con tres decantadores tipo Superpulsator y 8 filtros. Tiene una capacidad máxima de producción de 350.000 m³/día y una velocidad 2,5 veces superior a la decantación estática de planta convencional.

Vista aérea del Módulo Superpulsator

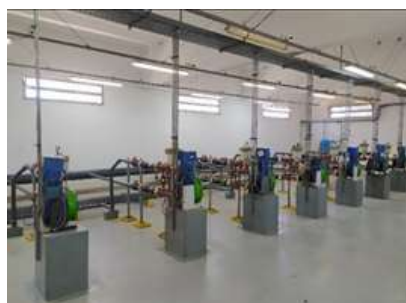
El PAC es un líquido de aspecto amarillento o marrón pardo, de naturaleza ácida, corrosivo, y aproximadamente 40% más denso que el agua. Es recibido por bombeo directo desde la fábrica, y almacenado en 4 tanques de 150 m³ cada uno.

Sala de bombas PAC

Para dosificar este insumo, se cuenta con una sala de dosificación que contiene 7 bombas peristálticas para dosificar a la zona Norte, la zona Sur y el Módulo con una bomba en servicio y otra disponible para cada sector, y una con la capacidad para dosificar a la Cámara de Carga.

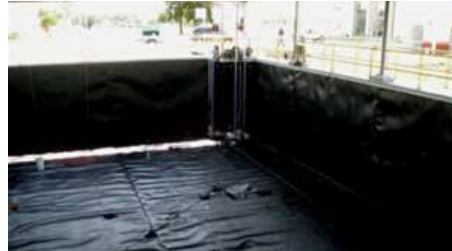
El piletón se encuentra techado con una capacidad de 230 m² aproximadamente, y cuenta con un revestimiento con membrana de PAD, remodelado a nuevo en el año 2010/2011.

Piletón de sulfato de aluminio.

El piletón cuenta con dos bombas que elevan el producto hasta 4 tanques ubicados en la terraza de la Casa Química. La bajada de los tanques conecta a un múltiple (colector con varias derivaciones) ubicado en el tercer piso donde se reparte en cuatro líneas nuevas para cada zona (norte, sur, módulo y cámara de carga).

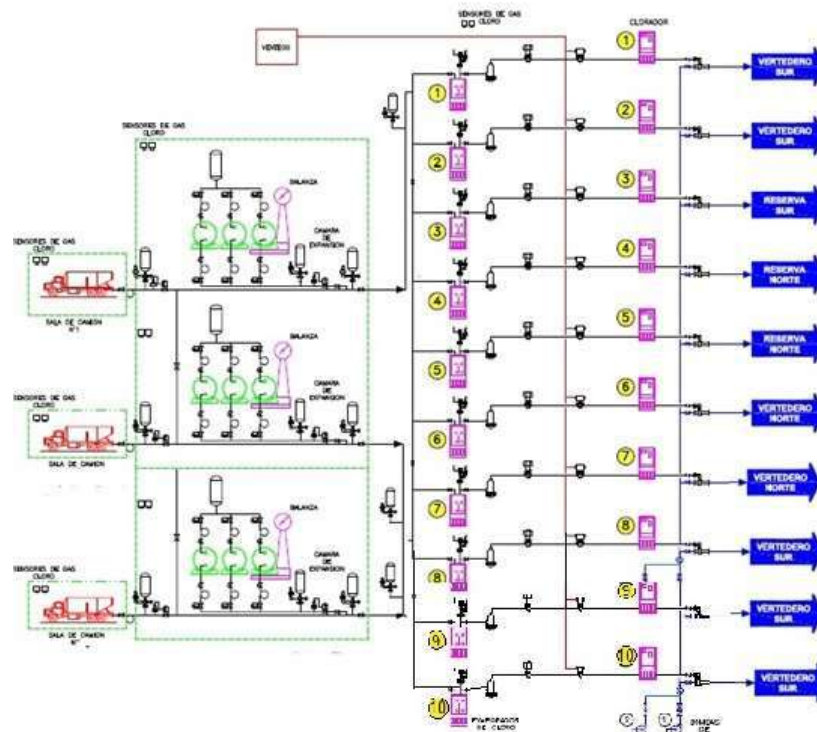
Sala de cloradores

El cloro se dosifica en forma de solución clorógena. El líquido a presión contenido en los tanques es evaporado en unos hervidores de marmita, y diluido en agua. Para este fin, el establecimiento cuenta con una sala equipada con diez evaporadores, cada uno con su respectivo dosificador. De los diez, cuatro de ellos (los N°4, 5, 6 y 7) dosifican en zona Norte, y los otros seis (N°1, 2, 3, 8, 9 y 10) en zona Sur. La capacidad máxima de dosificación de cada equipo es de aproximadamente 200 kg/h.

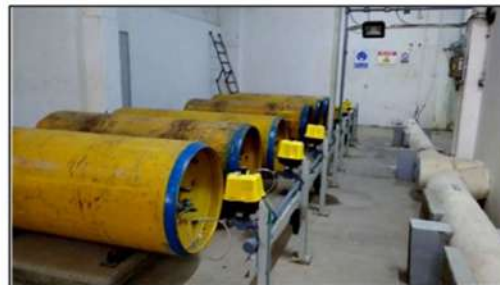
Sala de cilindros (sup), Dársena para cisternas (inf)

La planta cuenta con cuatro hangares o dársenas para el almacenamiento de este producto. En tres de ellas se guardan las cisternas de 18/22 toneladas, y la restante se utiliza para el almacenaje de los cilindros pequeños. Esta última tiene una capacidad máxima de hasta 30 cilindros.

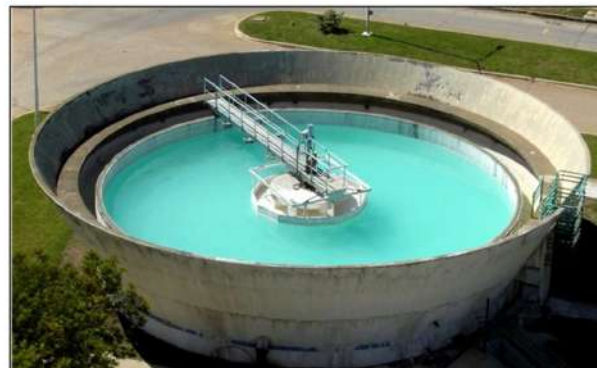
Saturador de cal

El saturador de cal es un decantador circular alimentado con lechada de cal y agua en proporción 1:50. En él se prepara una solución saturada de hidróxido de calcio denominada agua de cal, con alto poder alcalinizante y baja turbiedad.

El saturador posee un puente barreador que circula en forma radial. La lechada de cal ingresa por el centro del mismo y se diluye con agua en contracorriente. Tiene una capacidad aproximada de 450 m³/h, y un sistema automático de extracción de residuos para evitar acumulación de impurezas provenientes de la cal.

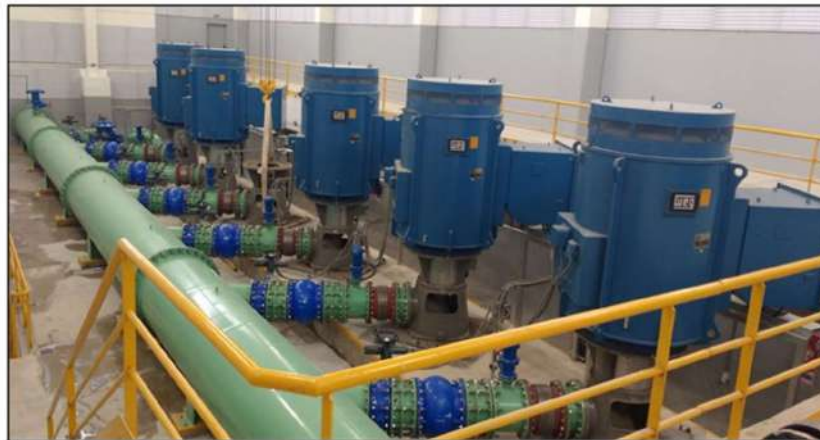
Estación Elevadora Bernal IV

En noviembre del 2018 se habilitó esta nueva instalación. Se encuentra equipada por 6 bombas centrífugas verticales marca Flowserve Modelo 16 QL 21 con un caudal nominal de 2.000 m³/h a 73 m de elevación y su modo de funcionamiento es 3+3.

Al igual que Bernal I, su cámara de aspiración recibe agua del canal perimetral de la reserva Sur y descarga a un colector de 1.200 mm de diámetro que alimenta la red.

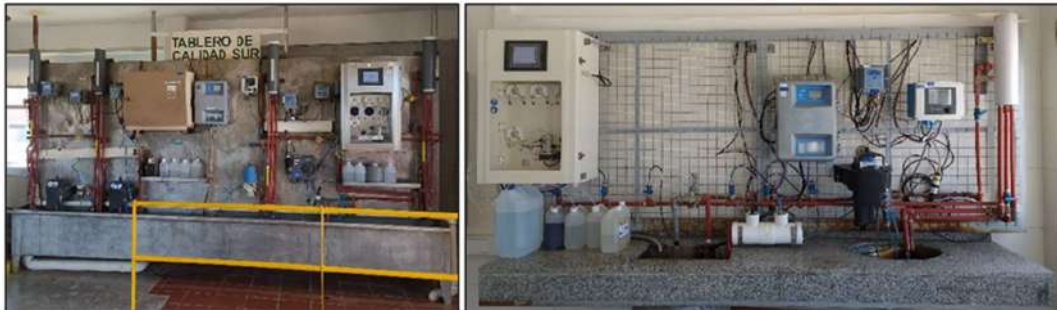
Tableros de calidad zona Sur (izquierda) y Bemal IV (derecha)

Los equipos son de medición continua y reportan al sistema SCADA, lo que permite al personal de guardia, tener la lectura instantánea de los parámetros hidráulicos y de la calidad de agua en cada parte del proceso (agua cruda, decantada, filtrada y salida).

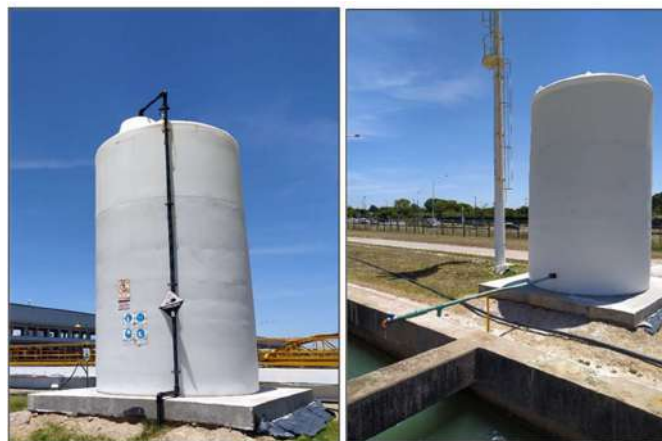
Tanques de almacenamiento de hipoclorito de sodio

A la fecha, tanto la zona norte como la sur cuentan con una infraestructura fija para la recepción, almacenamiento y dosificación del producto y que las mismas se realicen en forma segura para el personal. Queda pendiente la finalización de la batea de contención.

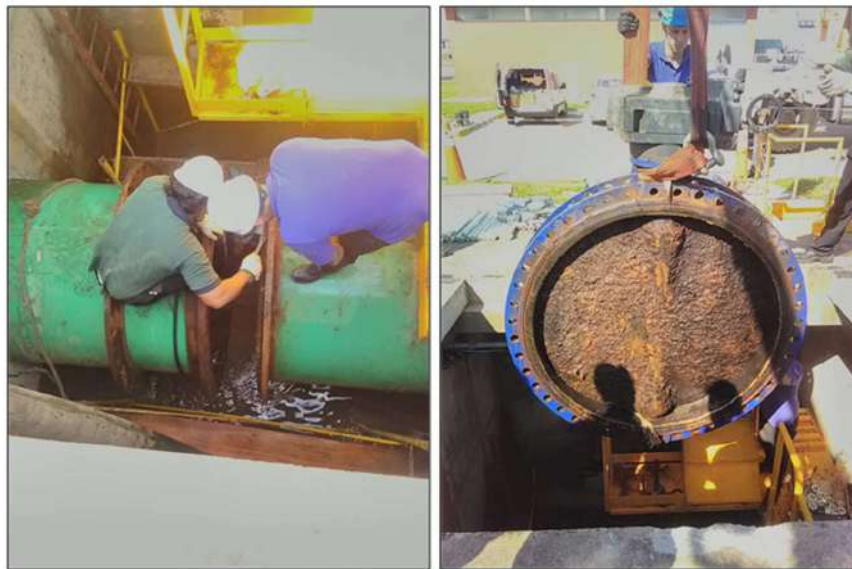
Desmontaje de la válvula de ingreso al Módulo

En noviembre del año 2018 se realizó el cambio de la válvula de regulación de caudal de agua cruda al Módulo por una nueva. La válvula era la original desde que se inauguró el Módulo Superpulsator en el año 1996. Se encontraba corroída, por lo tanto el actuador no tenía el torque suficiente para su apertura y cierre, pudiendo regularse sólo en forma manual.

La instalación de la nueva válvula permitió retomar el control automático sobre el caudal y, de este modo, evitar las variaciones fuertes en el ingreso de agua durante la parada

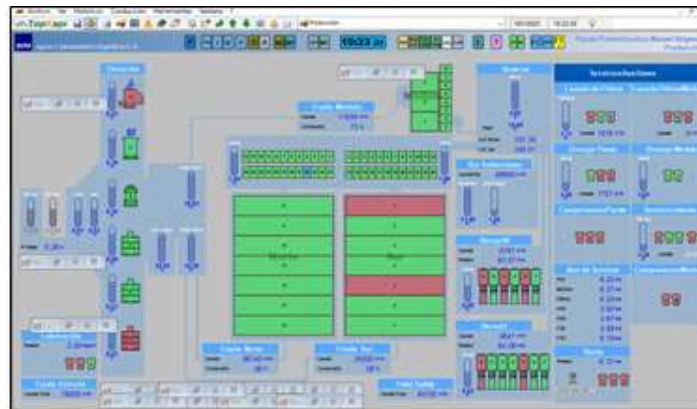
Nueva versión de Topkapi (pantalla principal)

- 👍 Visualización del estado de funcionamiento de los compresores de planta y del módulo con curva histórica.
- 👍 Telecomando para modificar la velocidad de las bombas 5 y 6 de agua cruda.
- 👍 Incorporación de caudal simulado de agua cruda para la dosificación de insumos en caso de falla de la medición.
- 👍 Incorporación del estado de los equipos de preparación de polielectrolito (apertura y cierre de las válvulas de ingreso de agua, sensores de nivel, barras vibrantes, flujostatos y las fallas asociadas a las salidas digitales).
- 👍 Visualización de tasas de decantación y filtración de cada zona.
- 👍 Visualización de la eficiencia de desinfección en términos de CxT.

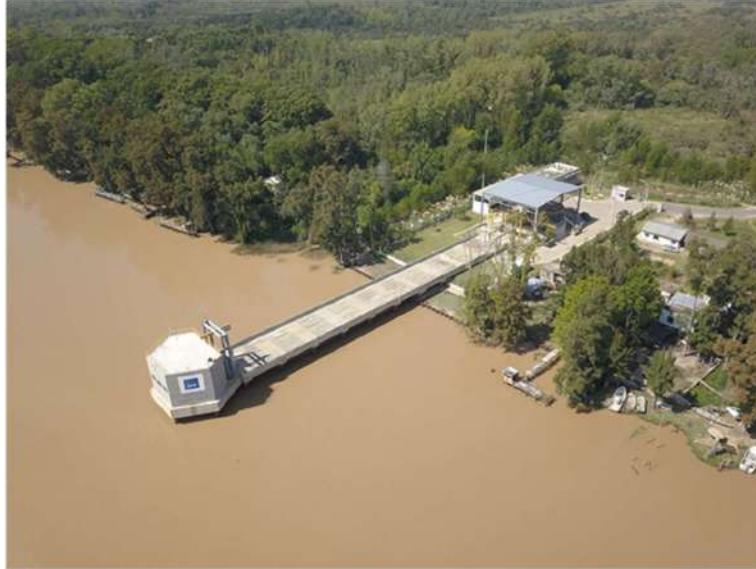
La torre toma es un recinto de forma hexagonal construido de hormigón armado presentando aberturas en 3 de sus caras, para evitar el ingreso de sobrenadantes y cuerpos de grandes dimensiones se cuenta con rejas gruesas de 100 mm de paso.

- Cantidad de recatas por cara: 2
- Cantidad de rejas por recata: 5 rejas de 1,50 mts x 2,00 mts.

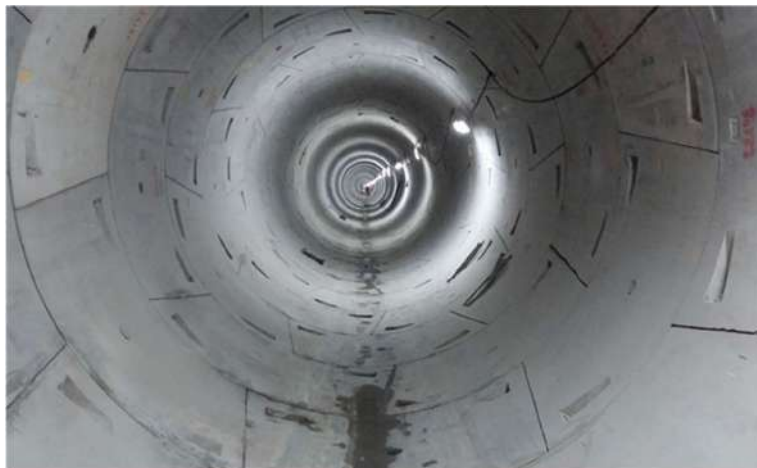
Para transportar el agua cruda, desde la cámara de rejas de la torre toma hasta la estación elevadora de agua cruda, se utiliza un conducto (túnel) de 14.5 km de longitud y DN 3.600 mm de diámetro construido con dovelas de hormigón premoldeadas.

El túnel cuenta con 3 cámaras de acceso equidistantes (CA1, CA2, CA3) que permiten poder descender para realizar tareas de inspección y diagnóstico. Además cuenta con 8 cámaras de ventilación a lo largo de toda su traza (CV1...CV8).

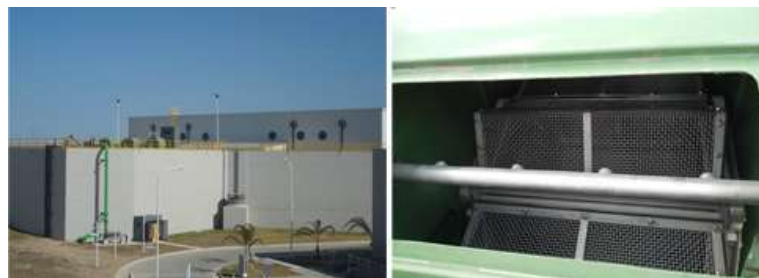
El agua cruda, luego de tomar cota hidráulica mediante la impulsión de las bombas de la Estación Elevadora de Agua Cruda (R8), es conducida hasta la cámara de tamices denominada “cámara 102”, a partir de la cual el agua circulará a través de las unidades de proceso por gravedad.

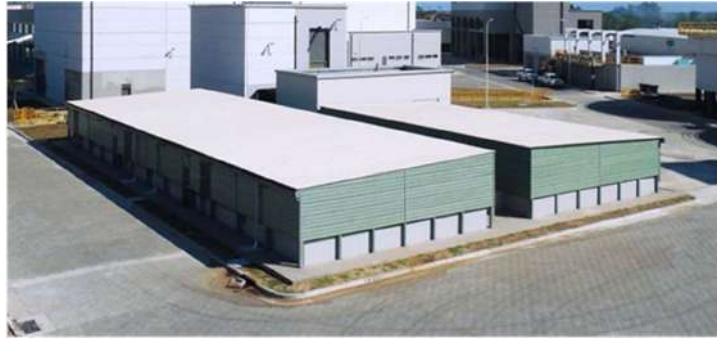
Se encuentran instalados 3 piletones de recepción de coagulante de 180 m³ de capacidad, y 3 piletones de dosificación de 360 m³. La gestión de coagulante se realiza mediante 2 bombas de trasvase y un pipping dedicado a la misma, otorgándole flexibilidad a la gestión. Se utiliza a estos grupos de bombeo en forma paralela para recircular al PAC, montándose para ello cañerías adicionales.

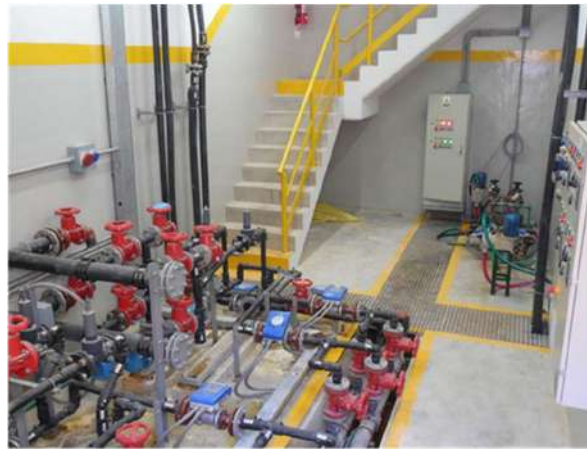
La sala de dosificación cuenta con 3 grupos de bombeo para distintas condiciones de caudales a dosificar.

- ▲ Primera etapa: 2 bombas a tornillo con variador de frecuencia de 200 l/h.
- ▲ Segunda etapa: 2 bombas a tornillo con variador de frecuencia de 1.000 l/h.
- ▲ Tercera etapa: 2 bombas a tornillo con variador de frecuencia de 4.000 l/h.

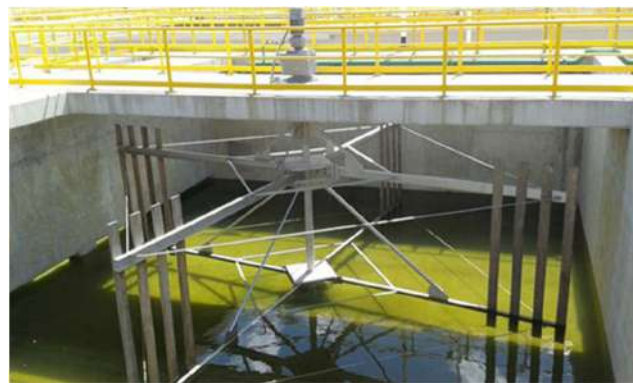
La Planta cuenta con 3 módulos de tratamiento y con 3 líneas de floculación - decantación cada uno. Cada línea está compuesta por 2 cámaras de floculación. Cada cámara tiene 2 equipos agitadores verticales de velocidad variable que operan a igual gradiente, pudiéndose regular su velocidad en forma independiente en cada uno de ellos. En total, en los 3 módulos de tratamiento se operan 36 equipos de floculación.

La energía entregada en la primera cámara es mayor a la entregada en la segunda de ellas para evitar que una vez formado el floc se rompa.

Cada cámara de floculación tiene 11,0 m de ancho por 10,65 m de largo y 4,45 m altura.

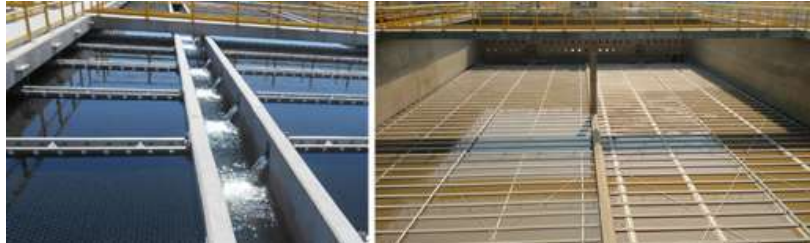
La decantación es la operación por la cual se separa dos sustancias de distintos pesos específicos, en este caso, agua y flocs. Los flocs sedimentan en los decantadores formando barros, y el agua clarificada se recoge por vertederos que descargan la misma en el canal de agua decantada.

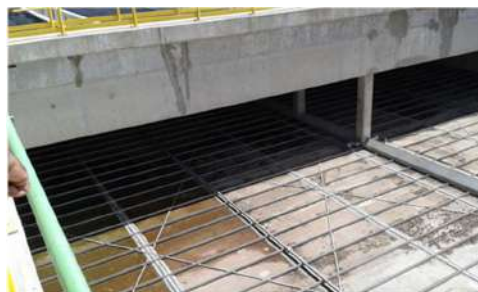
El barro procedente de la sedimentación de los flocs es arrastrado por barredores de fondo hasta tolvas ubicadas bajo el ingreso a los decantadores y de donde es extraído y transportado hasta la estación de bombeo de barros de los decantadores (603) desde donde es enviado a drenaje. Cada decantador consta de 2 barredores de fondo independientes que alimentan cada uno a 2 tolvas. Las 4 tolvas de cada decantador tienen un sistema automático de apertura para extracción de barros que se pueden controlar desde el scada – sistema supervisor de datos Topkapi.

Cada decantador cuenta con 2 equipos barredores, cada uno de 11 m x 76 m, comandados por una misma unidad hidráulica compuesta por una bomba hidráulica con motor eléctrico, válvula direccional y un pistón hidráulico por cada barredor.

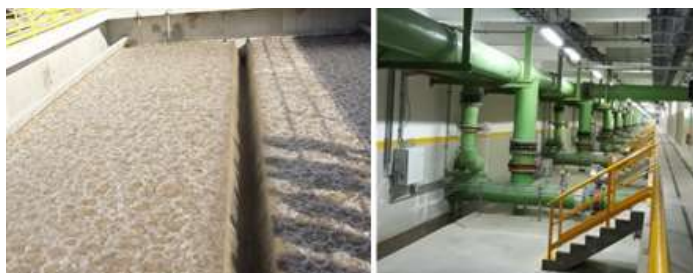
Para el lavado de los filtros se cuenta con 2 estaciones de bombeo equipadas cada una con 3 bombas centrífugas (2 en operación y 1 en reserva), y 2 conjuntos de sopladores equipados cada uno con 3 sopladores rotativos (2 en operación y 1 en reserva) para poder cumplir con la condición de lavado simultáneo de 2 unidades como máximo y no más de 1 por batería.

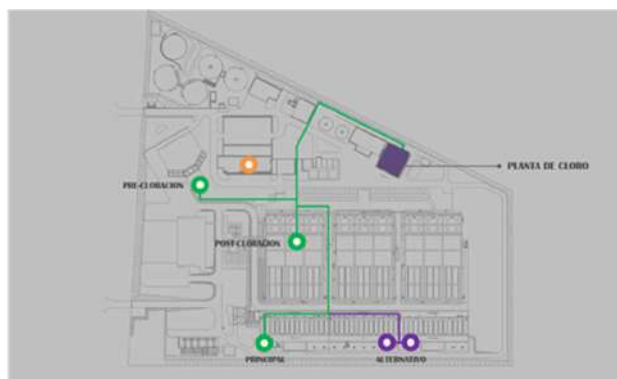
Puntos de dosificación de cloro

Cloración: el cloro es dosificado en el agua filtrada, en su entrada a la reserva, y ajustando su dosis según la necesidad. Las dosis habituales varían entre 3 y 6 mg/l.

Poscloración: se cuenta con un punto para dosificar cloro en el agua a la salida de reserva, en un punto del Canal de Agua Tratada (404), para ajustar el valor de Cloro Libre en el agua que se libera a consumo.

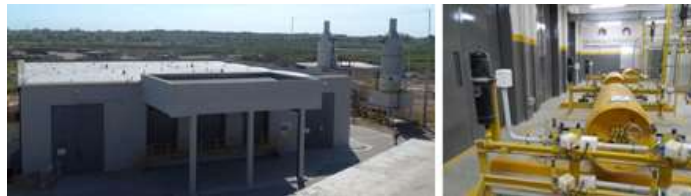
La Planta Juan Manuel de Rosas cuenta con una Planta de Cloro denominada 901, con la finalidad de preparar solución clorógena que será utilizada como desinfectante único a partir de cloro líquido evaporado.

Sala de acopio: en la misma se acopian los cilindros recepcionados de 1 tonelada. La capacidad máxima de almacenaje es de 30 toneladas.

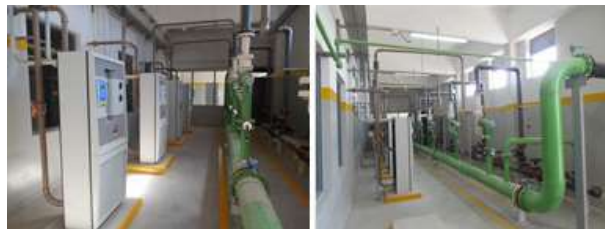
Sala de Cloradores: en la misma se obtiene cloro gaseoso y posteriormente solución clorógena. Se encuentran instalados 5 cloradores con el las siguientes características:

- ⊗ 3 cloradores de 10.000 lb/día para cada una de las 3 reservas (una por módulo de proceso).
- ⊗ 1 clorador de 3.000 lb/día para la precloración.
- ⊗ 1 clorador de 3.000 lb/día para la poscloración.

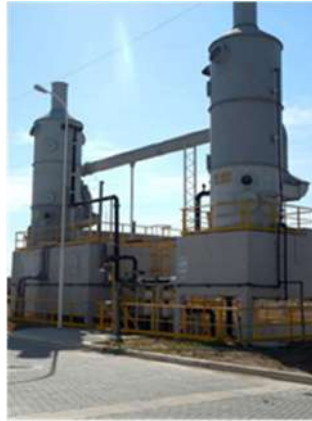
Sala de Extractores: en ella se ubican los equipos encargados de extraer el aire de cada una de las salas en caso de una fuga. En cada sala se encuentran instalados sensores que detectan distintos niveles de fuga produciéndose la extracción exclusiva del aire de la sala donde se produjo la misma.

Sistema de Neutralización (902): se utiliza para neutralizar el aire contaminado que se extrae del edificio principal en caso de una fuga. Se canaliza el aire contaminado a través de una lluvia de soda cáustica. Consta de 2 torres neutralizadoras, una grande con capacidad de 100 m³ de soda cáustica para neutralizar en caso de fuga en isotanques, y la otra más chica de 10 m³ de soda para el caso de usarse cilindros de 1 tonelada. Se cuenta con un grupo electrógeno para que el sistema de extracción pueda funcionar en casos de emergencias.

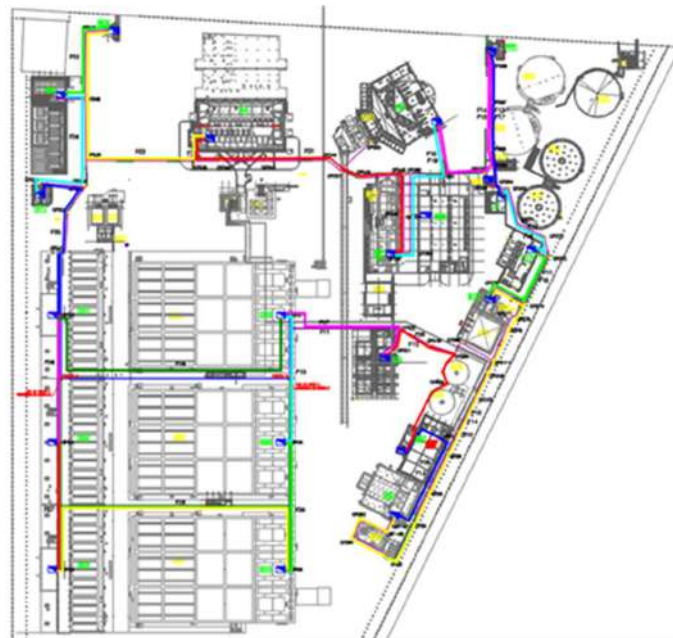
Para el control automático y monitoreo on-line de las instalaciones, la Planta Juan Manuel de Rosas cuenta con una red industrial de datos de proceso bajo el protocolo TCP/IP sobre un anillo de fibra óptica que converge en los supervisores de datos (SCADA). Gran parte del proceso se encuentra automatizado, pudiendo ser monitoreado y operado a través de las Guardias de Funcionamiento y Laboratorio por medio del scada del supervisor de datos Topkapi.

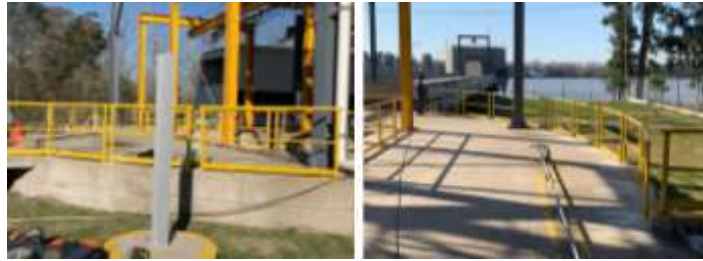
Instalación de barandas rígidas en cámaras de rejas A y B

Cumpliendo con los requisitos y desvios observados por SSHH, se instalaron barandas rígidas con rodapié en las celdas A y B de las cámaras de rejas de la torre toma.
