PMOEM 2024 – 2028

Estudio del Servicio 2022

Estudio del Servicio 2022 Agua

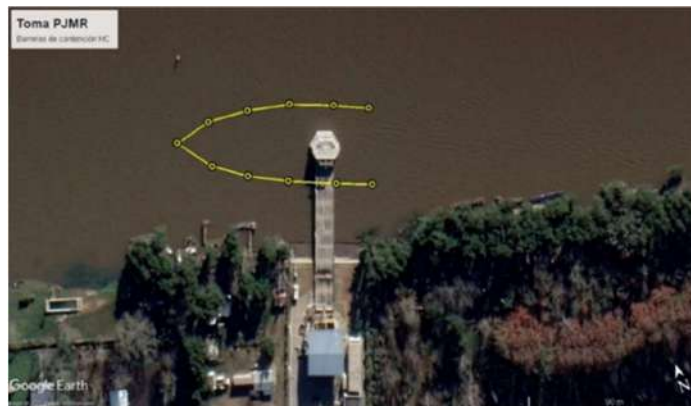
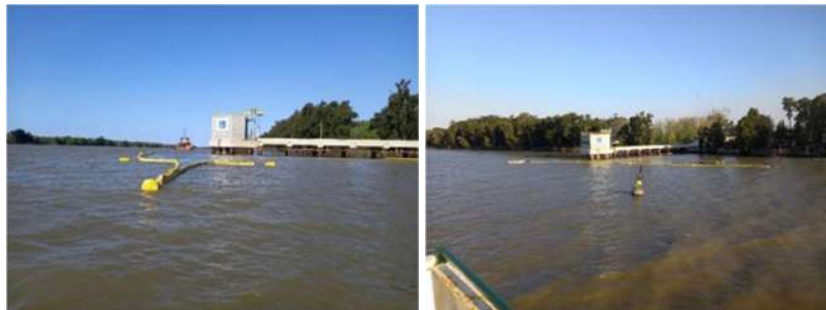
Instalación de barrera flotante en Toma R6

En la segunda quincena de noviembre de 2022, bajo la supervisión del personal del Dpto. de Control del Recurso (DTyDT), se procedió a la instalación de la barrera flotante para prevenir ingreso de hidrocarburos en la torre toma.

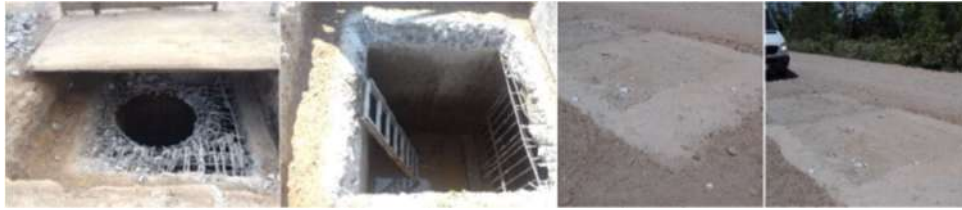
Readecuación del ingreso a cámaras de ventilación túnel R7

A finales de 2018 se llevó a cabo la obra de modificación de accesos de las cámaras de ventilación CV1 y CV2, adaptando nuevas tapas de un peso aproximado de 2.100 kg. Esta modificación permite que los equipos de inspección puedan tener un mejor acceso al túnel para el monitoreo e inspección del mismos mediante la utilización de ROV.

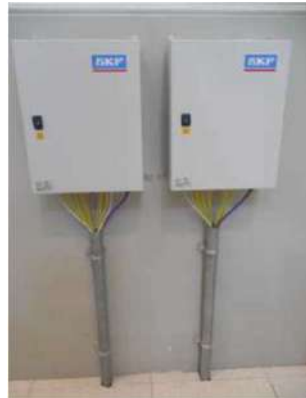
Instalación del sistema de monitoreo de vibraciones

En el 2018 personal de GMyT instaló el sistema de medición y comunicación para el sistema de monitoreo on-line de las vibraciones de los motores y bombas de las 4 (cuatro) de R8.

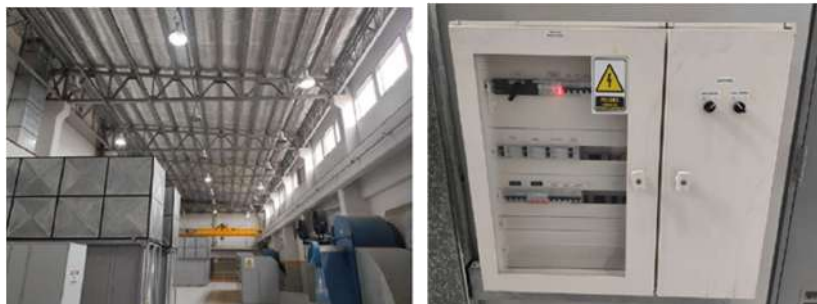
Recambio de iluminación LED

Durante el año 2019 se instalaron mallas de protección en campanas de iluminación en la sala de variadores y motores de la Estación Elevadora de R8, reemplazándose además las lámparas de sodio por led. Estas acciones son parte del objetivo medio ambiental de reducción del consumo eléctrico y la instalación de mallas para regularizar desvíos del SGI.

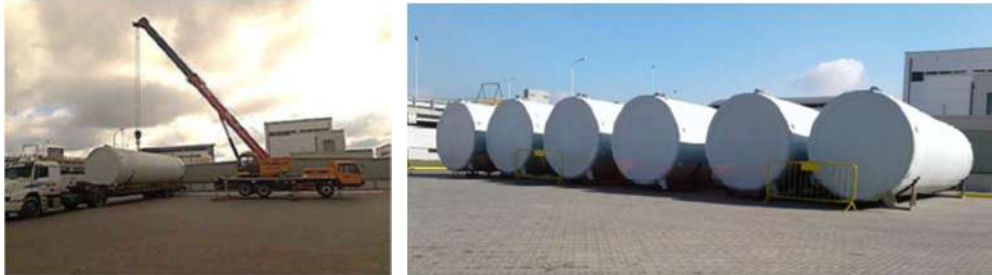
Sistema de Almacenamiento y dosificación de PAC

En el mes de mayo de 2018 se recibieron 6 (seis) tanques de almacenamiento de PAC de material PRFV, los cuales serán instalados para reemplazar a los piletones de almacenamiento. Sigue pendiente el proyecto de la nueva sala de bombeo y recirculación.

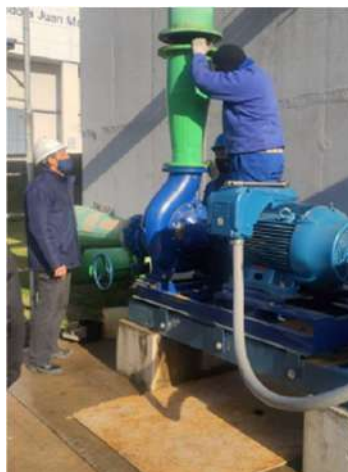
Instalación de bomba dispersora de coagulante

En el mes de junio de 2021 se realizó operativo para ensayar la nueva bomba de dispersión de coagulante. Se conectó el motor de 75 kW al variador en el sector 102 con los parámetros establecidos por el proveedor. La bomba queda instalada para ensayar su rendimiento.

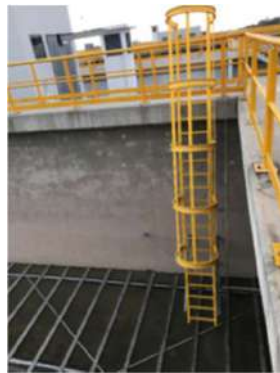
Instalación de escaleras de PRVF

En el mes de mayo de 2019 se realizó la provisión e instalación de 3 escaleras de PRVF. Las mismas fueron instaladas en 3 Decantadores permitiendo el ingreso seguro del personal de Asistencia Operativa en tareas de limpieza y mantenimiento de los mismos.

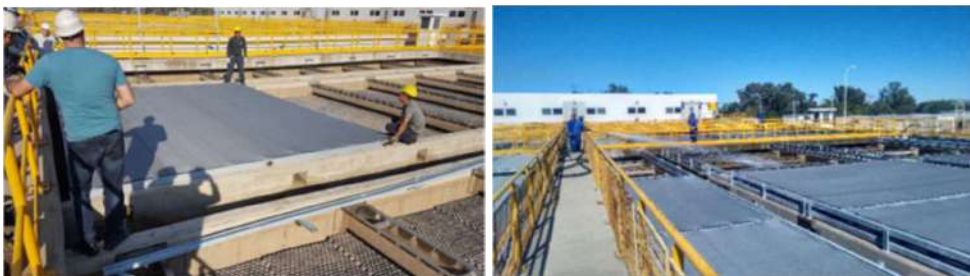
Obra de instalación de paneles de media sombra en decantadores

En julio del año 2017 se realizó el ensayo y la colocación de un primer panel de media sombra en el decantador 3, el mismo quedó instalado en forma provisoria para evaluar durante el fin de semana su estabilidad y resistencia a las lluvias. Durante todo el mes se siguió avanzando en la instalación de paneles. Los meses posteriores finalizó la obra y quedó todo el Modulo 1 (decantadores 1,2 y 3) tapado con paneles de media sombra.

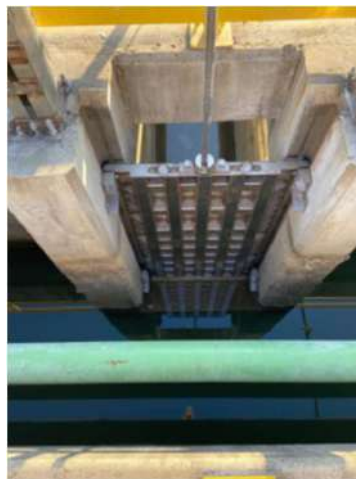
Instalación de compuertas en canal de agua decantada

Durante el año 2022 se llevó a cabo la obra de instalación de compuertas en el canal de agua decantada, las cuales se operan mediante un volante y un tornillo sin fin. Para esta etapa se instalaron en el modulo 2, previendo que paulatinamente se irán instalando en los demás modulos. La instalación de este tipo de compuertas reduce considerablemente los riesgos de lesiones lumbares y disminuye los tiempos de operación ante una maniobra de habilitación de un decantador.

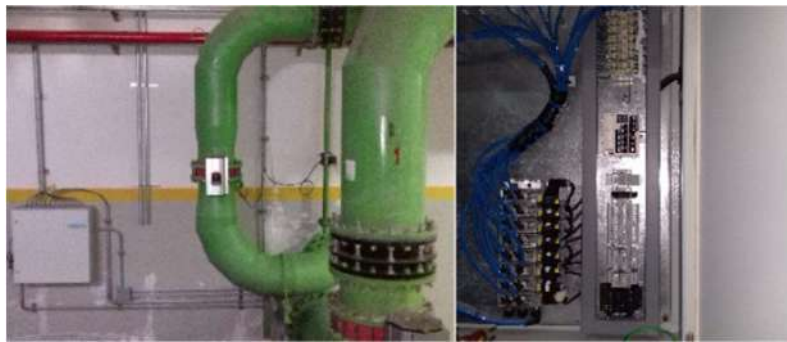
Instalación de finales de carrera en actuadores de Filtros

Durante el año 2019 se realizó la obra de instalación de finales de carrera en los actuadores neumáticos de las válvulas de los 21 filtros, en total se instalaron los finales de carrera de 126 actuadores. La obra contempló además la incorporación de estas señales al sistema automático de filtración y lavado. Con esta obra se confiabilizó el sistema garantizando el estado real de las válvulas del sistema de filtración.

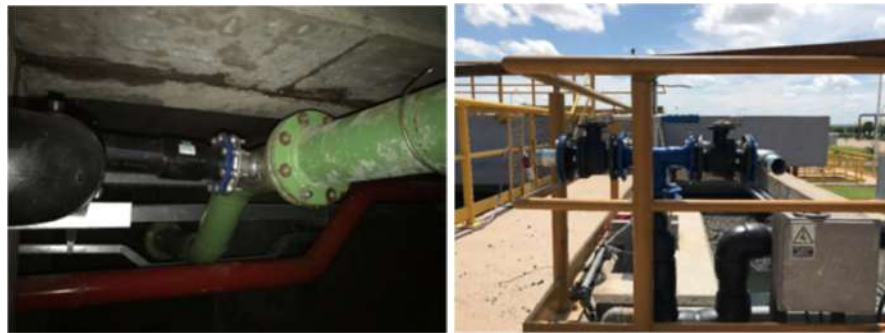
Instalación de hidrantes y líneas de lavado de cajas de Filtros

Durante el año 2019 se realizó la obra de instalación de líneas de lavado e hidrantes en las cajas de filtros de los módulos 1,2 y 3. La instalación de estos hidrantes se realizó para poder realizar tareas de limpieza en los canales de alimentación a los filtros y los canales de lavado de agua superficial.

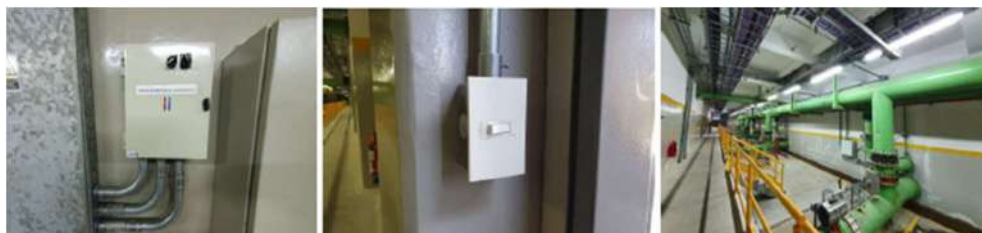
Recambio y adecuación de iluminación a tecnología LED

Durante el año 2020 y el 2do. Semestre de 2021 se realizaron tareas de recambio y montaje de luminarias LED en todo el sector de galería de filtros. Además, se instalaron tableros de comando automáticos para optimizar y alargar la vida útil de las luminarias.

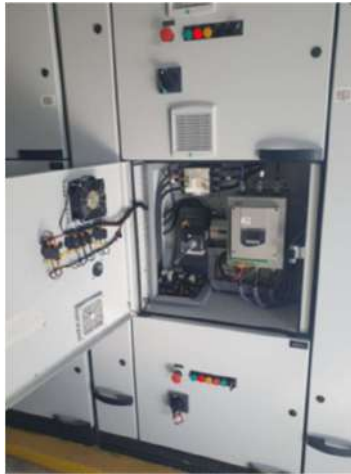
Optimización del sistema de lavado de filtros

A partir del año 2021 comenzaron los trabajos de instalación de arrancadores suaves para el sistema de lavado de filtros en la Estación 302. Durante el año 2022 se instalaron arrancadores suaves en las bombas de lavado de la Estación 303, permitiendo optimizar la protección eléctrica de la bomba, evitar los golpes en la válvula de retención y disminuir los golpes en la cañería de impulsión cuando se detiene el proceso de lavado.

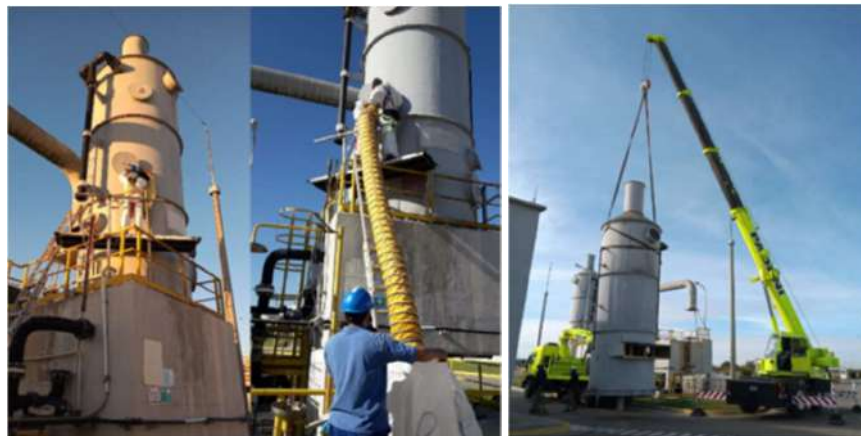
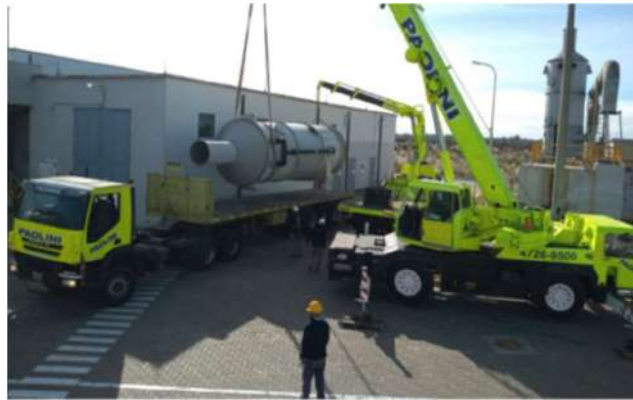
Reparación de torre del sistema de neutralización de cloro

Durante el año 2020 se llevó a cabo la reparación de la torre A del sistema de neutralización de fuga de gas cloro. La misma presentaba pérdidas por deterioro en las bridas. Se readecuó la zona para su extracción y traslado. La reparación comprende la unificación de la estructura en una sola pieza minimizando el riesgo de deterioro en las bridas de su estructura.

También se ha detectado una degradación prematura en la torres de fibra de vidrio de las torres, principalmente en las bridas de acople de las estructuras.

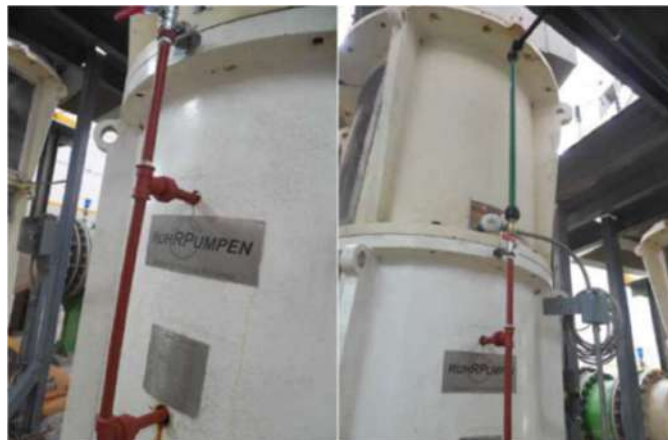
Sistema de pre lubricación de las bombas elevadoras de R9

En el año 2018 se realizó una obra menor de gran impacto relacionado con la lubricación de la caja de prensa y la primera estrella de eje de la Bomba de R9. Esto permitió anular el trabajo en seco de los mecanismos que están sin agua durante la rampa de encendido del grupo de bombeo.

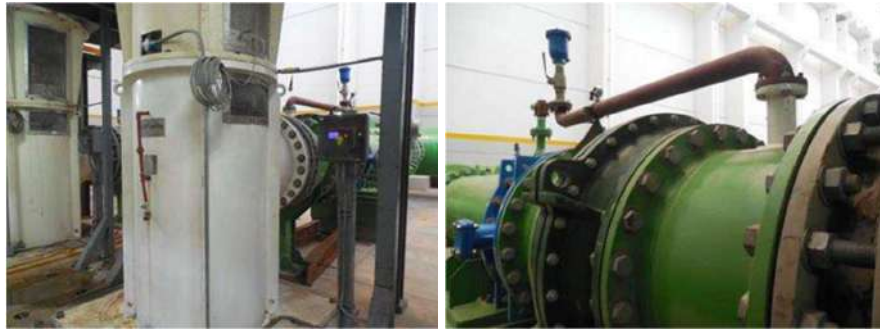
Reparación y PEM de la Bomba 3 de la Estación R9

El día 17 de enero de 2018 se realizó la puesta en marcha y monitoreo por parte de Talleres Varela de la Bomba 3 de R9. La misma fue ensayada en varias jornadas previas. En esa fecha se puso en servicio, observando un funcionamiento normal, dejándola por lo tanto operativa y reparada. Se realizó además la modificación y reubicación de la válvula de venteo de aire (ubicada originalmente después de la válvula de retención), permitiendo una rápida evacuación del aire alojado en la cañería de impulsión en los arranques y también un rápido ingreso de agua de lubricación en la empaquetadura de la misma.

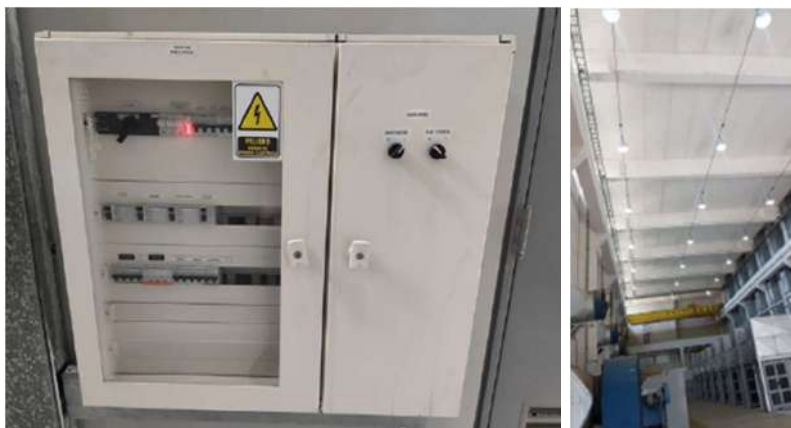
Recambio de iluminación LED

Durante los años 2019 y 2020 se instalaron mallas de protección en campanas de iluminación en la sala de variadores y motores de la Estación Elevadora de Impulsión R9, se reemplazaron además las lámparas de sodio por leds. Estas acciones son parte del objetivo medio ambiental de reducción del consumo eléctrico y la instalación de mallas para regularizar desvíos del SGI.

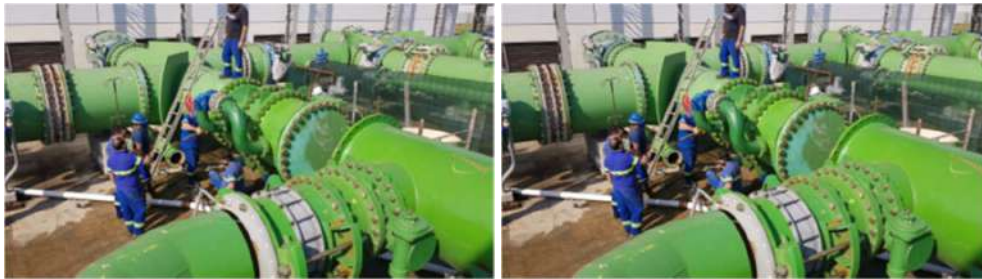
OBRA NA70186 Expansión PJMR – Acueductos R10 (S) y R10 (M)

En el mes de agosto de 2020 se llevó a cabo un operativo de montaje de 2 válvulas mariposas DN 1200 para los futuros acueductos R10 (S) y R10 (M) respectivamente. El operativo fue llevado cabo por personal de Grandes Conductos y durante el operativo se vió afectado el servicio sobre el acueducto R5.

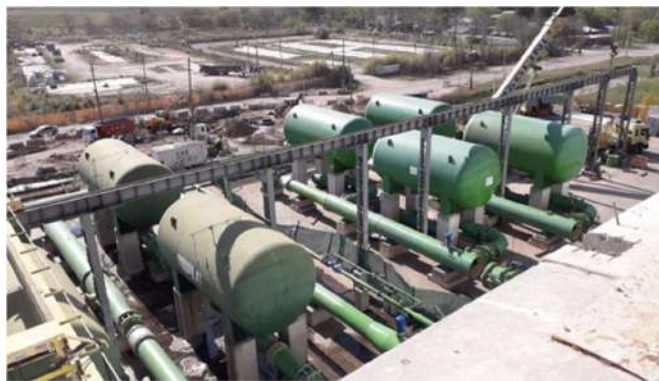
En el mes de septiembre de 2020 se realizó el montaje de los 4 (cuatro) tanques anti ariete de los acueductos R10 (Salvio) y R10 (Matew). El operativo se llevó a cabo con la ayuda de 2 grúas de gran porte.

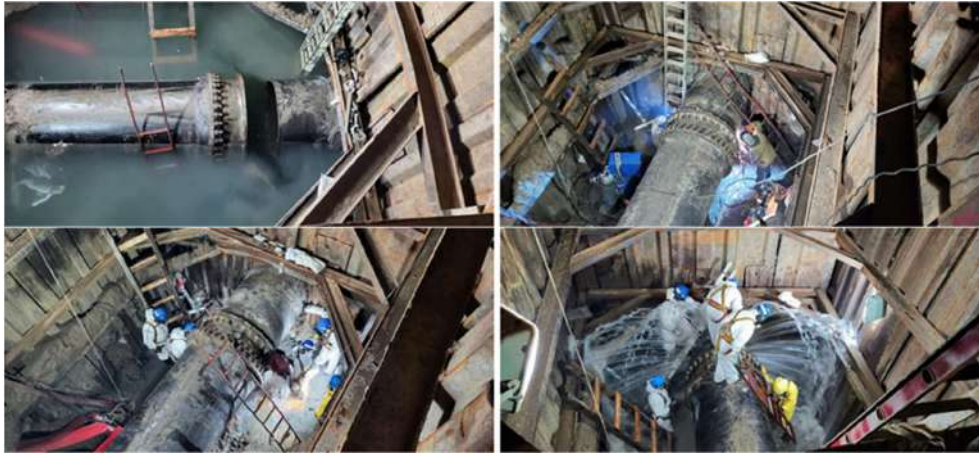
Reparación Acueducto R4 DN 1.200

Como consecuencia de una pérdida en una de las bridas, se procedió a la excavación de la zona, y el día 23 de abril de 2022 se realizó un operativo nocturno por parte del personal de Grandes Conductos. El mismo consistió en la reparación de una pérdida en una junta de un tramo del acueducto R4 a la salida de Planta. Las tareas consistieron

en realizar un corte en el acueducto para retirar la pieza, montar una nueva junta, volver a ajustar la brida y soldar la pieza.

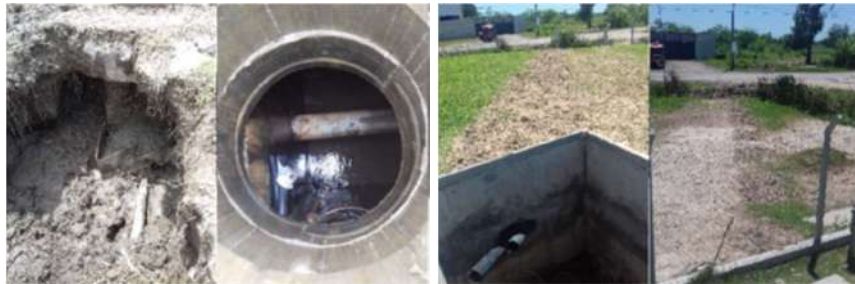
Adecuación cámara de medición de drenajes

En el año 2018 se realizó una obra de montaje de dos cañeros diámetro 75 mm desde el sector de drenaje principal 704 hasta la cámara exterior de los caudalímetros. Esta obra fue necesaria debido a que los cañeros originales se encontraban obstruidos.

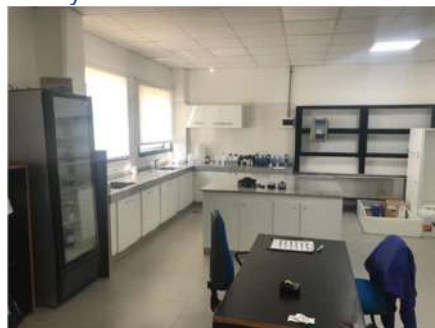
Se instalaron en la sala de agua cruda medidores continuos de: Amonio, Carbono Orgánico Total, Carbono Inorgánico Total, Fósforo Total, Nitrógeno Total, Clorofila Total, Algas Verde azules y Diatomeas.

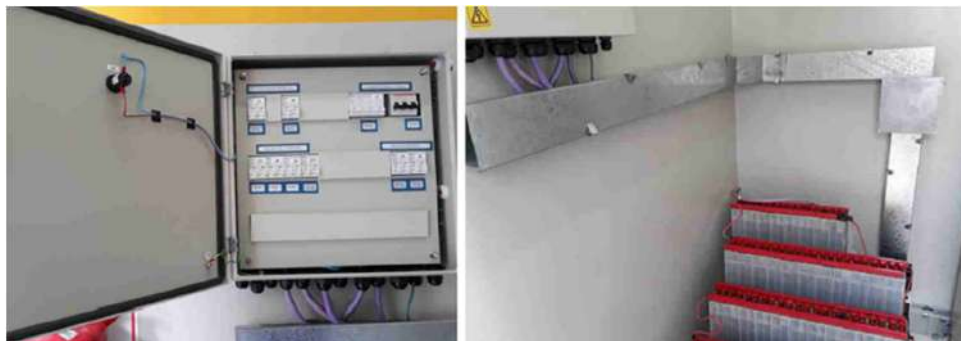
Cargador de baterías y sistema de respaldo SET

Durante el año 2018 se llevó a cabo una obra que contempló la provisión de un cargador de baterías muleto para ser conectado en cualquier subestación de la Planta. Todas las subestaciones fueron adecuadas con un tablero de transferencia para poder conectar en caso de ser necesario el cargador de respaldo.

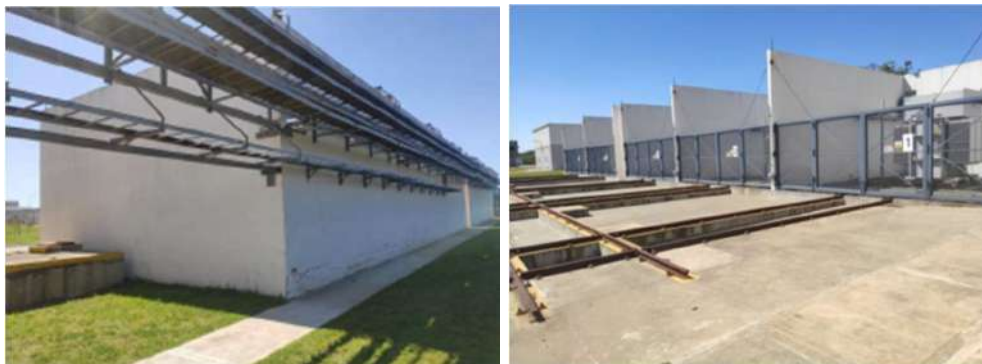
Recambio de cable de alimentación del transformador 3

En noviembre del año 2020 se llevó a cabo un operativo para el recambio de los cables de alimentación (33.000 V) del transformador 3. El operativo incluyó el recambio, conexión y ensayos de las ternas de alimentación del transformador 3, a su vez se ensayaron los cables de los otros 4 transformadores.

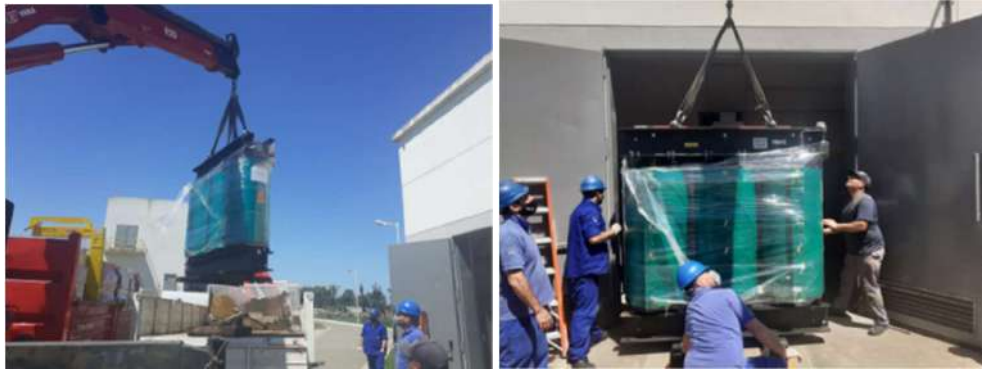
Reparación de transformador de 2.000 KVA de SET 811

En el mes de marzo de 2020 se realizó el operativo de traslado de un transformador de 6 toneladas marca WEG 2000KVA, 13.2/0.38KV (13.200V / 380V).

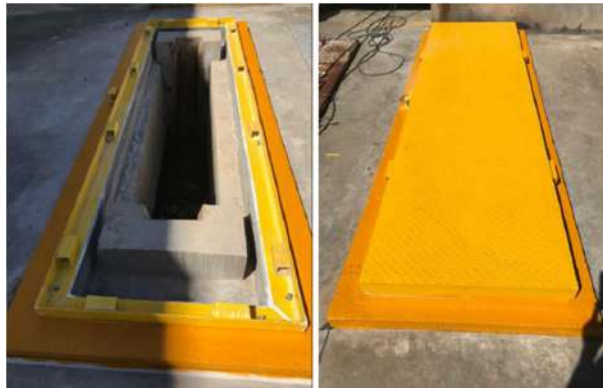
Reemplazo de tapas metálicas de compuertas de reserva por material de PRFV

En el mes de marzo de 2022 comenzaron los trabajos de reemplazo de las tapas metálicas por tapas de PRFV sobre 2 dos compuertas de ingreso a la reserva ubicadas

en el comienzo de la reserva del Módulo 1. La mejora propuesta es minimizar el impacto del deterioro de las compuertas de acceso a reservas debido a que este material no es afectado por el cloro.

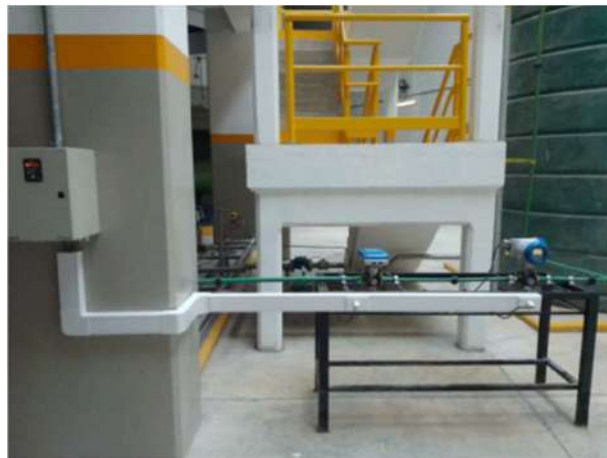
Banco de calibración de caudalímetros

En mayo del año 2022 se realizó la instalación de un banco de calibración de caudalímetros. Este consta de un variador de frecuencia que permitirá realizar los ensayos a distintas velocidades. Además, cuenta con un caudalímetro patrón para contrastar los ensayos.

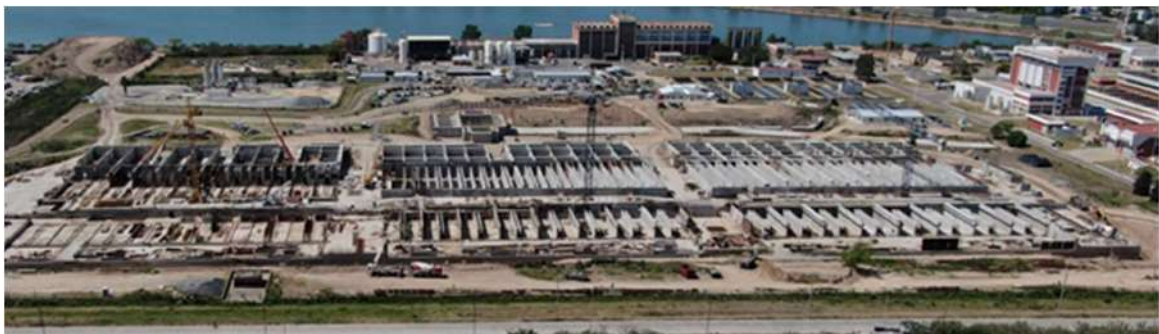
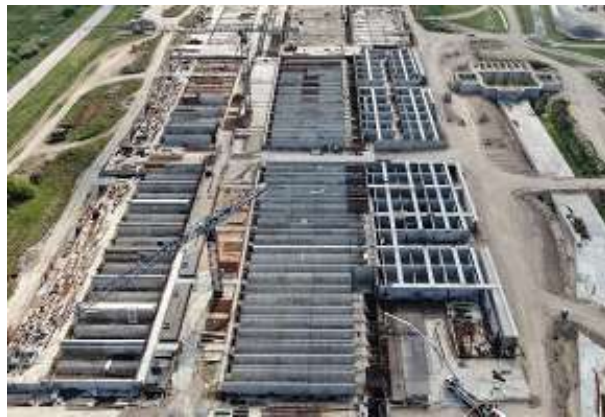
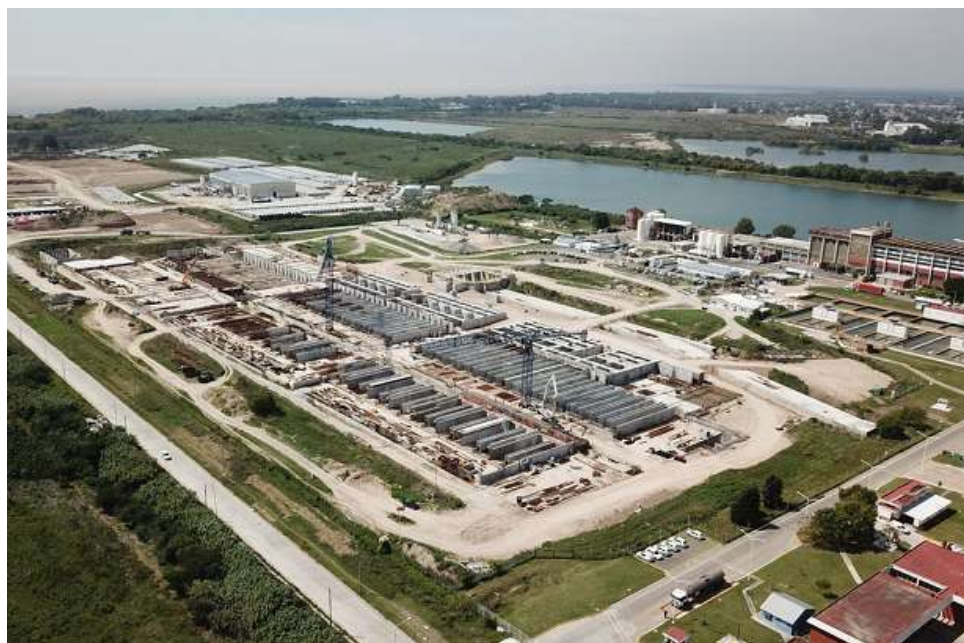
2.2.4.4.5 SA851 - AMPLIACIÓN CAPACIDAD DE POTABILIZACIÓN PLANTA GRAL. MANUEL BELGRANO.

Esta obra incrementará la capacidad de potabilización en 1.000.000 m³/día de la Planta Potabilizadora Gral. Manuel Belgrano, ubicada en la ciudad de Bernal del Partido de Quilmes.

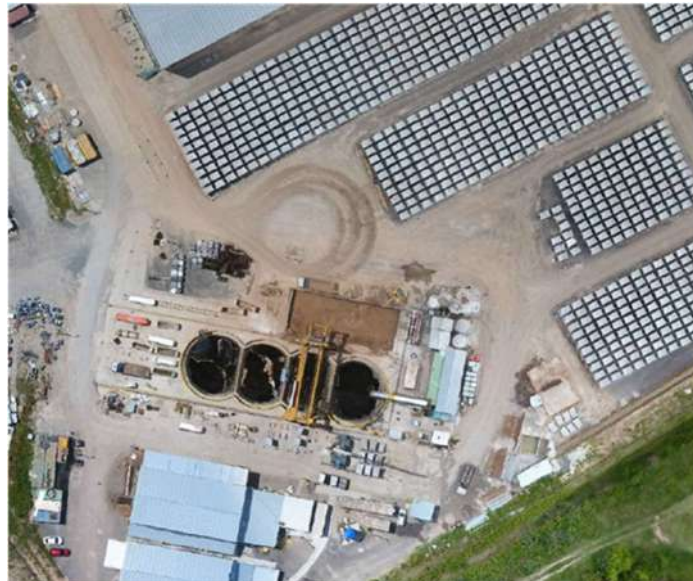
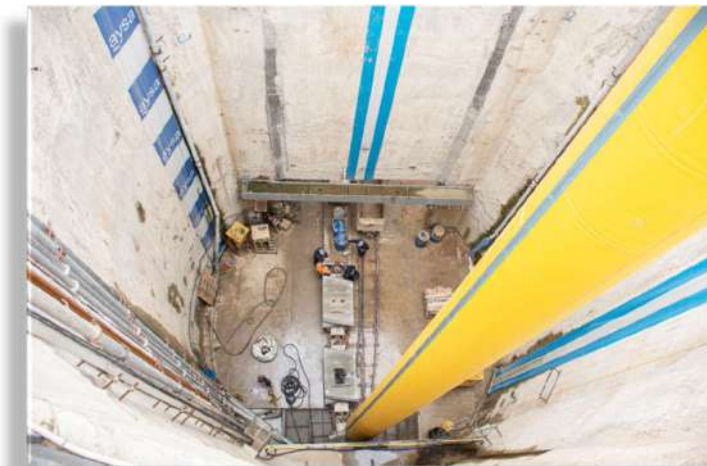
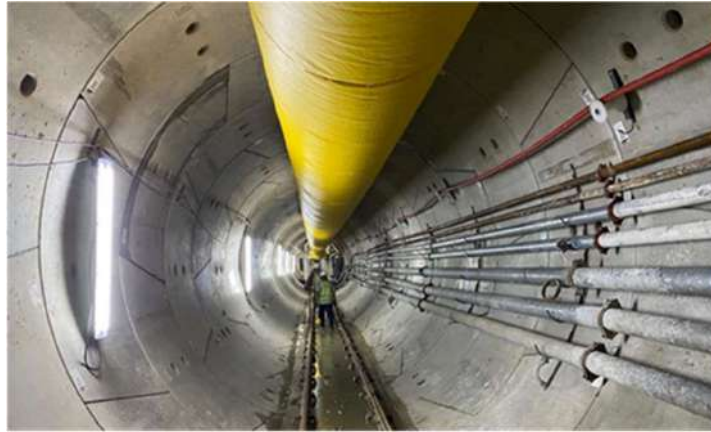
2.2.4.4.6 SA853 - RÍO SUBTERRÁNEO A LOMAS DE ZAMORA / SA864- ESTACIÓN ELEVADORA N°1.

El Río Subterráneo está destinado a conducir agua potabilizada para su posterior distribución desde la planta Gral. Manuel Belgrano hacia los partidos de Quilmes, Almirante Brown, Esteban Echeverría, Ezeiza y Lomas de Zamora.

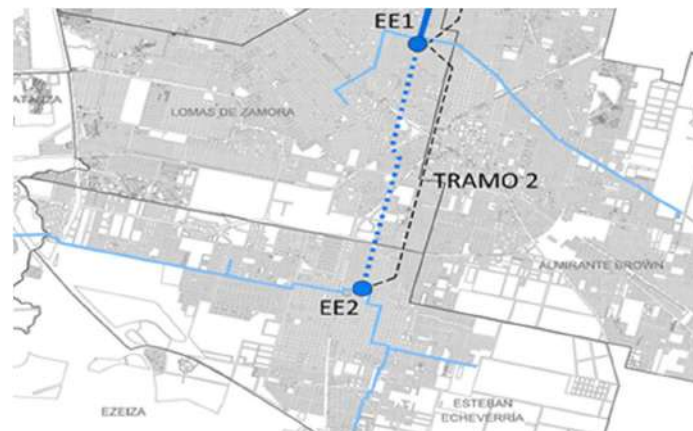
2.2.4.4.7 SA70075: RÍO SUBTERRÁNEO SUR-TRAMO 2 / SA846: ESTACIÓN ELEVADORA N° 2.

El Río Subterráneo Tramo 2 transportará agua potable desde la cámara de enlace con el Tramo 1 en Lomas de Zamora hasta la Estación Elevadora EE2 en Esteban Echeverría.

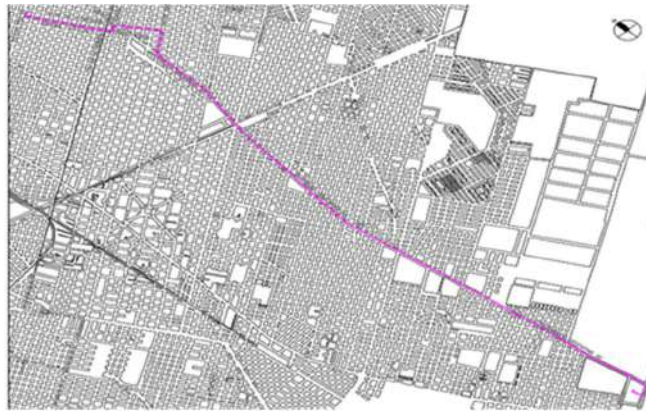
2.2.4.4.8 SA70054: RED PRIMARIA DE AGUA - IMPULSIÓN GLEW.

Esta obra llevará el suministro de agua potable desde la Estación Elevadora N° 1 (SA864), ubicada en el Partido de Lomas de Zamora, hasta la cisterna de reserva del proyecto “Planta de Osmosis Inversa Glew - 2° etapa” (SA664), en el Partido de

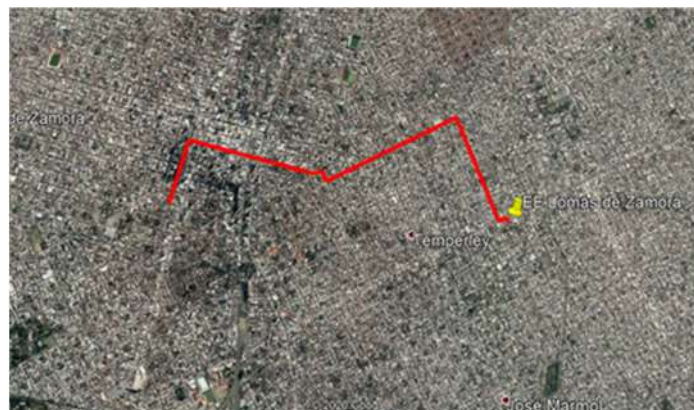
2.2.4.4.9 SA761: RED PRIMARIA DE AGUA - IMPULSIÓN TEMPERLEY.

La Red Primaria de Agua - Impulsión Temperley llevará el suministro de agua potable desde la Estación Elevadora Lomas de Zamora (EE Nro.1) hasta la cañería de DN 1.000 mm del proyecto “Impulsión Tapiales – Temperley”, en la esquina de D. F. Sarmiento y Cnel. R. Falcón en el partido de Lomas de Zamora. La misma consiste en la instalación de 4.787 m de cañería de DN 1.200 mm.

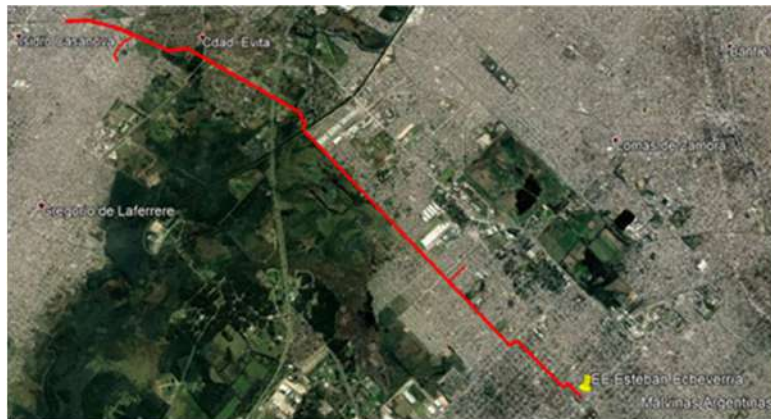
2.2.4.4.11 VA70002: RED PRIMARIA DE AGUA IMPULSIÓN ESTEBAN ECHEVERRÍA – LA MATANZA.

La Red Primaria de Agua – Impulsión E. Echeverría – La Matanza llevará el suministro de agua desde la estación elevadora Esteban Echeverría (EE Nro. 2) ubicada al final del Río Subterráneo Sur Tramo 2 hasta empalmar con el Proyecto Impulsión La Matanza – Los Cedros, derivando agua en el recorrido para los Partidos de Esteban Echeverría y La Matanza. La misma consiste en la instalación de 16.888 m de Cañería DN 1.200 mm, otros 1.374 m de Cañería DN 500 mm, más 100 m de Cañería DN 355 mm y finalmente 314 m de Cañería DN 315 mm.

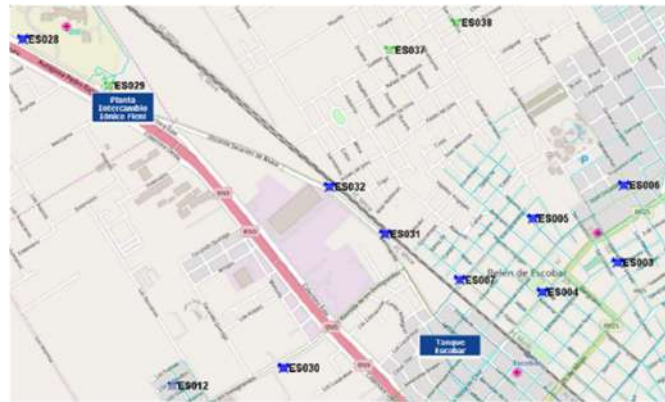
Batería Tanque Escobar

Esta batería se encuentra conformada por 9 perforaciones activas ubicadas dentro del partido de Escobar. La cloración se realiza en el punto de convergencia de la batería dentro del predio del tanque, el cual se encuentra bypassado. Todos los pozos funcionan de forma continua. Tienen una producción de 366 m³/h.

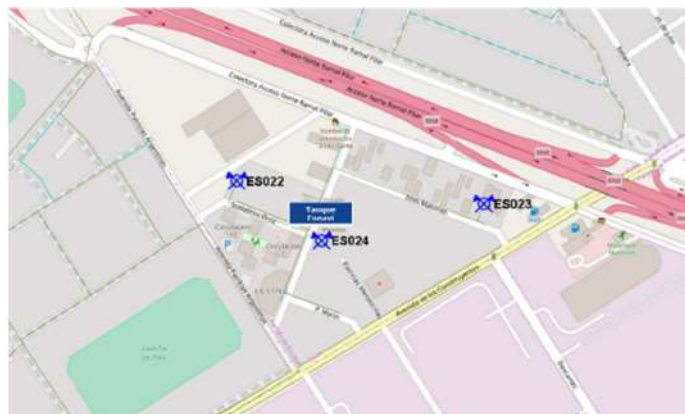
Batería Tanque Fonavi

Esta batería se encuentra conformada por 3 perforaciones activas ubicadas dentro del partido de Escobar. La cloración se realiza a boca de pozo, los cuales alimentan el tanque que se encuentra en servicio y desde donde se abastece al barrio 24 de febrero. Todos los pozos funcionan de forma continua llegando a una producción de 107 m³/h.

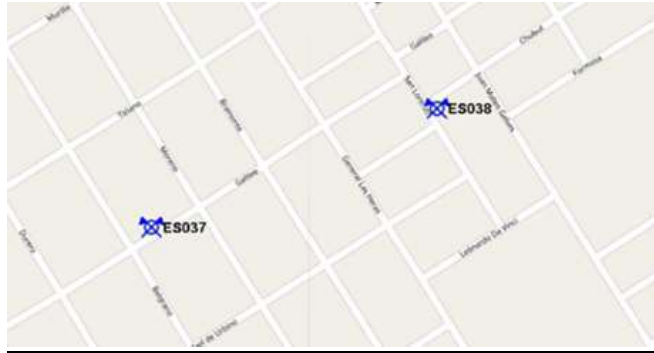
Batería La Chechela

Esta batería se encuentra conformada por 2 perforaciones activas ubicadas dentro del partido de Escobar. La cloración se realiza a boca de pozo y luego de su convergencia se distribuye a red dentro del radio servido. Ambos pozos funcionan de forma continua llegando a una producción de 120 m³/h.

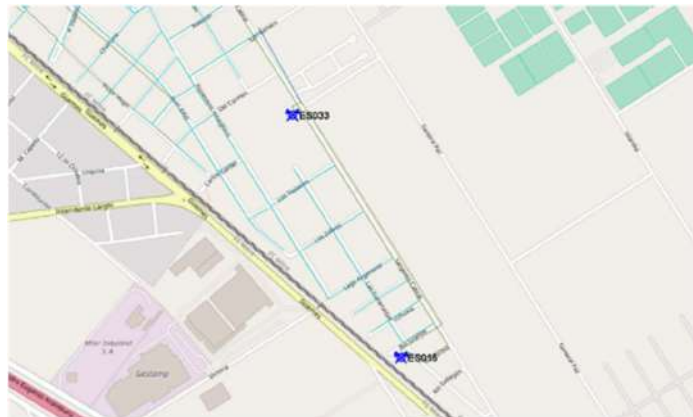
Batería Barrio Stone

Esta batería fue conformada a los efectos de regularizar el contenido de compuestos orgánicos del pozo ES033. La cloración se realiza a boca de pozo y luego de su mezcla se distribuye a red dentro del radio servido. Los pozos actualmente se encuentran en reserva debido al reemplazo de su abastecimiento por agua superficial proveniente de PJMR. Tienen una producción de 120 m³/h.

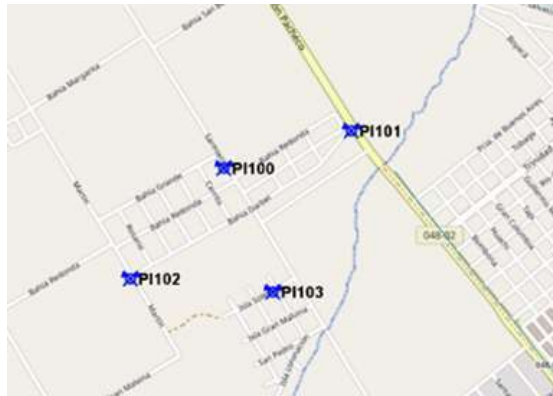
Batería Derqui

Esta batería se encuentra conformada por 4 perforaciones activas ubicadas dentro del partido de Pilar, las cuales abastecen el radio servido de José C. Paz. La cloración se realiza a boca de pozo y mediante una cañería primaria se conduce su caudal hasta una primera derivación como refuerzo directo al radio servido de José C. Paz, luego el excedente continúa hasta su convergencia con la batería del Tanque Primavera. Todos los pozos funcionan de forma continua llegando a una producción de 240 m³/h.

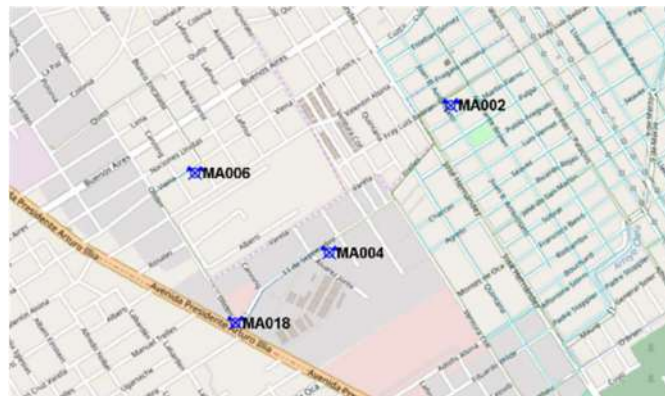
Batería Malvinas Argentinas

Esta batería se encuentra conformada por 4 perforaciones activas ubicadas dentro del partido de Malvinas Argentinas. La cloración se realiza en una cámara de dosificación ubicada en la vía pública en el punto de convergencia de la batería y se refuerza clorando en algún pozo de ser necesario. Todos los pozos funcionan de forma continua llegando a una producción de 255 m³/h.

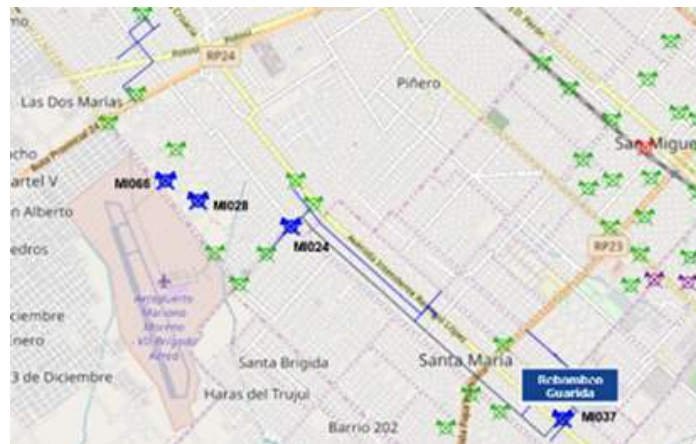
Batería Rebombado Guardado

Esta batería se encuentra conformada por 4 perforaciones activas ubicadas dentro de los partidos de San Miguel y Jose C. Paz. La cloración se realiza en la cisterna dentro del predio del rebombado, el cual se encuentra en servicio. Todos los pozos funcionan de forma continua llegando a una producción de 265 m³/h.

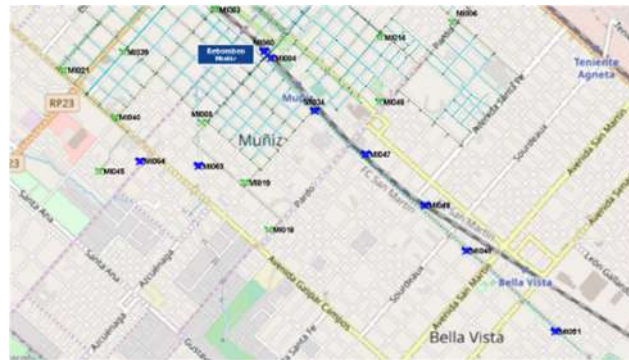
Batería Centro de Mezcla Muñiz

Esta batería se encuentra conformada por 9 perforaciones, de las cuales 7 se encuentran en servicio, otras 2 están en proceso de puesta en marcha, las mismas se ubican dentro del partido de San Miguel. La cloración se realiza en la cisterna del rebombeo, el cual se encuentra en servicio. Dentro del predio se encuentra una perforación al Hipopuelche en servicio aportando un caudal restringido promedio de 50 m³/h, a los efectos de asegurar el cumplimiento del marco regulatorio respecto a la conductividad de salida. Todos los pozos funcionan de forma continua llegando a una producción de 440 m³/h, y con la incorporación del MI064 y MI063 se espera que se aumente a 560 m³/h.

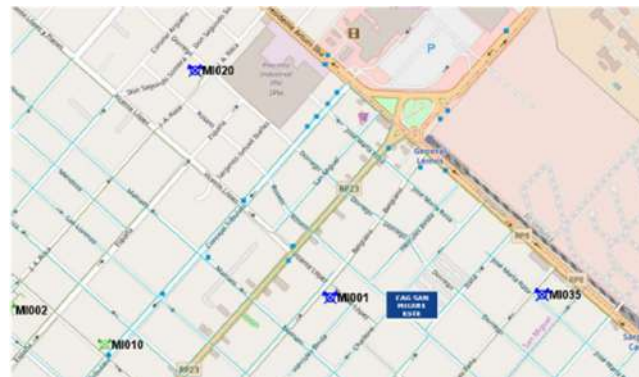
Batería Planta CAG San Miguel Este

Esta batería se encuentra conformada por 3 perforaciones activas ubicadas dentro del partido de San Miguel. El caudal de estos 3 pozos es tratado dentro de la planta de adsorción San Miguel Este por contenido de compuestos orgánicos fuera del rango del marco regulatorio. Luego de su tratamiento se realiza la cloración a la salida de la planta y se distribuye a red dentro del radio servido. Todos los pozos funcionan de forma continua y tienen una producción de 145 m³/h.

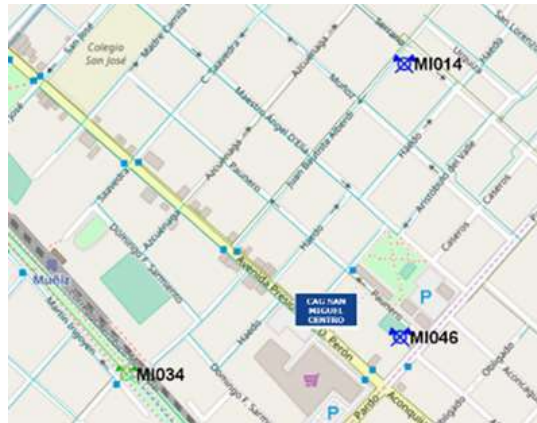
Batería Planta CAG San Miguel Centro

Esta batería se encuentra conformada por 2 perforaciones activas ubicadas dentro del partido de San Miguel. El caudal de estos 2 pozos es tratado dentro de la planta de adsorción San Miguel Centro por contenido de compuestos orgánicos fuera del rango del marco regulatorio. Luego de su tratamiento se realiza la cloración a la salida de la planta y se distribuye a red dentro del radio servido. Ambos pozos funcionan de forma continua y tienen una producción de 100 m³/h.

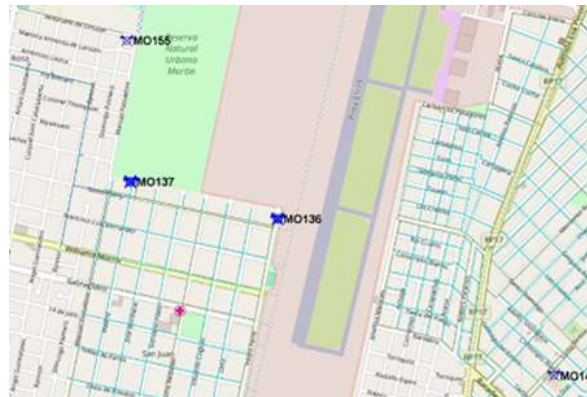
Batería Barrio San Juan

Esta batería se encuentra conformada por 2 perforaciones activas ubicadas dentro del partido de Morón. La cloración se realiza a boca de pozo y luego de su mezcla se distribuye a red dentro del radio servido. Los pozos actualmente se encuentran en reserva debido al reemplazo de su abastecimiento por agua superficial proveniente de la Estación Elevadora Morón, por medio de la VR Bottaro. Tienen una producción de 114 m³/h.

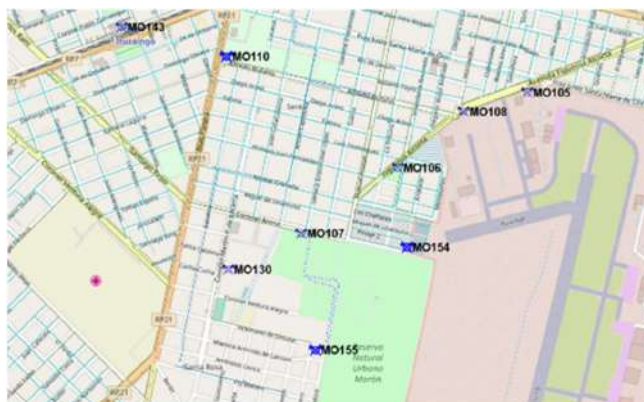
Batería Castelar

Esta batería se encuentra conformada por 3 perforaciones activas ubicadas dentro del partido de Morón. La cloración se realiza a boca de pozo y luego de su mezcla se distribuye a red dentro del radio servido. Los pozos actualmente se encuentran en reserva debido al reemplazo de su abastecimiento por agua superficial proveniente de la Estación Elevadora Morón por medio de la VR Búfano. Tienen una producción de 213 m³/h.

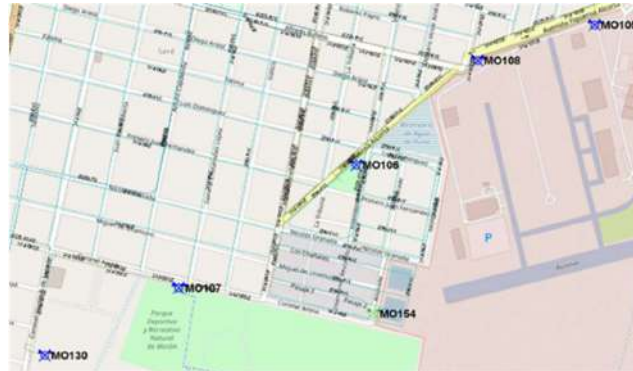
Batería VII Brigada Aérea - Morón

Esta batería se encuentra conformada por 5 perforaciones activas ubicadas dentro del partido de Morón. La cloración se realiza a boca de pozo y luego de su mezcla se distribuye a red dentro del radio servido. Los pozos actualmente se encuentran en reserva debido al reemplazo de su abastecimiento por agua superficial proveniente de la Estación Elevadora Morón, por medio de la VR Búfano. Tienen una producción de 380 m³/h.

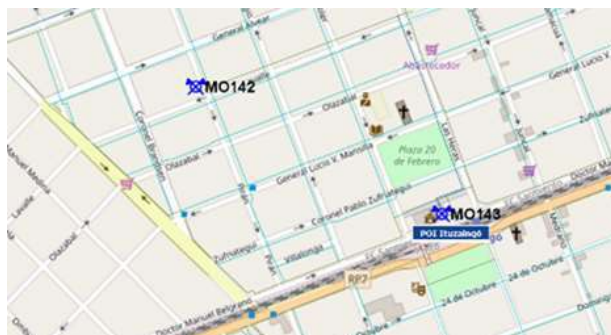
Batería Planta Osmosis Inversa (POI) Itzaingó

Esta batería se encuentra conformada por 2 perforaciones activas ubicadas dentro del partido de Itzaingó. El caudal de estos 2 pozos es tratado dentro de la planta de ósmosis inversa (POI) Itzaingó por contenido de nitratos fuera del rango del marco regulatorio. Luego de su tratamiento, se realiza la cloración a la salida de la planta y se distribuye a red dentro del radio servido. Ambos pozos y la planta se encuentran en reserva debido al reemplazo de su abastecimiento por agua superficial proveniente de la Estación Elevadora Morón por medio de la VR Búfano. Tienen una producción de 90 m³/h.

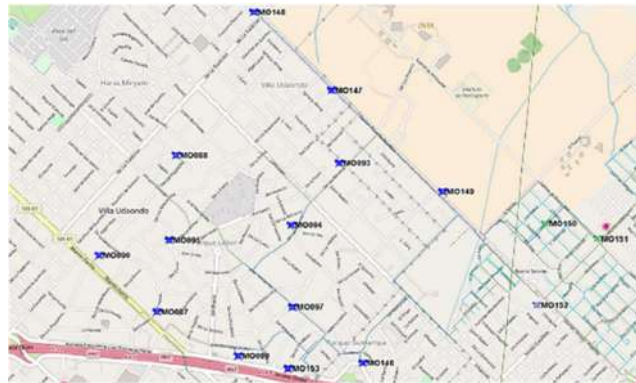
Batería Parque Leloir

Esta batería se encuentra conformada por 13 perforaciones activas ubicadas dentro de los partidos de Hurlingham e Ituzaingó. La cloración se realiza a boca de pozo y luego de su mezcla se distribuye a red dentro del radio servido. Todos los pozos funcionan de forma continua llegando a una producción de 830 m³/h.

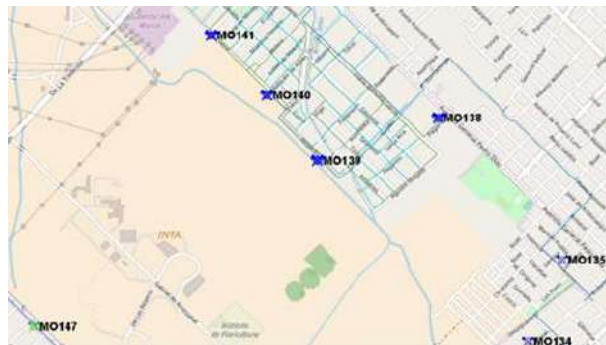
Batería Hurlingham – INTA

Esta batería se encuentra conformada por 4 perforaciones activas ubicadas dentro del partido de Hurlingham. La cloración se realiza en el punto de convergencia de la batería y se refuerza clorando en algún pozo de ser necesario, luego de la mezcla se distribuye a red dentro del radio servido. Todos los pozos funcionan de forma continua llegando a una producción de 215 m³/h.

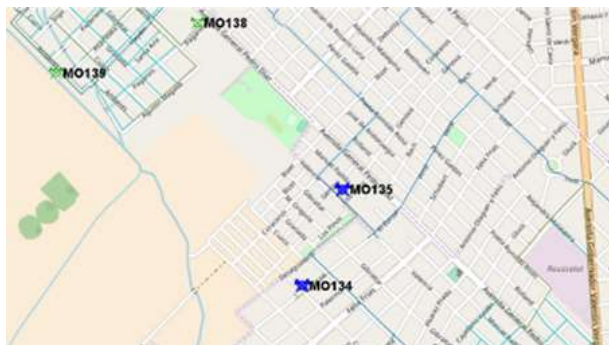
Batería Hurlingham

Está batería se encuentra conformada por 2 perforaciones activas ubicadas dentro del partido de Hurlingham. La cloración se realiza en el punto de convergencia de la batería y luego de la mezcla se distribuye a red dentro del radio servido. Ambos pozos se encuentran en reserva debido al reemplazo de su abastecimiento por agua superficial proveniente de la Estación Elevadora Morón. Tienen una producción de 100 m³/h.

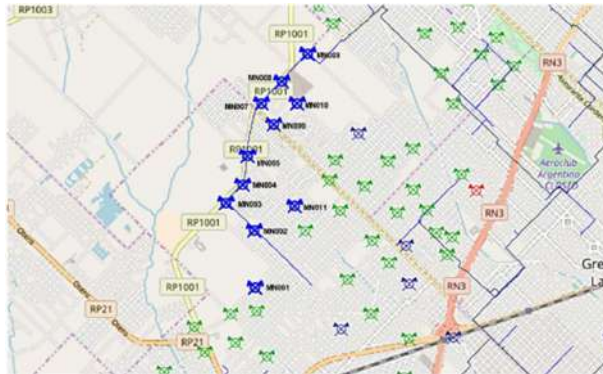
Batería González Catán

Está batería se encuentra conformada por 11 perforaciones activas ubicadas dentro del partido de La Matanza. La cloración se realiza a boca de pozo y luego de su mezcla se distribuye a red dentro del radio servido. Cabe aclarar que esta batería puede trabajar de dos modos, el primero operando toda la batería de pozos en conjunto y la segunda, mediante una válvula entre los pozos MN005 y MN007 se divide en dos y su aporte van a diferentes puntos del radio servido. Todos los pozos funcionan de forma continua llegando a una producción de 714 m³/h.

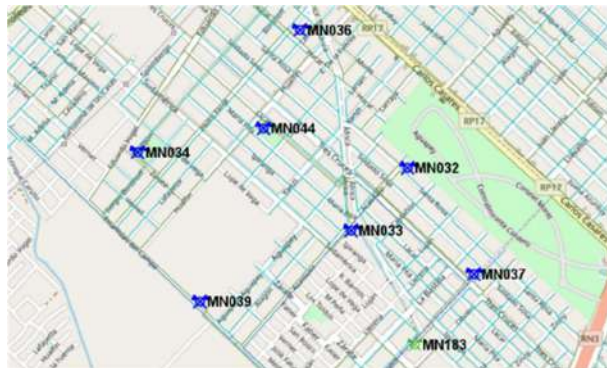
Batería Rafael Castillo

Esta batería se encuentra conformada por 7 perforaciones activas ubicadas dentro del partido de La Matanza. La cloración se realiza a boca de pozo y luego de su mezcla se distribuye a red dentro del radio servido. Está en proyecto traer agua superficial del acueducto Matanza-los Cedros mediante el booster Rafael Castillo, el cual se encuentra en construcción. Todos los pozos funcionan de forma continua llegando a una producción de 448 m³/h.

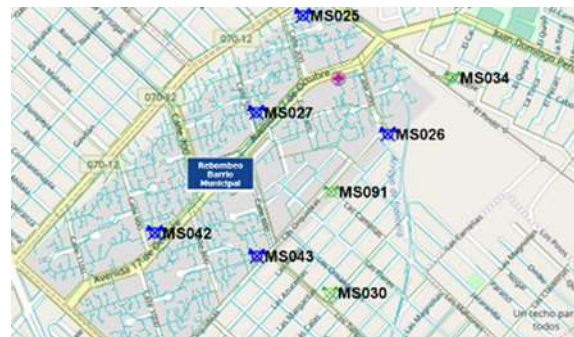
Batería Ciudad Evita

Esta batería se encuentra conformada por 5 perforaciones, de las cuales 3 se encuentran en servicio, 1 en reserva y la última en rehabilitación, es decir 4 se encuentran activas y la restante rehabilitación, todas ubicadas dentro del partido de La Matanza. La cloración se realiza en el punto de convergencia de la batería dentro del predio del rebombeo a la entrada de la cisterna, luego de su mezcla se distribuye a red dentro del radio servido. Esta batería cuenta con aporte de agua superficial proveniente de la Estación Elevadora La Matanza para mejorar la calidad y capacidad de distribución. Los pozos operan de forma continua con una capacidad de producción de 311 m³/h.

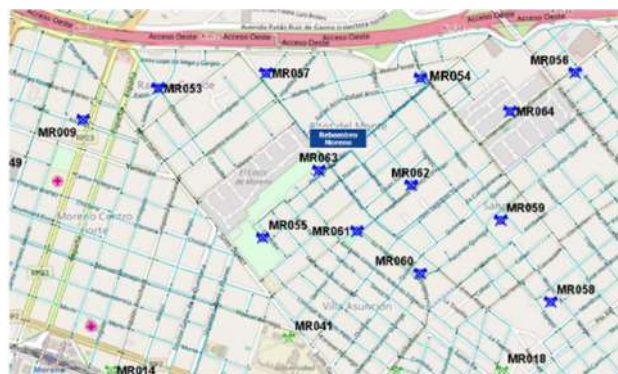
Batería Rebombeo Moreno

Esta batería se encuentra conformada por 13 perforaciones activas ubicadas dentro del partido de Moreno. La cloración se realiza en la entrada de la cisterna y luego de su mezcla se distribuye a red dentro del radio servido. Todos los pozos funcionan de forma continua llegando a una producción de 714 m³/h.

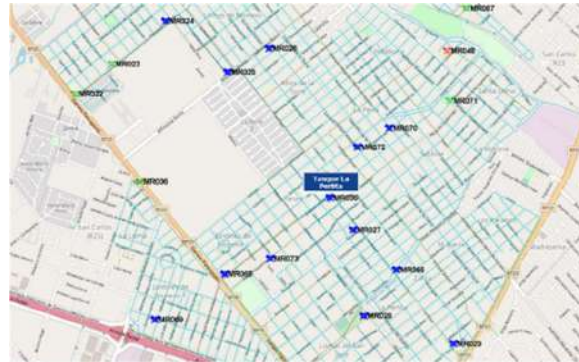
Batería Tanque La Perlita

Esta batería se encuentra conformada por 13 perforaciones activas ubicadas dentro del partido de Moreno. La cloración se realiza en el punto de convergencia de la batería dentro del predio del tanque y si es necesario se refuerza clorando en alguno de los pozos, el tanque se encuentra bypassado. Luego de su mezcla se distribuye a red dentro del radio servido. Todos los pozos funcionan de forma continua llegando a una producción de 859 m³/h.

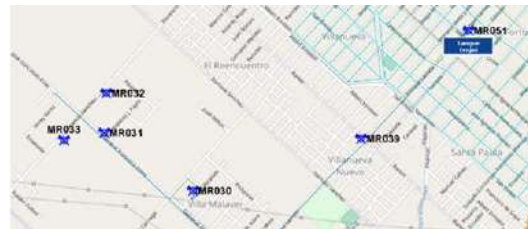
Batería Tanque Trujui

Está batería se encuentra conformada por 6 perforaciones activas ubicadas dentro del partido de Moreno. La cloración se realiza en el punto de convergencia de la batería dentro del predio del tanque, el cual se encuentra bypassado. Luego de su mezcla se distribuye a red dentro del radio servido. Todos los pozos funcionan de forma continuallegando a una producción de 354 m³/h.
