PMOEM 2024 – 2028

Estudio del Servicio 2022

Estudio del Servicio 2022 Agua

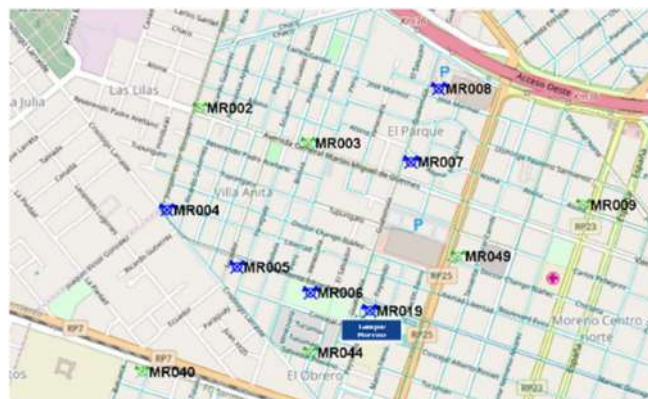
Batería Tanque Moreno

Esta batería se encuentra conformada por 6 perforaciones activas ubicadas dentro del partido de Moreno. La cloración se realiza en el punto de convergencia de la batería dentro del predio del tanque, el cual se encuentra bypassado. Luego de su mezcla se distribuye a red dentro del radio servido. Todos los pozos funcionan de forma continua y tienen una producción de 372 m³/h.

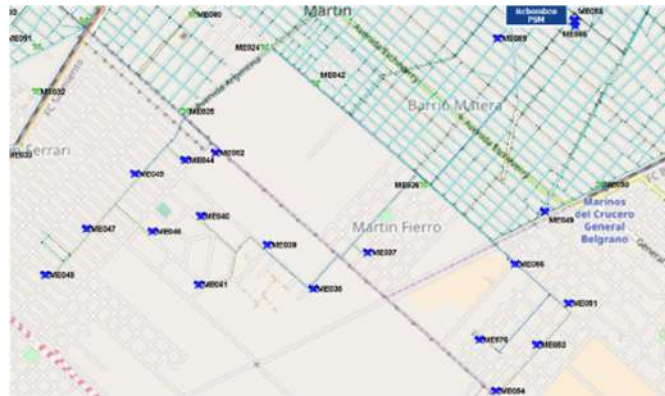
Batería Rebombos Parque San Martín

Esta batería se encuentra conformada por 20 perforaciones, de las cuales, 19 se encuentran en servicio y la restante en proceso de puesta en marcha, ubicándose dentro del partido de Merlo. La cloración se realiza a la entrada de la cisterna y luego de su mezcla se distribuye a red dentro del radio servido. Dentro del predio se encuentra una perforación al Hipopuelche en servicio aportando un caudal promedio de 220 m³/h, el mismo esta automatizado por medio de un setpoint a los efectos de asegurar el cumplimiento del marco regulatorio respecto a la conductividad de salida. Todos los pozos funcionan de forma continua llegando a una producción de 1.511 m³/h, y con la incorporación del ME089 se espera alcanzar una producción de 1.571 m³/h.

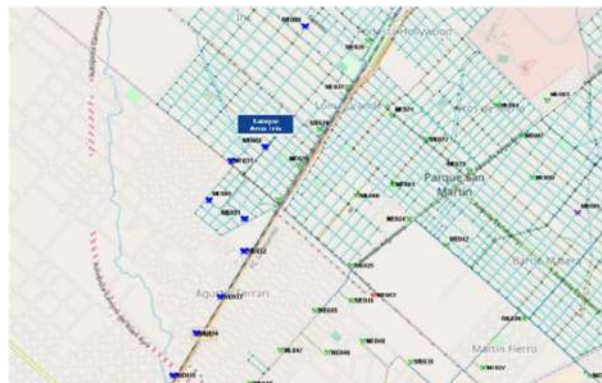
Batería Tanque Arco Iris

Esta batería se encuentra conformada por 9 perforaciones activas ubicadas dentro del partido de Merlo. La cloración se realiza en el punto de convergencia de la batería dentro del predio del tanque, el cual se encuentra bypassado. Luego de su mezcla se distribuye a red dentro del radio servido. Todos los pozos funcionan de forma continua llegando a una producción de 526 m³/h.

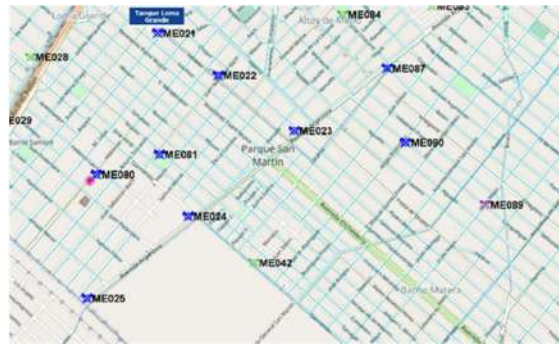
Batería Tanque Loma Grande

Esta batería se encuentra conformada por 9 perforaciones activas ubicadas dentro del partido de Merlo. La cloración se realiza en el punto de convergencia de la batería dentro del predio del tanque, el cual se encuentra bypassado. Luego de su mezcla se distribuye a red dentro del radio servido. Todos los pozos funcionan de forma continua llegando a una producción de 567 m³/h.

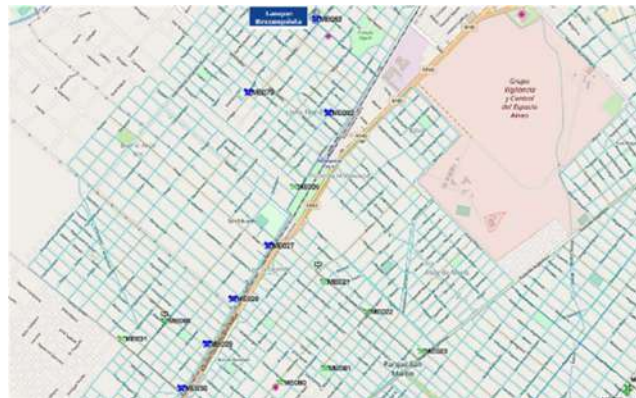
Batería Tanque Reconquista

Esta batería se encuentra conformada por 7 perforaciones activas ubicadas dentro del partido de Merlo. La cloración se realiza en el punto de convergencia de la batería dentro del predio del tanque, el cual se encuentra bypassado. Luego de su mezcla se distribuye a red dentro del radio servido. Todos los pozos funcionan de forma continua llegando a una producción de 399 m³/h.

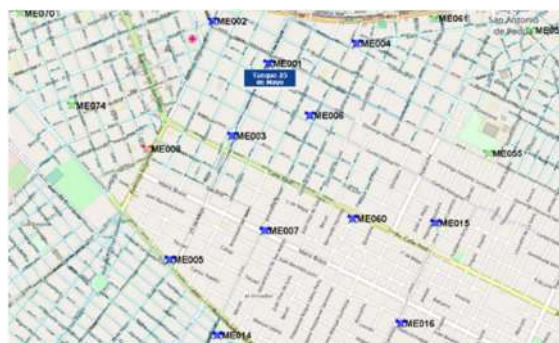
Batería Tanque 25 de Mayo

Esta batería se encuentra conformada por 11 perforaciones activas ubicadas dentro del partido de Merlo. La cloración se realiza en el punto de convergencia de la batería dentro

del predio del tanque, el cual se encuentra bypassado. Luego de su mezcla se distribuye a red dentro del radio servido. Todos los pozos funcionan de forma continua llegando a una producción de 661 m³/h.

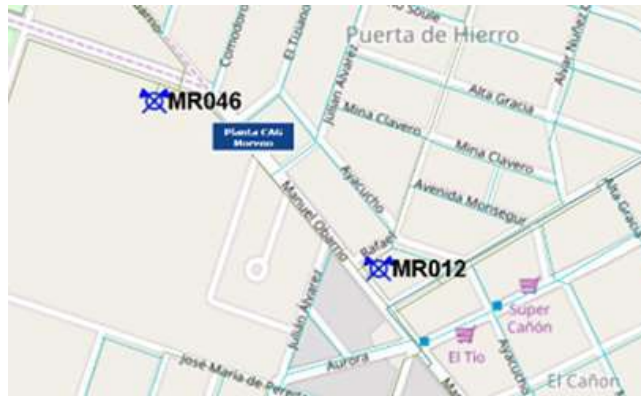
Batería Planta CAG Moreno

Esta batería se encuentra conformada por 2 perforaciones activas ubicadas dentro del partido de Moreno. El caudal de estos 2 pozos es tratado dentro de la planta de adsorción Moreno por contenido de compuestos orgánicos fuera del rango del marco regulatorio. Luego de su tratamiento se realiza la cloración a la salida de la planta y se distribuye a red dentro del radio servido. Ambos pozos funcionan de forma continua llegando a una producción de 137 m³/h.

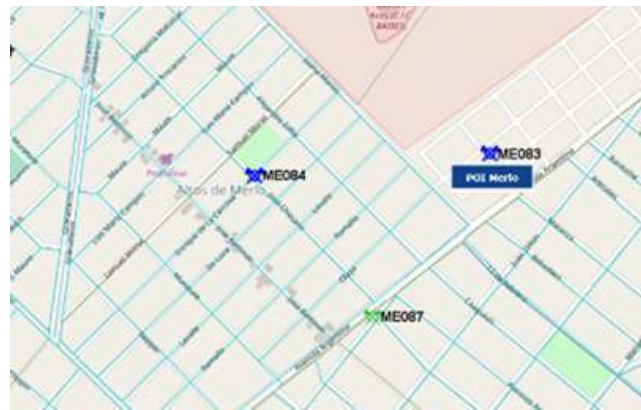
Batería POI Merlo

Esta batería se encuentra conformada por 2 perforaciones activas ubicadas dentro del partido de Merlo. El caudal de estos 2 pozos es tratado dentro de la planta de ósmosis inversa (POI) Merlo por contenido de nitratos fuera del rango del marco regulatorio. Luego de su tratamiento se realiza la cloración a la salida de planta y se distribuye a red dentro del radio servido. Ambos pozos funcionan de forma automática con un setpoint al nivel de la cisterna de entrada de la planta. Los 2 pozos tienen una producción máxima de 80 m³/h.

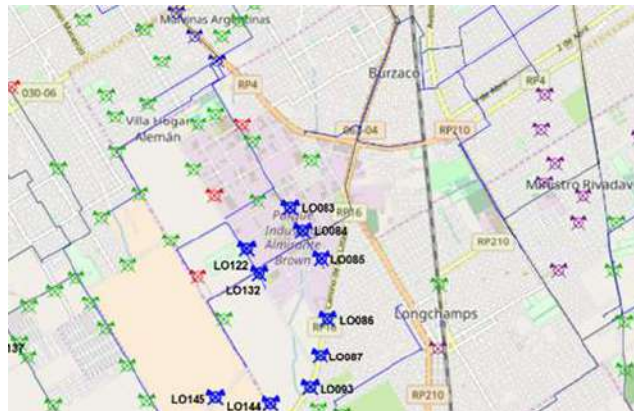
Batería Burzaco

Esta batería se encuentra conformada por 10 perforaciones activas ubicadas dentro de los partidos de Almirante Brown y Esteban Echeverría. La cloración se realiza en el punto de convergencia desde las instalaciones del pozo LO084 en el que se dispone de un tanque de almacenamiento de Hipoclorito de Sodio de 1.000 lts. Por otro lado, en el pozo LO093 también se dosifica cloro, ya que presenta una derivación a red. Todos los pozos funcionan de forma continua y tienen una producción de 902 m³/h. Una parte de la batería se desarrolla en zona rural por lo que los pozos suelen ser sometidos a diversos actos de vandalismo. Por este motivo los mismos cuentan con alarmas locales y recorrido de móviles de vigilancia.

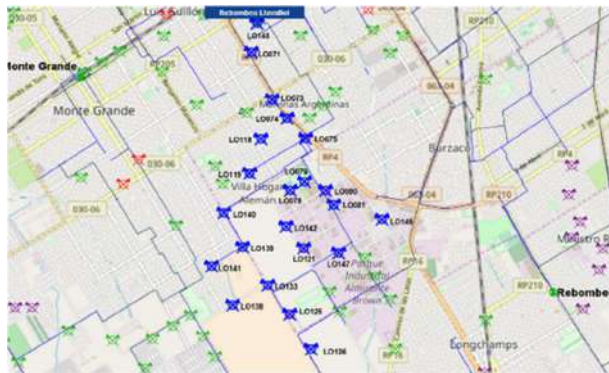
Batería Llavallo

Esta batería se encuentra conformada por 22 perforaciones activas ubicadas dentro de los partidos de Almirante Brown, Esteban Echeverría y Lomas de Zamora. La cloración se realiza a la entrada de la cisterna y luego de su mezcla se impulsa a red dentro del radio servido. Dentro del predio del centro de mezcla se encuentra una perforación al Hipopuelche en servicio aportando un caudal promedio de 220 m³/h. Esta batería cuenta con aporte de agua superficial proveniente de la Estación Elevadora Lanús para mejorar la calidad y capacidad de distribución. Todos los pozos funcionan de forma continua llegando a una producción máxima de 1.729 m³/h. Se destaca que los pozos ubicados en zona rural cuentan con vigilancia a distancia con alarmas locales y recorrido de móviles debido a los actos de vandalismo y robo a los que son sometidos.

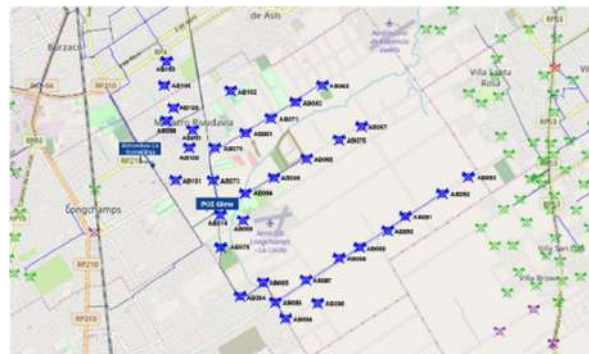
Bateria Glew

Esta batería se encuentra conformada por 34 perforaciones, de las cuales 26 se encuentran en servicio y las 8 restantes en proceso de puesta en marcha, ubicadas dentro del partido de Almirante Brown. El caudal de estos 26 pozos es tratado dentro de la planta de ósmosis inversa (POI) Glew por contenido de arsénico y nitratos fuera del rango del marco regulatorio. Luego de su tratamiento se realiza la cloración a la salida de planta y se distribuye a red dentro del radio servido. Parte de los pozos se encuentran automatizados con un setpoint al nivel de la cisterna de entrada de la planta. Los pozos tienen una producción de 1.568 m³/h y se espera que con la incorporación de los 8 restantes se llegue a un caudal de 2.048 m³/h.

Si bien los pozos presentan un correcto estado de funcionamiento, tienen como principal inconveniente su localización en zona rural que dificulta su mantenimiento en días de lluvias, como así también los recurrentes cortes de energía por parte de EDESUR. Otro de los inconvenientes que presentan son los reiterados actos de vandalismos y robos, por este motivo los pozos cuentan con vigilancia a distancia con alarmas locales y recorrido de móviles.

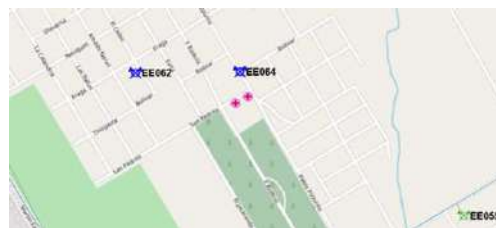
Batería Santa Isabel

Actualmente se encuentra en proceso de puesta en marcha una nueva batería destinada a abastecer una expansión en el B° Santa Isabel perteneciente al partido de Esteban Echeverría. La misma a priori se conforma por 2 perforaciones en las cuales se realizará la cloración a boca de pozo. Se espera que los pozos funcionen de forma continua con una producción aproximada de 120 m³/h.

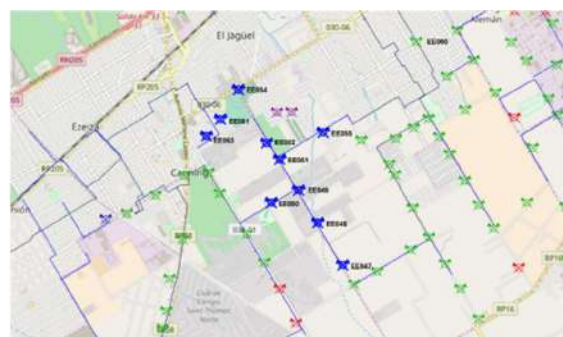
Batería Bafico

Esta batería se encuentra conformada por 10 perforaciones activas ubicadas dentro del partido de Esteban Echeverría. La cloración se realiza en el punto de convergencia de la batería en la planta de cloración que comparte junto a la Batería La Lata, y luego de su mezcla se distribuye a red dentro del radio servido. Los pozos funcionan de forma continua llegando a una producción de 729 m³/h.

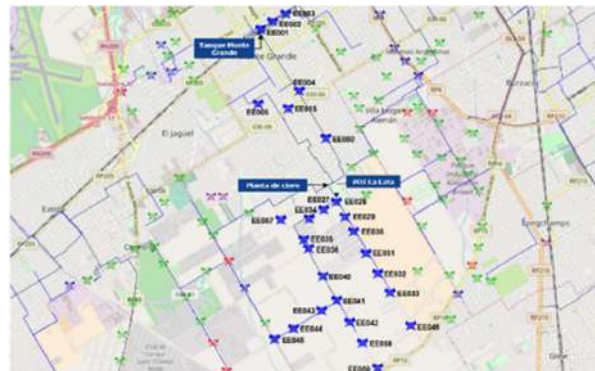
Batería La Lata

Esta batería se encuentra conformada por 27 perforaciones activas ubicadas dentro del partido de Esteban Echeverría. La cloración se realiza en la planta de cloración que comparte junto a la Batería Bafico. Aguas abajo se adicionan perforaciones a la batería que finalmente converge en el Tanque Monte Grande desde donde se distribuye a el servicio. Los pozos funcionan de forma continua llegando a una producción de 2.303 m³/h.

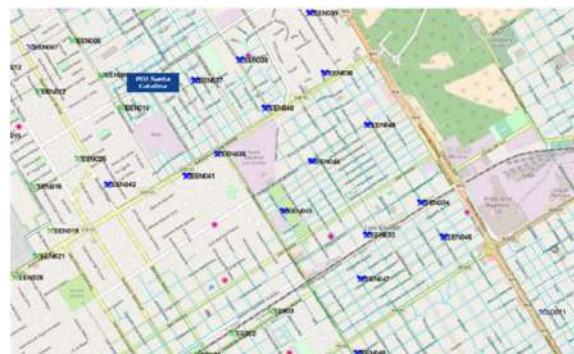
Batería Santa Catalina (Luis Guillón)

Esta batería se encuentra conformada por 16 perforaciones activas ubicadas dentro del partido de Esteban Echeverría. El caudal de estos pozos es tratado dentro de la planta de ósmosis inversa (POI) Santa Catalina por contenido de nitratos fuera del rango del marco regulatorio. Luego de su tratamiento se realiza la cloración a la salida de planta y una parte se distribuye directo a red dentro del radio servido mientras que el remanente se dirige al Centro de Mezcla 9 de Abril. Parte de los pozos funcionan de forma automática con un setpoint al nivel de la cisterna de entrada de la planta. Los pozos tienen una producción de 889 m³/h.

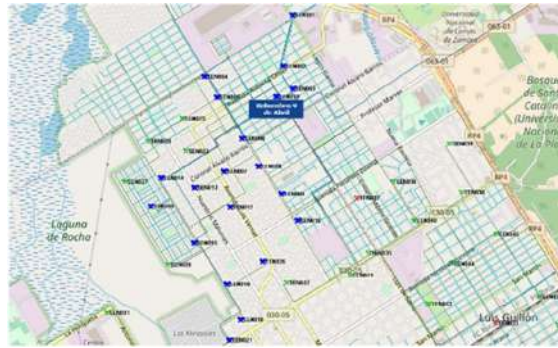
Batería 9 de Abril

Esta batería se encuentra conformada por 20 perforaciones activas ubicadas dentro del partido de Esteban Echeverría. La cloración se realiza a la salida de la cisterna y luego de su mezcla se distribuye a red dentro del radio servido. Parte del caudal de esta batería es tratado dentro de la planta de ósmosis inversa (POI) 9 de abril por contenido de nitratos fuera del rango del marco regulatorio, enviándose luego a la cisterna del rebombeo para su mezcla con agua superficial proveniente de la Estación Elevadora La Matanza y la llegada desde la POI Santa Catalina. La totalidad de los pozos de esta batería operan de forma automática en función del nivel de cisterna y concentración de salida de nitratos. Los pozos tienen una producción de 927 m³/h.

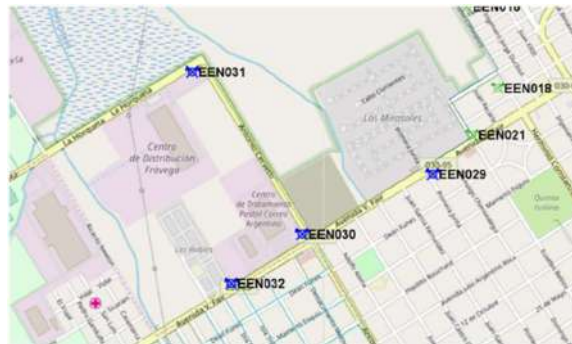
Batería Correo Argentino

En el año 2022 se habilita esta batería, la cual se encuentra conformada por 4 perforaciones activas ubicadas dentro del partido de Esteban Echeverría. La cloración se realiza a boca de pozo y luego de su mezcla se distribuye a red dentro del radio servido del rebombeo 9 de abril. Todos los pozos funcionan de forma continua llegando a una producción de 220 m³/h.

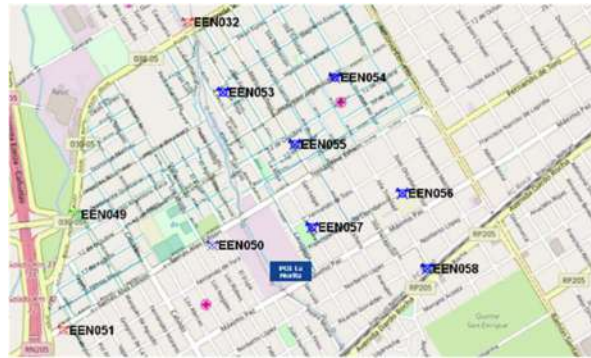
Batería La Morita

Esta batería se encuentra conformada por 6 perforaciones activas ubicadas dentro del partido de Esteban Echeverría. El caudal de estos pozos es tratado dentro de la planta de ósmosis inversa (POI) La Morita por contenido de cromo y nitratos fuera del rango del marco regulatorio. Luego de su tratamiento se realiza la cloración a la salida de la planta y se distribuye a red dentro del radio servido. Los pozos tienen una producción de 308 m³/h.

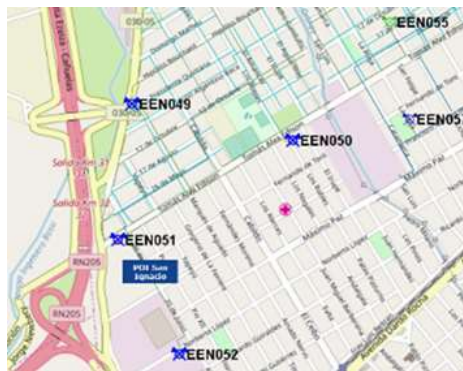
Batería San Ignacio

Esta batería se encuentra conformada por 4 perforaciones activas ubicadas dentro del partido de Esteban Echeverría. La cloración se realiza a boca de pozo, luego se distribuye a red dentro del radio servido. Los pozos tienen una producción de 230 m³/h.

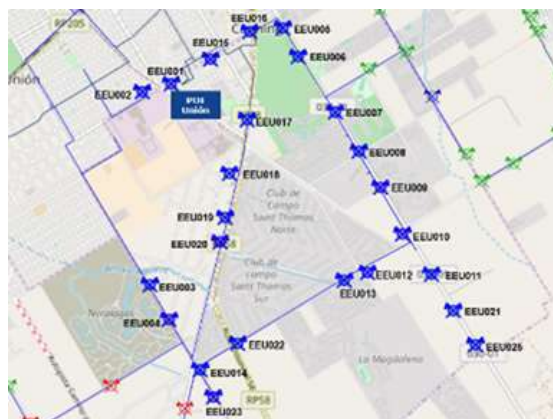
Batería Unión

Esta batería se encuentra conformada por 24 perforaciones activas ubicadas dentro de los partidos de Esteban Echeverría y Ezeiza. La cloración se realiza en el punto de convergencia de la batería, luego se distribuye a red dentro del radio servido. Los pozos tienen una producción de 1.451 m³/h.

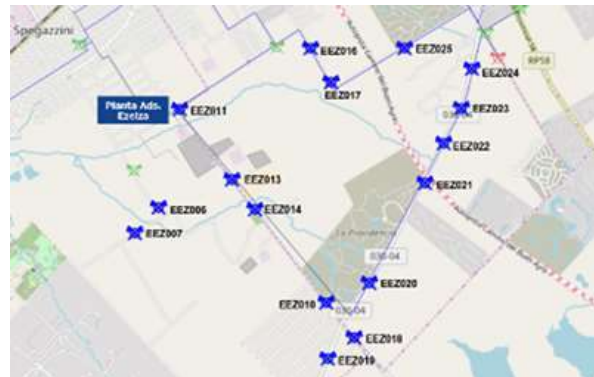
Batería Ezeiza

Esta batería se encuentra conformada por 16 perforaciones activas ubicadas dentro del partido de Ezeiza, sumado a un pozo al hipopuelche actualmente en ejecución. El caudal de estos pozos es tratado dentro de la planta de adsorción Ezeiza por contenido de arsénico fuera del rango del marco regulatorio. Luego de su tratamiento se realiza la cloración a la salida de planta y se distribuye a red dentro del radio servido. Los pozos tienen una producción de 1.038 m³/h.

Una parte de la batería se desarrolla en zona rural por lo que los pozos suelen ser sometidos a diversos actos de vandalismo.

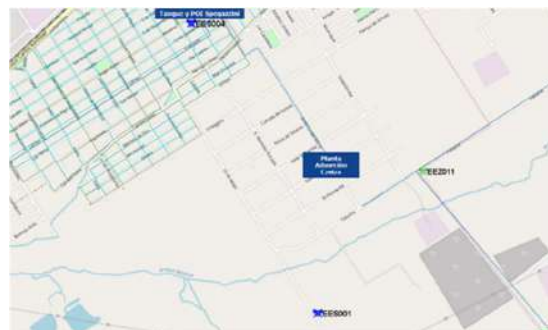
Batería Spegazzini

Esta batería se encuentra conformada por 2 perforaciones activas ubicadas dentro del partido de Ezeiza. El caudal de estos pozos es tratado dentro de la planta de ósmosis inversa (POI) Spegazzini por contenido de arsénico fuera del rango del marco regulatorio. Luego de su tratamiento se realiza la cloración en el punto de convergencia dentro del predio del tanque, el cual se encuentra en servicio y se distribuye a red dentro del radio servido. Los pozos tienen una producción de 127 m³/h.

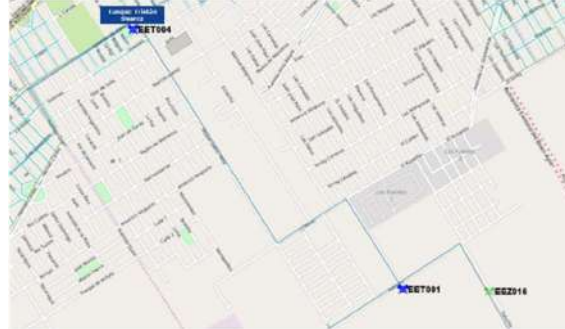
Batería Tristán Suarez

Esta batería se encuentra conformada por 2 perforaciones activas ubicadas dentro del partido de Ezeiza. La cloración se realiza en el punto de convergencia de la batería dentro del predio del tanque, el cual se encuentra en servicio, luego de la mezcla se distribuye a red dentro del radio servido. Los pozos tienen una producción de 145 m³/h.

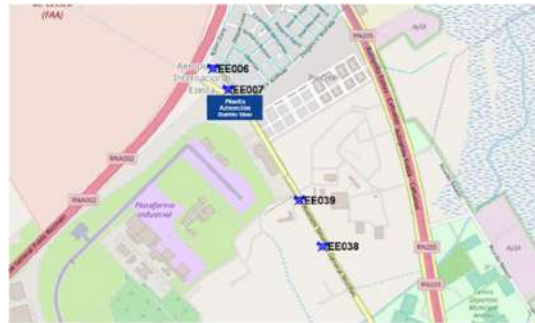
Batería Barrio Uno

Esta batería se encuentra conformada por 4 perforaciones activas ubicadas dentro del partido de Ezeiza. La misma abastece el rebombeo de la planta Barrio Uno, donde se realiza la cloración y se distribuye a red dentro del radio servido. Algunos de los pozos funcionan de forma automática con un setpoint al nivel de la cisterna de entrada de la planta. Los pozos tienen una producción de 180 m³/h.

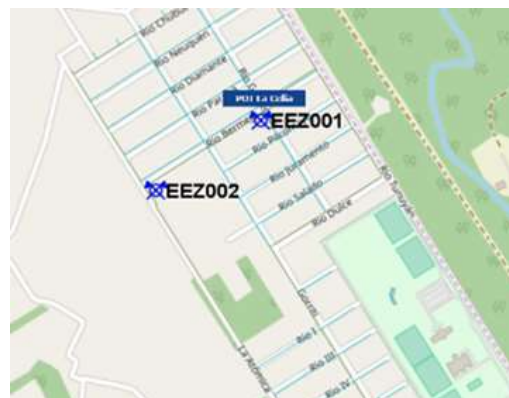
Batería La Celia

Esta batería se encuentra conformada por 2 perforaciones activas ubicadas dentro del partido de Ezeiza. El caudal de estos pozos es tratado dentro de la planta de ósmosis

inversa (POI) La Celia por contenido de nitratos fuera del rango del marco regulatorio. Luego de su tratamiento se realiza la cloración a la salida de la planta y se distribuye a red dentro del radio servido. El funcionamiento de ambos pozos se encuentra automatizado con el nivel de la cisterna de entrada de la planta. Los pozos tienen una producción de 109 m³/h.

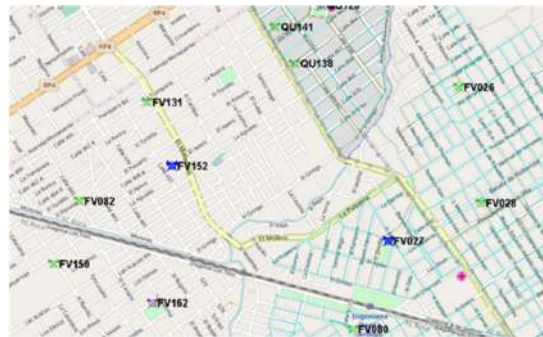
Batería Ardigó

Esta batería se encuentra conformada por 2 perforaciones activas ubicadas dentro del partido de Florencio Varela. La cloración se realiza a boca de pozo y luego de su mezcla se distribuye a red dentro del radio servido. Los pozos funcionan de forma continua llegando a una producción de 178 m³/h.

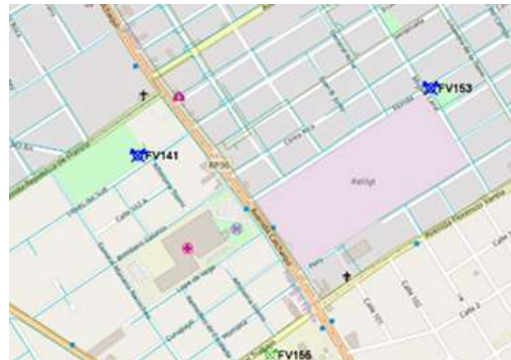
Batería Barrio Altamira

Esta batería se encuentra conformada por 2 perforaciones activas ubicadas dentro de los partidos de Florencio Varela y Quilmes. La cloración se realiza a boca de pozo y luego de su mezcla se distribuye a red dentro del radio servido. Los pozos funcionan de forma continua llegando a una producción de 120 m³/h.

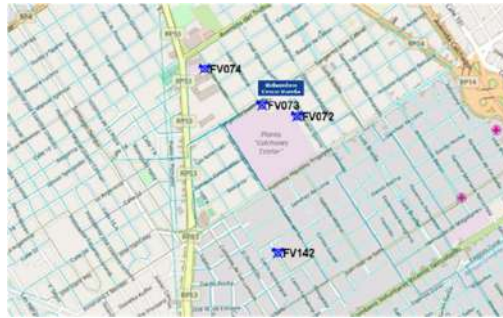
Batería Rebombeo Cruce Varela

Esta batería se encuentra conformada por 4 perforaciones activas ubicadas dentro del partido de Florencio Varela. Las mismas abastecen el Rebombero El Cruce donde se mezcla con agua proveniente del Rebombero Sarmiento y luego de la cloración se distribuye a red dentro del radio servido. Algunos de los pozos funcionan de forma automática con un setpoint al nivel de la cisterna del rebombero. Los pozos tienen una producción de 236 m³/h.

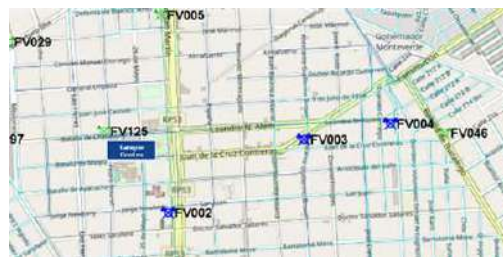
Batería Tanque Centro

Esta batería se encuentra conformada por 3 perforaciones activas ubicadas dentro del partido de Florencio Varela. La cloración se realiza en el punto de convergencia de la batería dentro del predio del tanque el cual se encuentra bypassado, luego de la mezcla se distribuye a red dentro del radio servido. Los pozos tienen una producción de 229 m³/h.

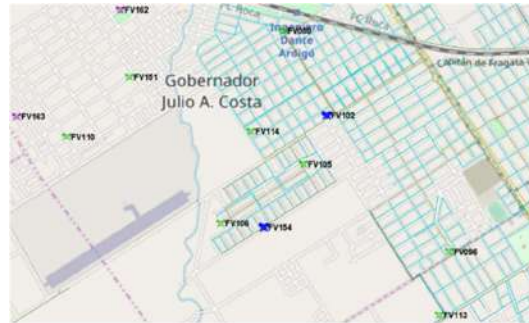
Batería San Jorge

Esta batería se encuentra conformada por 2 perforaciones activas ubicadas dentro del partido de Florencio Varela. La cloración se realiza a boca de pozo, luego de la mezcla se distribuye a red dentro del radio servido. Esta batería se creó para regularizar los valores de nitratos del pozo FV102, el mismo trabaja con un caudal promedio/reducido de 23 m³/h para que la mezcla de dentro de los valores del marco regulatorio. Los pozos funcionan de forma continua llegando a una producción de 83 m³/h.

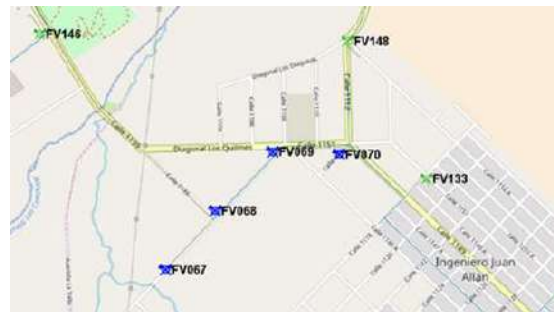
Batería Ing. Allan

Esta batería se encuentra conformada por 4 perforaciones activas ubicadas dentro del partido de Florencio Varela. La cloración se realiza a boca de pozo y luego de su mezcla se distribuye a red dentro del radio servido. Los pozos funcionan de forma continua llegando a una producción de 251 m³/h.

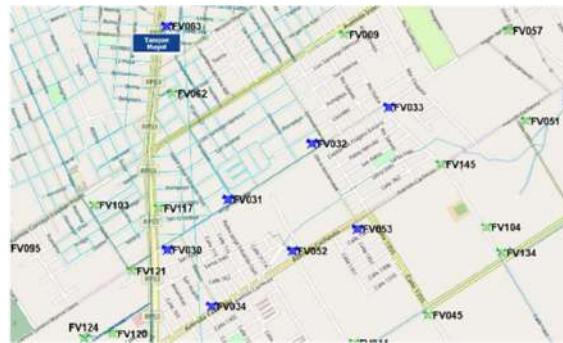
Batería Tanque Mayol

Esta batería se encuentra conformada por 8 perforaciones activas ubicadas dentro del partido de Florencio Varela. La cloración se realiza en el punto de convergencia de la batería dentro del predio del tanque el cual se encuentra bypassado y en caso de ser necesario se refuerza clorando en alguno de los pozos, luego de la mezcla se distribuye a red dentro del radio servido. Los pozos funcionan de forma continua llegando a una producción de 551 m³/h.

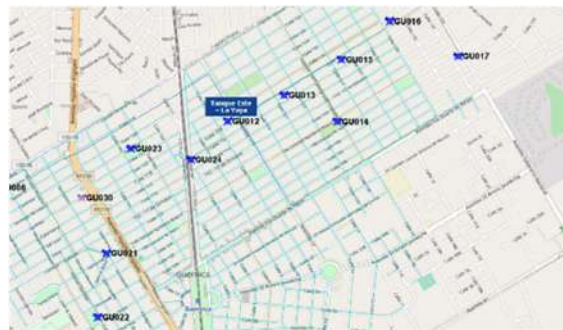
Batería La Yaya

Esta batería se encuentra conformada por 10 perforaciones activas ubicadas dentro del partido de Presidente Perón. La cloración se realiza en el punto de convergencia de la batería dentro del predio del tanque el cual se encuentra bypassado y en caso de ser necesario se refuerza clorando en alguno de los pozos, luego de la mezcla se distribuye a red dentro del radio servido. Los pozos funcionan de forma continua llegando a una producción de 686 m³/h.

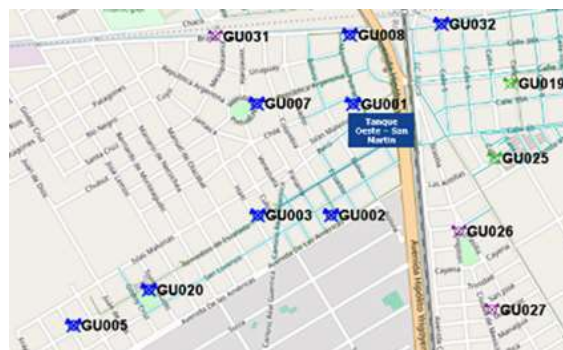
Batería Tanque San Martín

Esta batería se encuentra conformada por 8 perforaciones, de las cuales 7 se encuentran en servicio y la restante en proceso de puesta en marcha, todas ubicadas dentro del partido de Presidente Perón. La cloración se realiza en el punto de convergencia de la batería dentro del predio del tanque, el cual se encuentra bypassado, luego de la mezcla se distribuye a red dentro del radio servido. Los pozos funcionan de forma continua y tienen una producción de 388 m³/h y con la incorporación del GU032 se espera tener una producción máxima 448 m³/h.

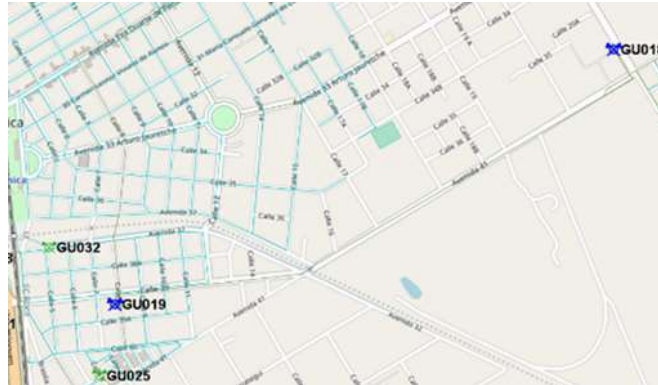
Batería Las Lomas

Esta batería fue conformada a los efectos de regularizar el contenido de arsénico del pozo GU018, se compone de 2 perforaciones activas ubicadas dentro del partido de Presidente Perón. La cloración se realiza a boca de pozo y luego de su mezcla se distribuye a red dentro del radio servido. Los pozos funcionan de forma continua llegando a una producción de 90 m³/h.

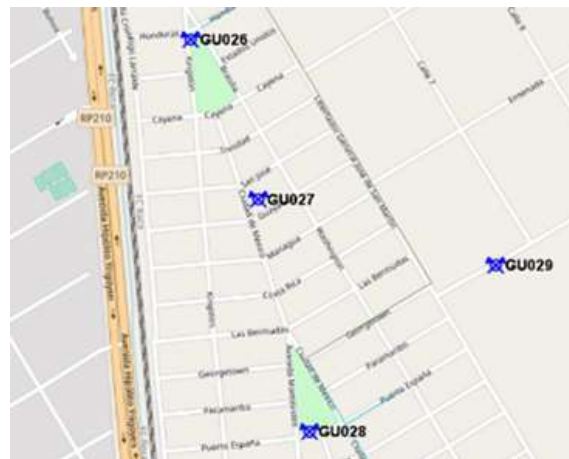
Batería Barrio Parque Americano

Actualmente se encuentra en ejecución una nueva batería destinada a abastecer la expansión del B° Parque Americano perteneciente al partido de Presidente Perón. La misma se conforma por 4 perforaciones ejecutadas, las cuales se encuentran a la espera de finalización de las redes secundarias del barrio en ejecución actualmente por A+T. La cloración se realizará a boca de pozo y luego de su mezcla se distribuirá a red.

Se espera que todos los pozos funcionen de forma continua con una producción aproximada de 240 m³/h.

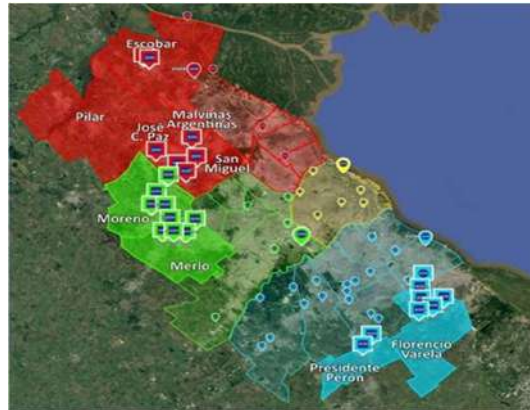
Expansión AMBA

Al presente se finalizó el Plan de instalación de los puntos de medición correspondientes al AMBA, el cual comenzó en el 2017 y conllevó la instalación de 25 nuevos puntos de medición de Cloro libre para asegurar la desinfección del agua distribuida, los cuales se detallan a continuación:

Tanque Escobar	Tanque Mayol	Tanque Rojas	Tanque 25 de Mayo	Rebombero Muñiz
Planta Fleni	Rebombero Sarmiento	Tanque Primavera	Tanque Arcoiris	Tanque Sarmiento
Rebombero Cruce Varela	Rebombero San Luis	Tanque Reconquista	Tanque Loma Grande	CAG Moreno
Tanque Centro	Rebombero Parque San Martin	Tanque Trujui	Tanque la Perlita	CAG San Miguel Este
Rebombero Cisterna Moreno	Tanque San Martin	Tanque la Yaya	Rebombero la Guarida	CAG San Miguel Centro

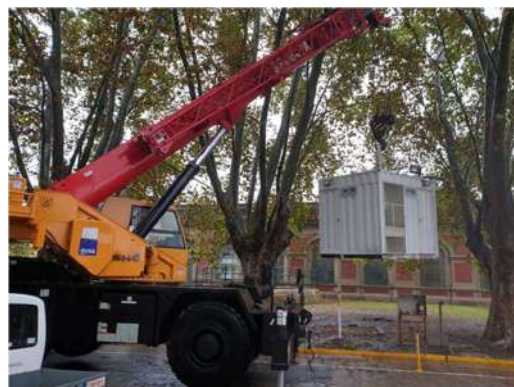
Emplazamiento estructuras contenedoras SMCC AMBA

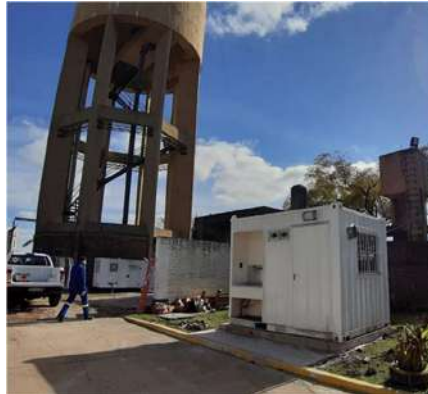
Instalación SMCC en estructura de tipo marítima en AMBA

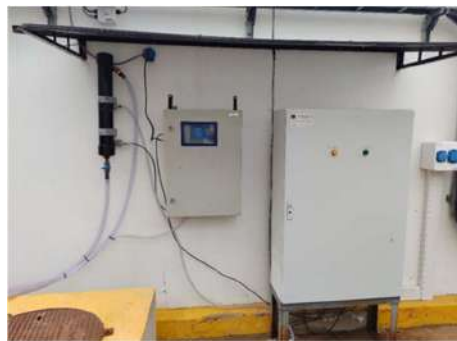
Instalación SMCC en gabinete en AMBA

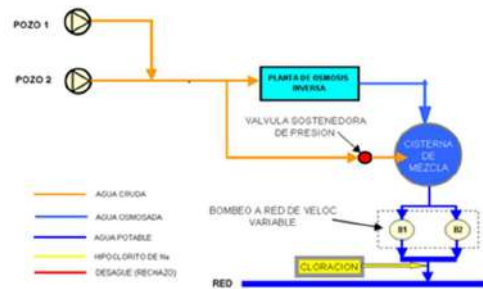
El permeado que se obtiene del tratamiento se envía a dos tanques de salida de 36 m³ donde se mezcla con parte del agua cruda, regulada en función de la calidad de salida.

Luego se bombea a la red y se realiza la dosificación de hipoclorito de sodio para su desinfección.

TRATAMIENTO					ELEVACIÓN	
Caudal agua cruda subterránea (m³/h)	Caudal de tratamiento (m³/h)	Caudal agua osmosada (m³/h)	Caudal de rechazo (m³/h)	Caudal de mezcla (m³/h)	Caudal promedio de salida (m³/h)	Caudal máximo de salida (m³/h)
120	60	42	38	40	82	100

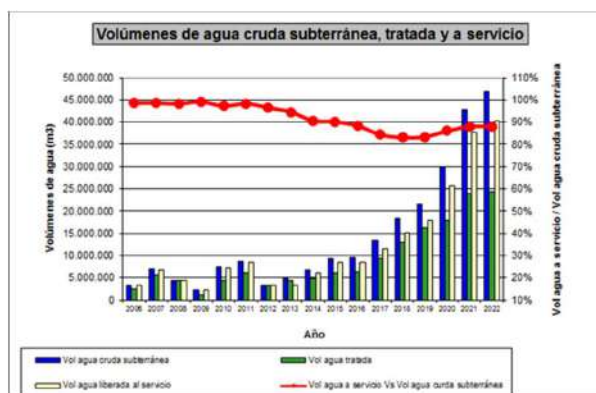
Se detalla en el gráfico siguiente la evolución de los volúmenes de agua subterránea tratados y librados al servicio.

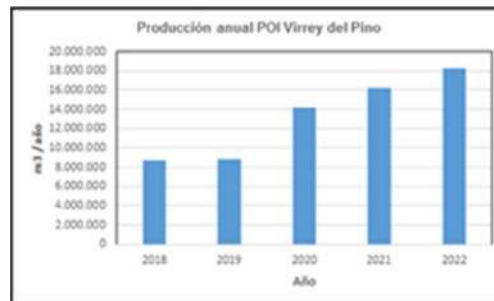
Durante este período hubo un aumento de la producción de la planta (agua liberada al servicio) en un 52%.

- ⚙️ Se finalizó y se empalmó a la cañería de salida de planta el pozo de producción al acuífero Hipopuleche con un bombeo máximo de 200 m³/h.
- ⚙️ Se concluyó y puso en marcha la cisterna de entrada con 4.000 m³ de capacidad, aumentado la capacidad de bombeo de agua cruda y permitiendo que los módulos de ósmosis inversa trabajen a presión constante. Además, el ingreso de la cisterna disminuyó significativamente la presión de trabajo de las impulsiones de agua cruda, permitiendo en el tiempo reducir significativamente las roturas.

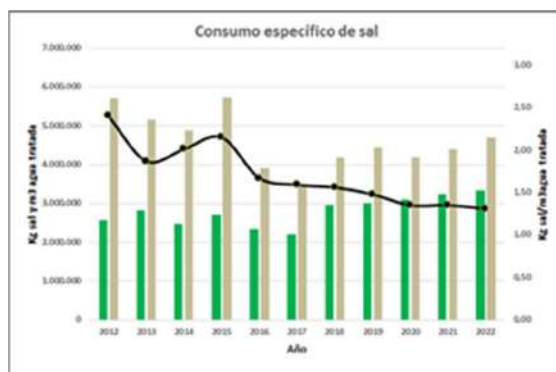
Durante el período 2018-2022 se continuó con el ajuste de funcionamiento de las plantas de intercambio iónico con el objetivo de mejorar y mantener el consumo de cloruro de sodio, como principal insumo de este proceso.

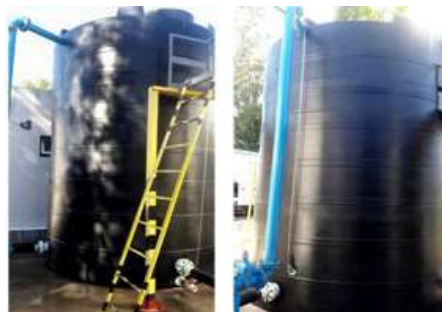
- Se reemplazaron tres tanques cisternas de agua tratada por fin de sus vidas útiles, construidos en polietileno con protección UV ante la incidencia de luz solar a efectos de disminuir la formación de algas, y en consecuencia la frecuencia de limpieza de los mismos.

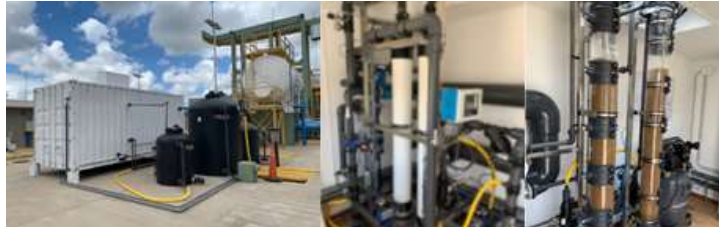
- ⚙️ Se instaló y operó la planta piloto para remoción de As por coagulación/filtración. Esta planta se construyó por un convenio entre KWR (Países Bajos) y AySA. Tuvo como objetivo analizar otro posible tratamiento para el Arsénico presente en el agua cruda subterránea.

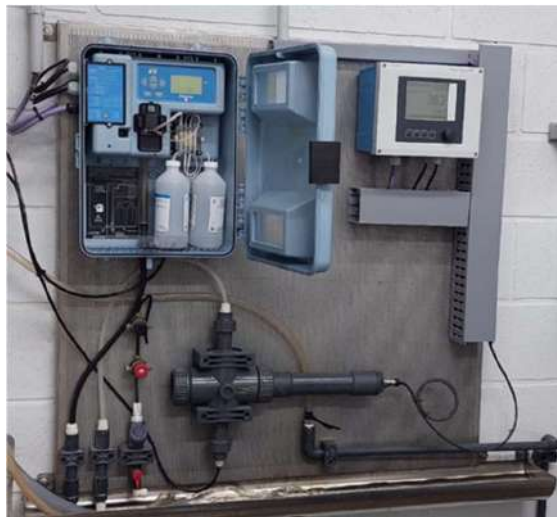
- ⚙️ Puesta en servicio el instrumental correspondiente al módulo 3 de la Planta Virrey del Pino.
- ⚙️ Puesta en marcha del SMCC en las Plantas de Tratamiento Glew 2, Rafael Castillo y Laferrere.

Puesta en marcha SMCC POI Rafael Castillo

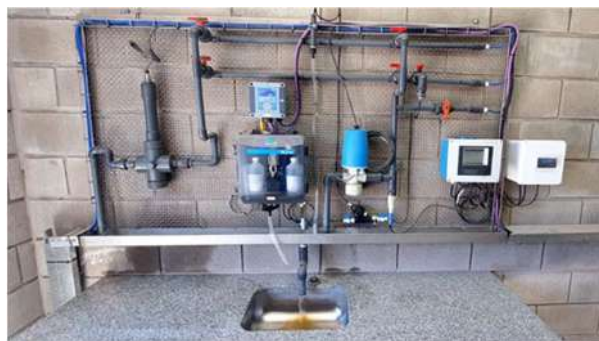
- ⚙️ Relevamiento y puesta en marcha de los sistemas de medición de calidad de agua de las Planta Glew y Ezeiza.
- ⚙️ Se realizó la puesta en marcha del SMCC de la Planta de Osmosis Inversa La Morita, incluyendo un medidor continuo de Cromo.
- ⚙️ Puesta en marcha del SMCC de la Planta de Osmosis Inversa Merlo.

SMCC POI Merlo

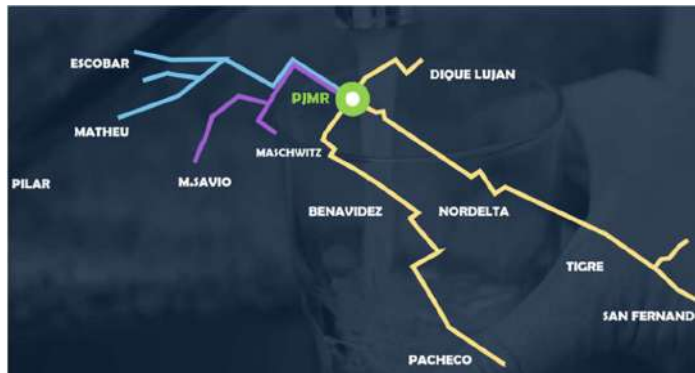
Desde la puesta en marcha de la Planta Juan Manuel de Rosas, con los Acueductos Tigre Centro y Pacheco, se sumaron los acueductos Maquinista Savio de 11 km de longitud y Matheu de 15 km de longitud, dos conductos de DN 1.200 mm con el agregado de 4 y 7 válvulas reguladoras respectivamente que se incorporan al mantenimiento y seguimiento.

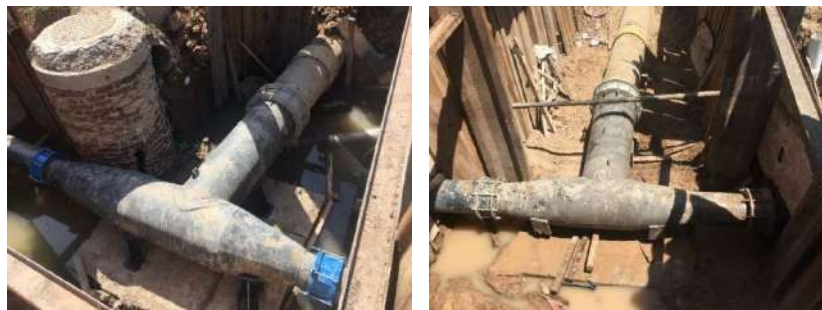
Parque San Martín, Partido de Merlo: Renovación de 1.000 metros de cañería de impulsión de DN 500 mm de PRFV por problemas de construcción a lo largo de su trazado. Se renovó por nueva cañería de PRFV DN 600/700 mm.

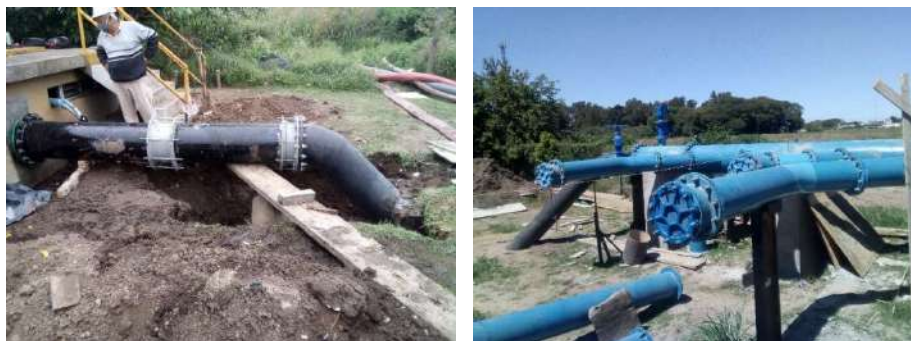
Rebombeo Cruce Varela, Partido de Florencio Varela: Debido a la necesidad de incrementar la capacidad de bombeo y solucionar además las pérdidas de la cañería existente, se renovó la cañería por una nueva en DN 400 y 600 mm, para lo cual, fue necesario realizar la instalación de 40 m de cañería de DN 400 mm y 73 m de cañería DN 600 mm en Hierro Dúctil.

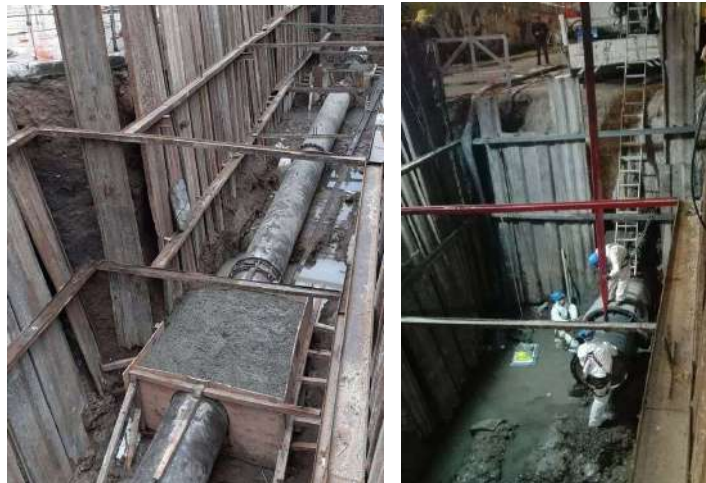
- ☛ Renovación de 55 m de cañería DN 800 mm de Hormigón Pretensado por cañería DN 800 mm de Fundición Dúctil del tipo K7 espiga-enchufe en Ruta 197 y Corredor Bancalari, Partido de Tigre.

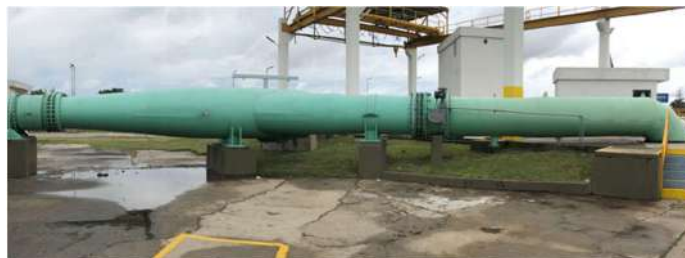
- Reemplazo de una parte del colector de salida DN 1.700 mm de la Estación Elevadora Morón. La misma se realizó en cañería de acero de DN 1.700/1.000 y espesor 5/8" para el tramo principal (longitud aproximada de 8 m) y sobre 2 salidas de bombas DN 1.200 mm de espesor 1/2" (longitud aproximada de 4 m cada una). La construcción de las piezas especiales de acero fue realizada por la metalúrgica SyCMA Ramallo, quien dio también asistencia técnica.

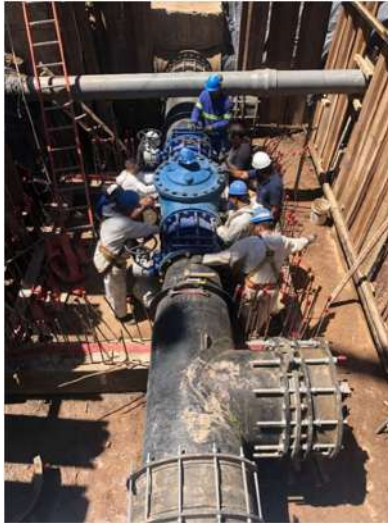
- Instalación de Válvula Reguladora DN 600 mm y 2 válvulas mariposas DN 600 mm sobre cañería de Fundición Dúctil DN 800 mm de ingreso a la Planta de Ósmosis Inversa en Virrey del Pino en calle Fragueiro 5401, Virrey del Pino, Partido de La Matanza.

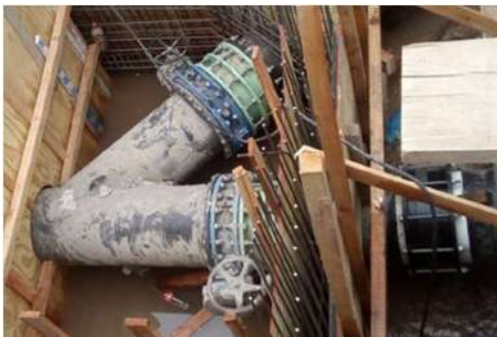
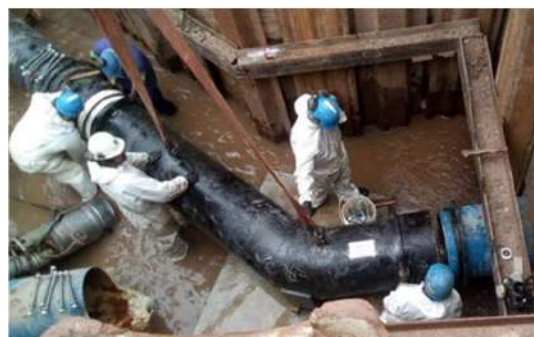
- Readequación de funcionamiento hidráulico de la red interna de la planta de "Tanque Florencio Varela" en Sargento Cabral 1.100, interviniendo en las cañerías de ingreso y egreso DN 600 mm en Fundición Dúctil del tipo K7, con instalación de 2 válvulas mariposas DN 600 mm.

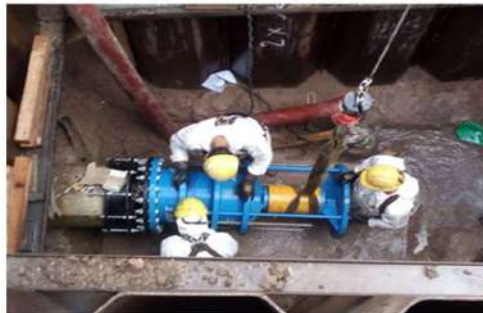
- Rehabilitación hidráulica de cañería de Asbesto Cemento DN 500 mm que cruza el Acceso Oeste a la altura de calle Jacaradá/Belén, Partido de Ituzaingó. La misma se llevó a cabo mediante la inserción de manga (relining) en una longitud aproximada en Planta de 140 m, a los efectos de asegurar su correcto funcionamiento hidráulico.

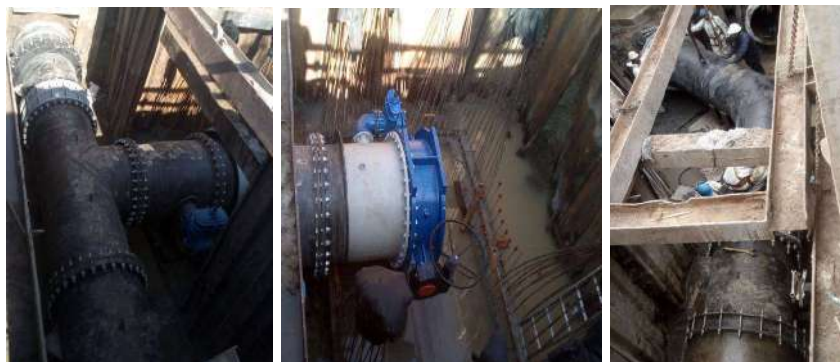
- Desvío de la Cañería de Hormigón Pretensado DN 1.100 mm por construcción de túnel bajo FFCC en calle Sobremonte y Malvinas Argentinas, Partido de San Fernando. El mismo se llevó a cabo mediante la instalación de aproximadamente 270 m de cañería DN 1.200 mm de Fundición Dúctil del tipo K7 espiga-enchufe e instalación de válvula mariposa DN 1.200 mm.

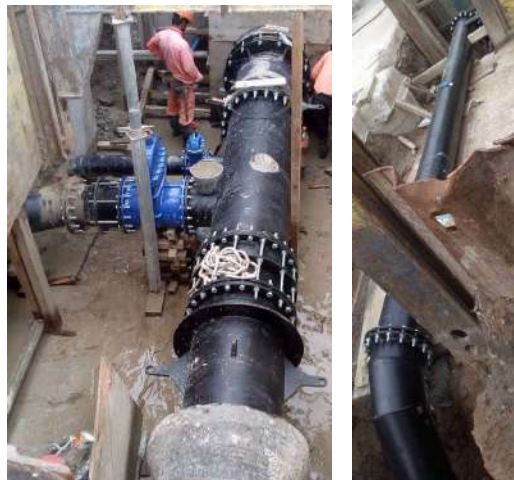
- Desvío de cañería de Hormigón Pretensado DN 700 mm por construcción de Pluvial en calle M. Acosta y Velázquez. CABA. El mismo se llevó a cabo mediante el retiro de un módulo de 5 m de Cañería de H^oP^o DN 700 mm y la instalación de 40 m de cañería DN 400 mm con instalación de válvula esclusa DN 400 mm.

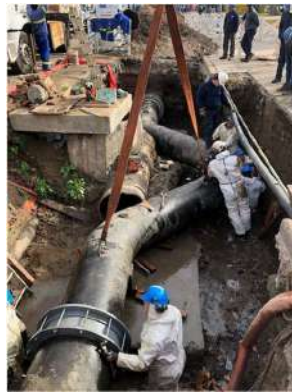
- Desvío de cañería de Hierro Fundido DN 700 mm por construcción de cámara de acceso al Colector "Bajo Costanero" mediante la instalación de aproximadamente 9 m de cañería en acero de 1/2" de espesor en Av. Del Libertador y San Martín, CABA.

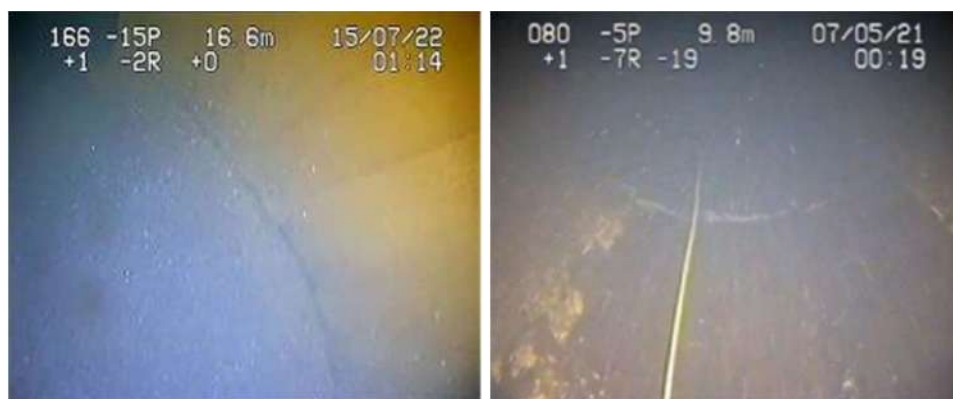
Imágenes del conducto durante las inspecciones

Imagen del tramo Saavedra - Morón construido con el sistema de dovelas.

Dependiendo del tramo, la distancia entre juntas transversales varía entre los 5 y 10 metros.

El funcionamiento normal de la piezométrica del sistema se encuentra por debajo de la piezométrica de nivel freático, motivo por el cual, en caso de existir una fisura en los conductos, el agua de napa ingresará al sistema.

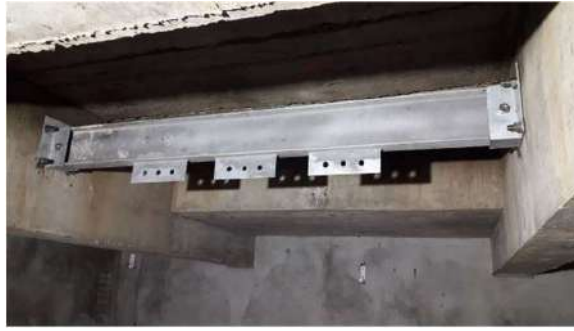
Viga de Izaje

- Estructura de izaje (viga y base para malacate).
- Construcción de plataforma de desplazamiento.
- Instalación de puntos fijos.
- Instalación de ménsulas.

Todas las piezas fueron sometidas a un tratamiento de galvanizado en caliente para evitar los procesos corrosivos característicos del tipo de ambiente en el que se encuentran las estructuras rehabilitadas.

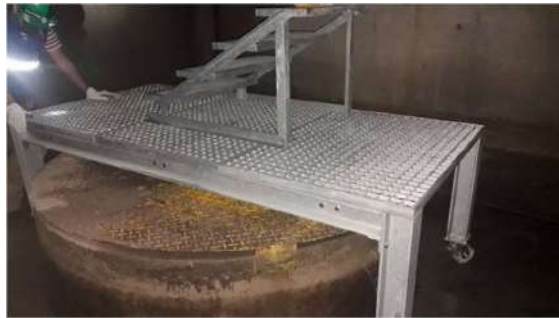
Plataforma de desplazamiento

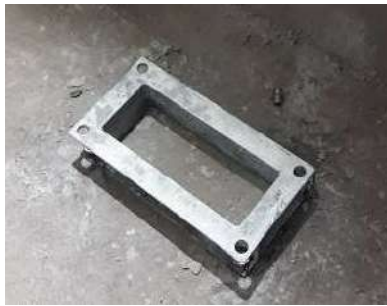
Base para malacate

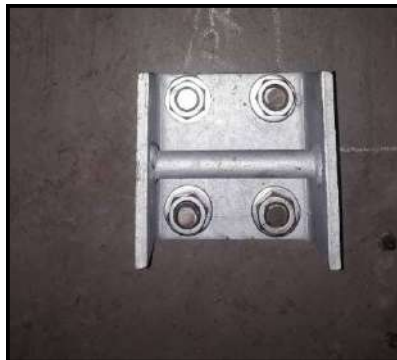
Punto Fijo

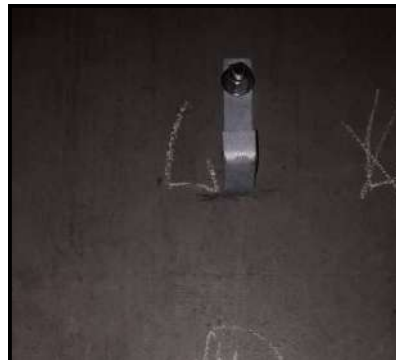
Ménsula

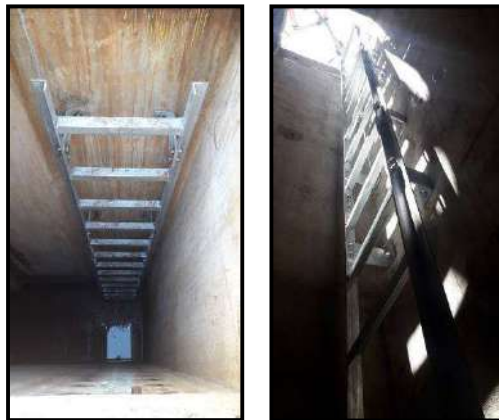
Renovación de escaleras de acceso a la cámara: se renovaron las escaleras de las cámaras N°11, 25, 28, 30, 32, 34, 36, 38, 39 y 43, renovando un total de 63 metros.

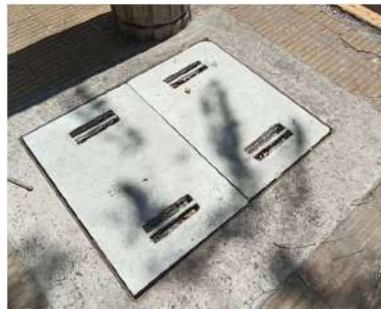
Cambio de tapas de acceso a la cámara: se cambiaron las tapas de las cámaras N°03, 13, 36, 37 y 49.

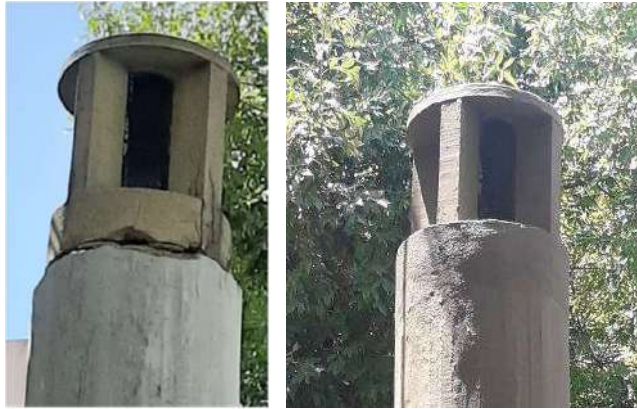
Columna de ventilación Cámara de Acceso N°27

Reparación de columnas de ventilación: se reparó la columna de ventilación de las Cámaras N°19, 27 y Cámara Nueva.

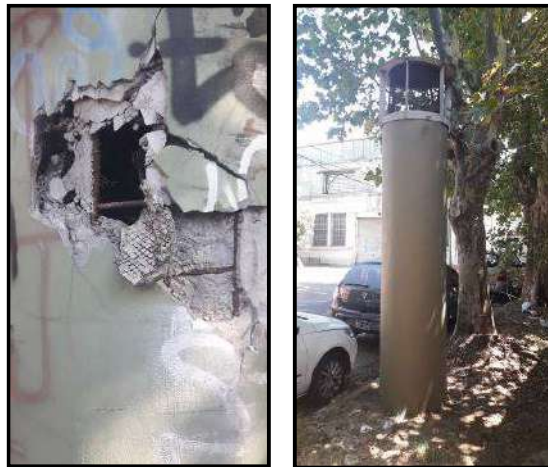
Columna de ventilación Cámara Nueva

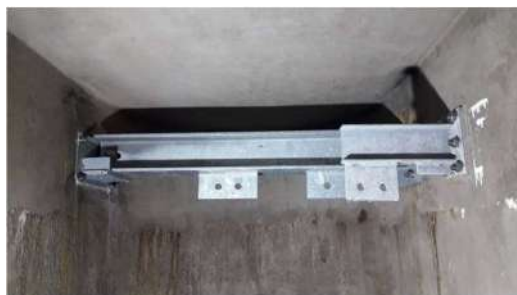
Instalación de una estructura de izaje en la Cámara N°22: se fabricó e instaló una viga de izaje en la cámara N°22.

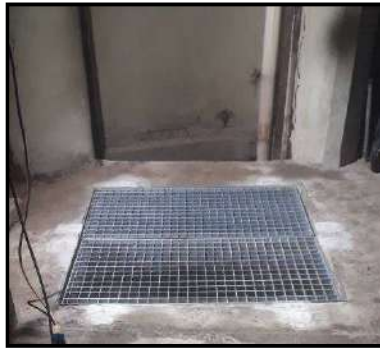
Ampliación del acceso interno en Cámara N°33: se realizó la ampliación del acceso en la losa de trabajo y se fabricó e instaló un marco y tapa metálica.

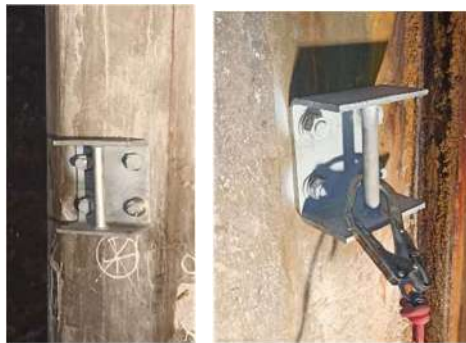
Instalación y provisión de puntos fijo: se instalaron 6 puntos fijos distribuidos entre las Cámaras N°13 y 38. Asimismo se fabricaron 6 puntos fijos adicionales.

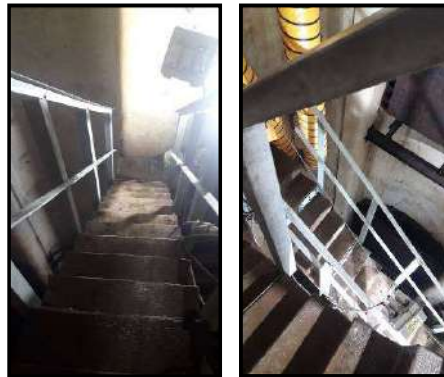
Renovación de barandas en Cámara N°13: se renovaron 38 metros de barandas.
