PMOEM 2024 – 2028

Estudio del Servicio 2022

Estudio del Servicio 2022 Agua

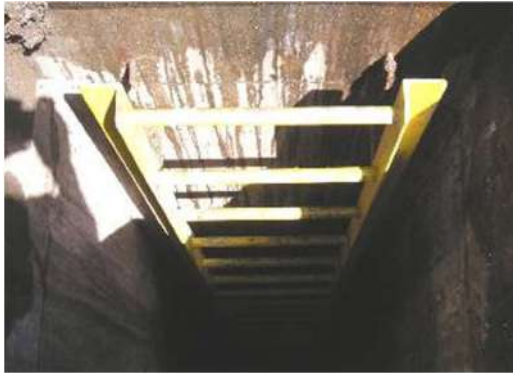
Escalera de acceso

Durante el primer semestre del año **2023 (OdC 73236)** se realizará el cambio de la escalera de acceso a la cámara y de todas las escaleras interiores, el cambio de elementos de protección (barandas) y la instalación de ménsulas y puntos fijos.

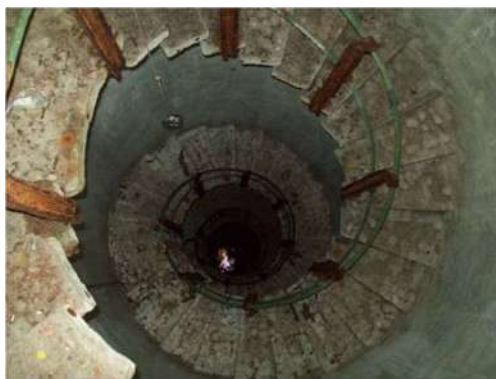
La cámara de acceso N°03 es denominada tipo caracol debido a la forma que desarrolla la escalera interior que vincula el primer nivel de la cámara con el punto de trabajo durante las inspecciones. Dado que su construcción data de la década del '40 varios de sus elementos estructurales no brindan la seguridad necesaria, haciendo hincapié en que la escalera mencionada está integrada por escalones en voladizo.

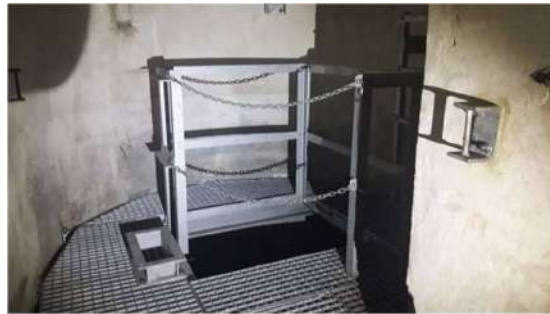
Plataforma principal

- Construcción e instalación de la plataforma principal.
- Construcción e instalación de la plataforma secundaria.
- Construcción e instalación de la estructura de izaje.
- Construcción e instalación de puntos fijos y ménsulas.

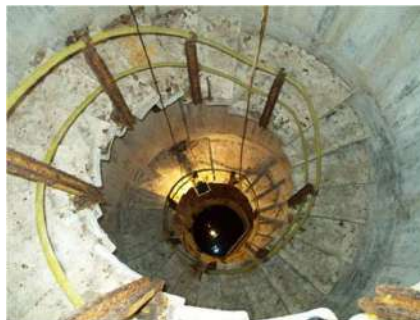
La cámara de acceso N°02 es denominada del tipo caracol debido a la forma que desarrolla la escalera interior que vincula el primer nivel de la cámara con el punto de trabajo durante las inspecciones. Dado que su construcción data de la década del '40 varios de sus elementos estructurales no brindan la seguridad necesaria, haciendo hincapié en que la escalera mencionada está integrada por escalones en voladizo.

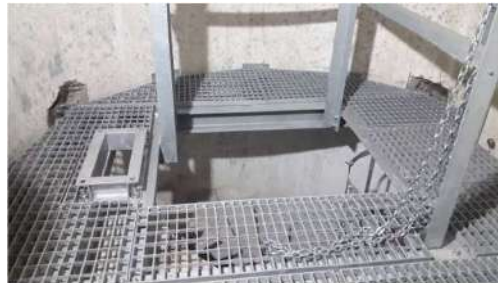
Plataforma principal

- ✿ Construcción e instalación de la plataforma principal.
- ✿ Construcción e instalación de la plataforma secundaria.
- ✿ Construcción e instalación de la estructura de izaje.
- ✿ Construcción e instalación de puntos fijos y ménsulas.

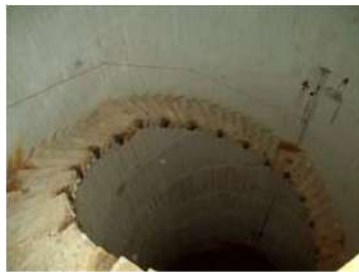
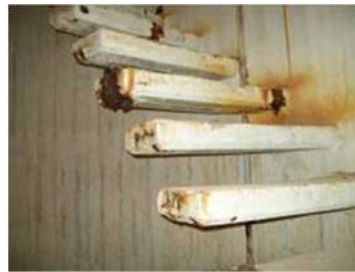
Esta cámara se ubica en el final del tramo Barrancas – Devoto. Posee una escalera interior tipo caracol que vincula el primer nivel de la cámara con el punto de trabajo durante las inspecciones. Debido a que se construyó en la década del '40, no es posible utilizar la escalera por su avanzado estado de deterioro.

- Construcción e instalación de una estructura de descenso.
- Construcción e instalación de la plataforma sobre voladizo.
- Construcción e instalación de la estructura de izaje superior.
- Construcción e instalación de la estructura de izaje inferior.
- Instalación de punto fijo y ménsula.
- Cambio de escalera de acceso a la cámara.
- Cambio de tapa de acceso a la cámara.
- Reparación de losa de acceso a la cámara.

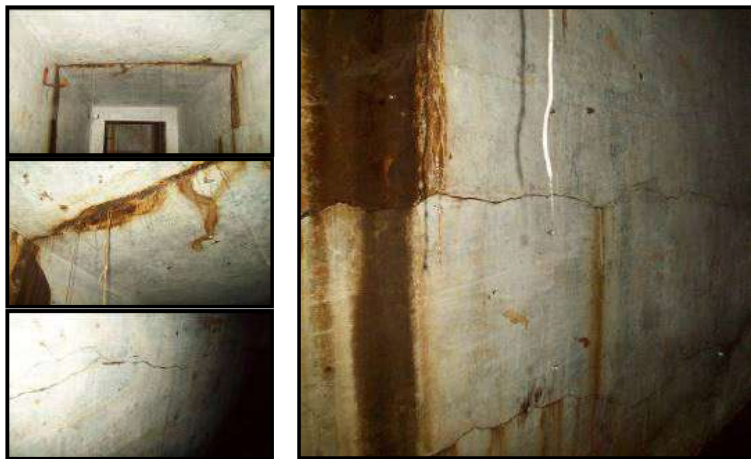
Esta cámara se ubica a unos 1.500 m de la salida sur de PSM. Debido a que se construyó en la década del cuarenta el estado de la cámara es malo, presentando el pasaje de ingreso fisuras de gran tamaño, tanto en los tabiques laterales como en la losa de techo, por tal motivo se desvinculará este acceso generando uno nuevo en otro sector de la cámara.

- Desvincular el recinto principal (planta circular) de las zonas de acceso existente, para lo cual, se construirá un tabique de H°A° dimensionado para resistir estructuralmente y con espesor y características similares al tabique actual de la cámara, pero de acuerdo a normativa de cálculo y tecnología de materiales actuales.

- Construir un acceso-hombre. Dicho acceso tendrá para el ascenso y descenso de personal una escalera de “tipo gato” de acero anodizado en caliente para resistir las atmósferas agresivas de la cámara junto con una tapa de acceso.

- Se reutilizará la Columna de Ventilación existente previa revisión, reacondicionándola estéticamente con pinturas epoxídicas resistentes a la intemperie de color según el original.
- Rellenar o cegar el sector de acceso existente (obsoleto) una vez que sea desvinculado del recinto circular dejándolo como instalación perdida.

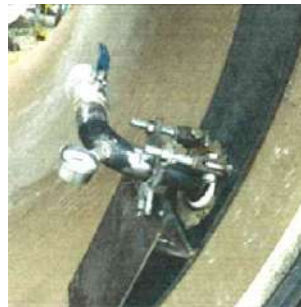
El anillo de inyección se probó en seco, comprobando así el método de perforación y la instalación del acoplamiento de inyección con los tapones de goma utilizados para sellar los agujeros luego de cada inyección.

Las posiciones en las que se instalaron los anillos de inyección se seleccionaron de tal manera que pudieran cubrir un rango máximo de 16 metros a cada lado del anillo. A su vez se colocaron anillos a un metro de los extremos, tanto del lado de la Cámara 38 como de EEVA1.

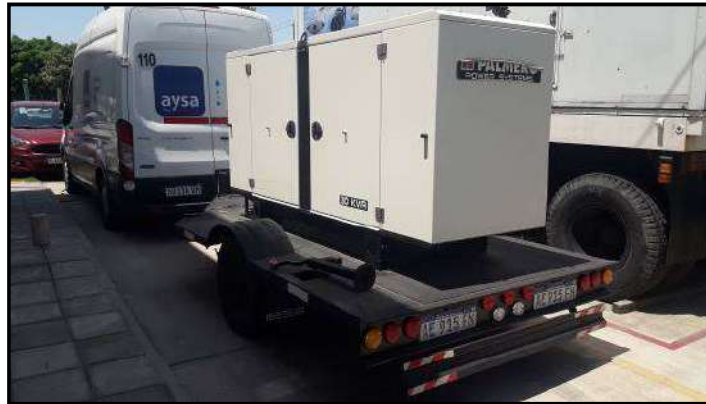
Grupo electrógeno 30 kVA

Grupo electrógeno Diesel marca Palmero Modelo PP-30 (30 kVA) montado sobre tráiler homologado. Este equipo es utilizado como abastecimiento de energía durante las inspecciones del sistema de Ríos Subterráneos u otras tareas similares.

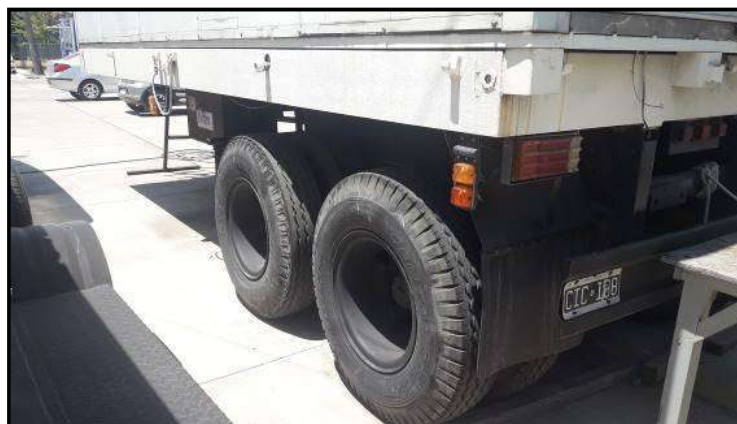
Tren de rodamiento unidad de operación 12147

Reemplazo del tren de rodamiento de la unidad de operación del Sistema Falcon 12147. Debido a que el chasis original en donde se transportaba el centro de operaciones del sistema ROV se encontraba en mal estado fue reemplazado por otro chasis.

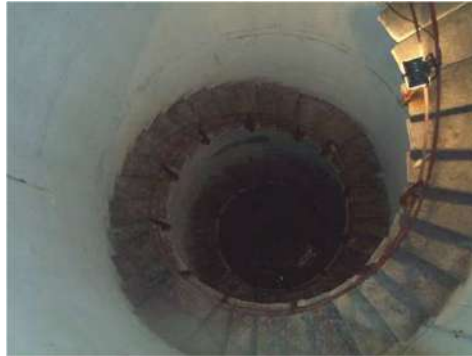
El trabajo abarca la construcción de una plataforma de trabajo en dos cámaras de acceso, CA N°10 y CA N°12, ambas ubicadas en el tramo de río PSM SS - Paitoví. La ejecución de estas obras permitirán reemplazar el ascenso/descenso de personal por las escaleras existentes en dichas cámaras.

Estas escaleras se materializan mediante escalones de hormigón armado en voladizo empotrados al tabique circular de la cámara. Dado a que las cámaras se construyeron en la década del '50 se encuentran en un avanzado estado de deterioro, con armaduras expuestas y con corrosión, motivo por el cual luego de la ejecución de la plataforma quedarán en desuso.

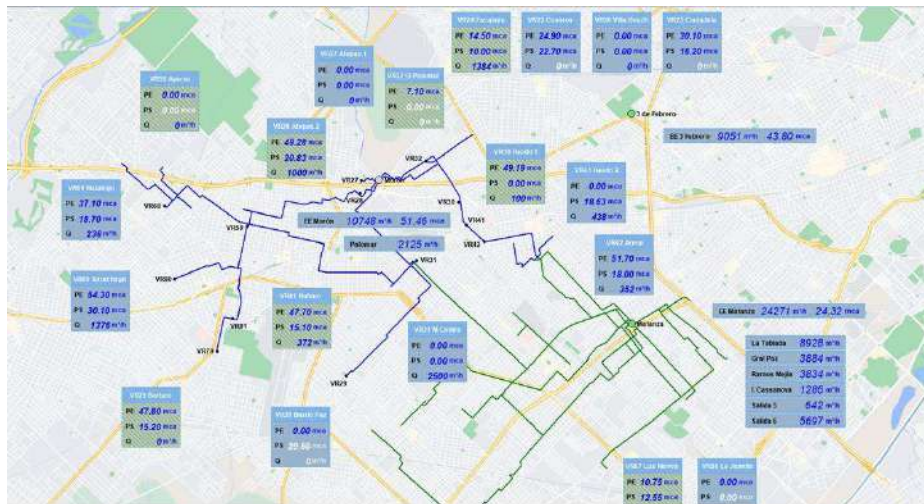
Esquema Sistema Morón y Matanza: acueductos principales y válvulas reguladoras

- Impulsión Ituzaingó e Impulsión Merlo-Gomez
- Redes primarias para distribución del agua, entre los que se destaca el Refuerzo Merlo.
- Válvulas reguladoras: VR Sarachaga, VR Bufano, VR Bottaro y VR Arena, habilitadas en el año 2022 y, recientemente VR Merlo que se suman a las 10 válvulas ya existentes abastecidas por la estación elevadora Morón

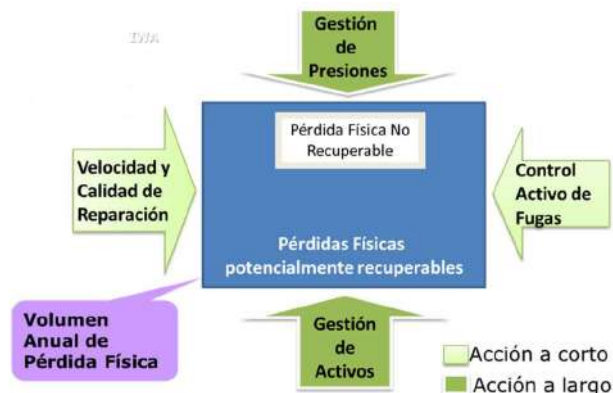
Estrategias para la reducción de las PÉRDIDAS FÍSICAS

El siguiente esquema ilustra los ejes de acción para gestionar las pérdidas de agua, ajustar la dotación de agua y, en definitiva, llevar a cabo una gestión eficiente del sistema ya que la reducción de pérdidas físicas trae aparejado beneficios en reducción de gastos de explotación por uso eficiente de insumos químicos y de energía de bombeo.

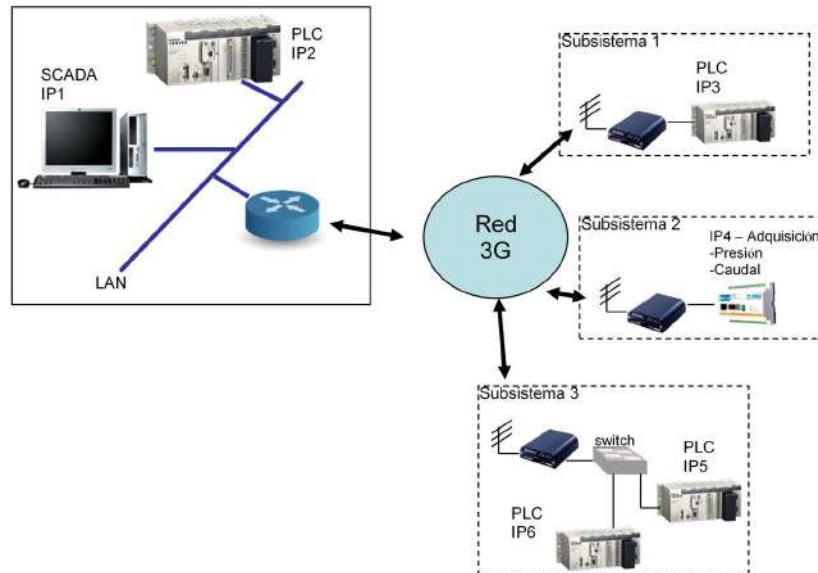
La configuración del sistema se puede observar en la siguiente imagen:

Como se observa en el esquema, estos equipos están preparados para operar con distintos dispositivos a la red corporativa de AySA para la transferencia de datos, ejecución de acciones remotas, supervisión y mantenimiento remoto de los dispositivos.

El sistema permite el monitoreo a distancia de presión, caudal, estado de las bombas de achique y distintas alarmas que faciliten el control y la operación desde el sistema SCADA.

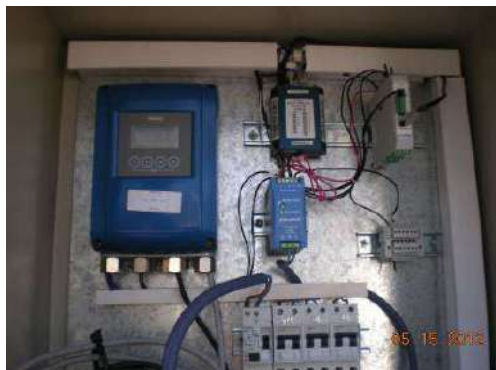
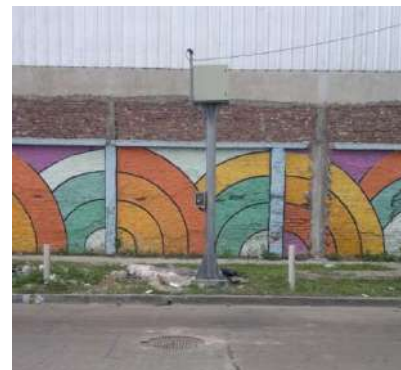
En las imágenes siguientes se observa las partes que componen la transmisión, incluyendo el mástil en altura diseñado para el almacenamiento del tablero de comando.

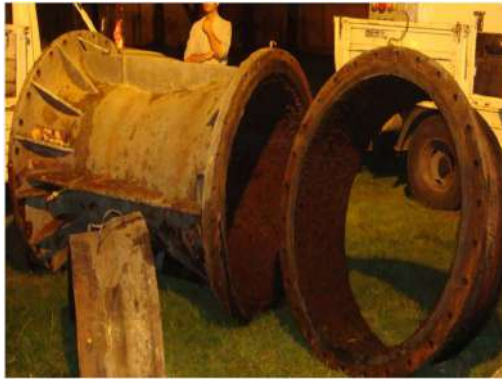
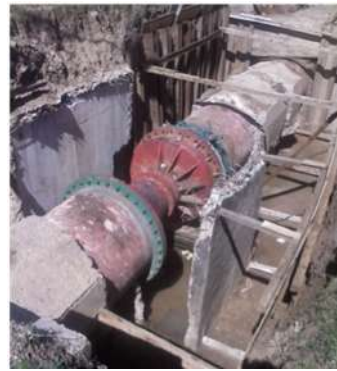
A principios de siglo XX, cuando se comenzó a desarrollar el sistema de abastecimiento de agua potable, se establecieron puntos principales de control en las salidas de los grandes bombeos. Para ello se instalaron equipos de medición mecánicos conocidos como venturis y, en menor medida toberas venturis.

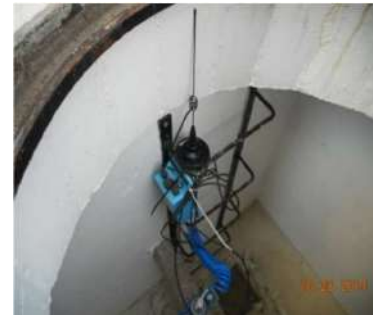
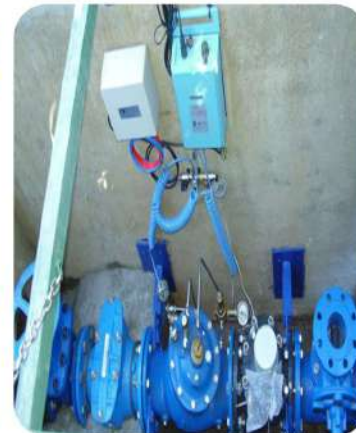
El punto crítico cuenta con el registrador de presión que reporta los valores al controlador inteligente, el cual acciona los mecanismos necesarios para regular la presión de salida; fluctuando en relación a la consigna definida por el servicio (ver foto).

Por cada válvula se dispone de 4 puntos de medición de presión: 1 punto aguas arriba de la válvula, 1 punto aguas abajo de la válvula y 2 puntos críticos en red.

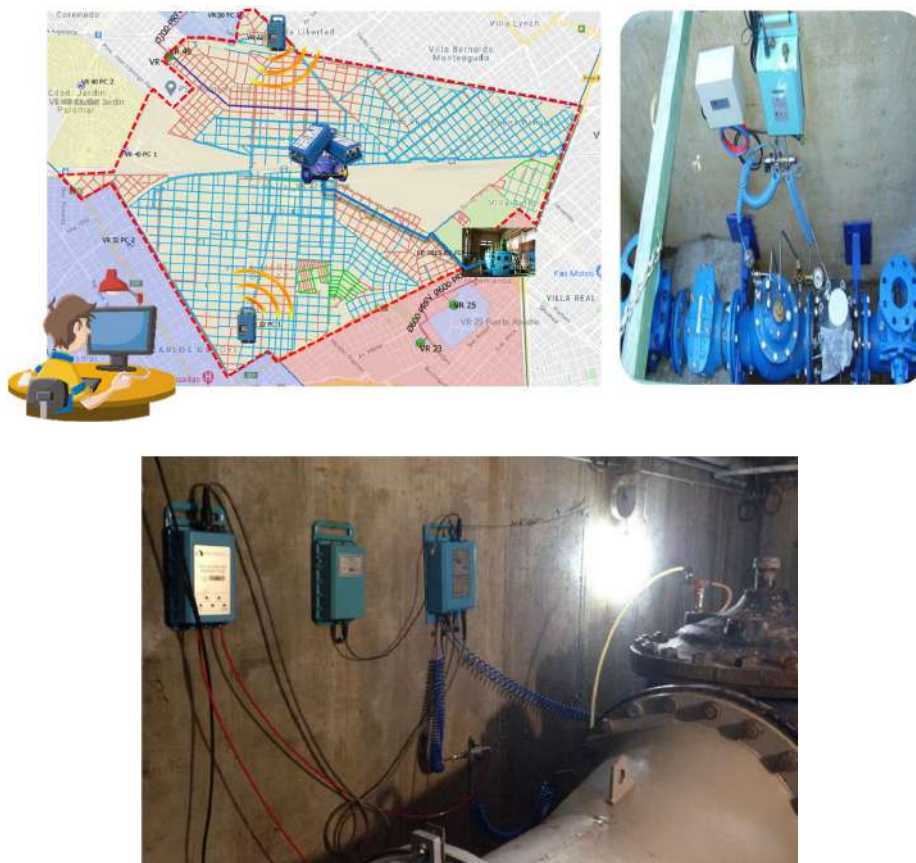
- permite la regulación a distancia _ GPRS vinculado con servidor “on line”
- permite modular la presión de salida en función del tiempo y/o caudal.
- establece perfiles diferenciados para cada día o diario/fin de semana
- registra caudal y presión aguas arriba y aguas debajo de la válvula
- permite ajustes por eventos y cambio de horario verano/invierno
- permite manejar la consigna por punto crítico

Por otra parte, la incorporación del “Punto crítico” es lo más novedoso y en definitiva es lo que permite la gestión inteligente de la válvula en función de la demanda del sistema. El punto representa la condición más desfavorable de un sector hidráulico y en función de las presiones deseadas en ese punto se elabora la tabla de consignas. En el punto se registra la presión y se enlaza al Controlador enviando consignas de apertura o cierre de la válvula en función de los parámetros que mide en la red.

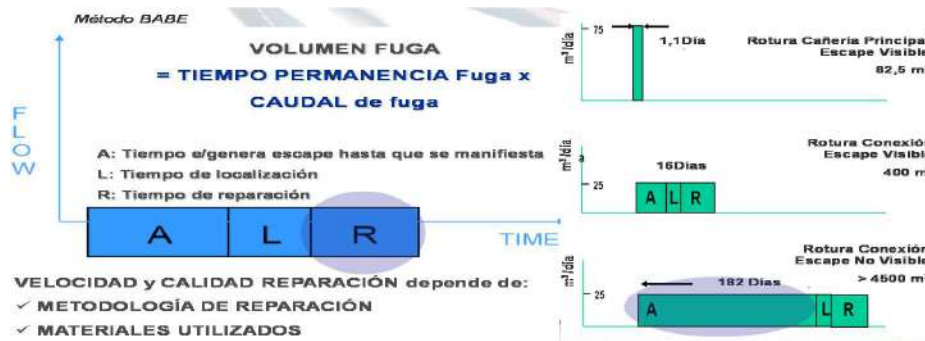
En la figura siguiente se observa que el tiempo de vida de una fuga se compone de tres tiempos “A”, “L” y “R”.

AySA ha trabajado sistemáticamente en reducir los tiempos “L” y “R”. No obstante, para completar el ciclo de eficiencia es necesario reducir los tres tiempos, pero fundamentalmente el tiempo A, responsable de incrementar el volumen de fuga.

El tiempo sobre el que se hace foco en el presente plan es el “A” o **“tiempo desde que se genera el escape hasta que se manifiesta”**. Este tiempo es el más difícil de gestionar y en general se asocia al mayor volumen de pérdida. Por otra parte, optimizar este tiempo impactará positivamente en **“L” tiempo de localización** ya que incrementará la eficiencia de los equipos de búsqueda de fuga RANC que trabajan sobre este tiempo.

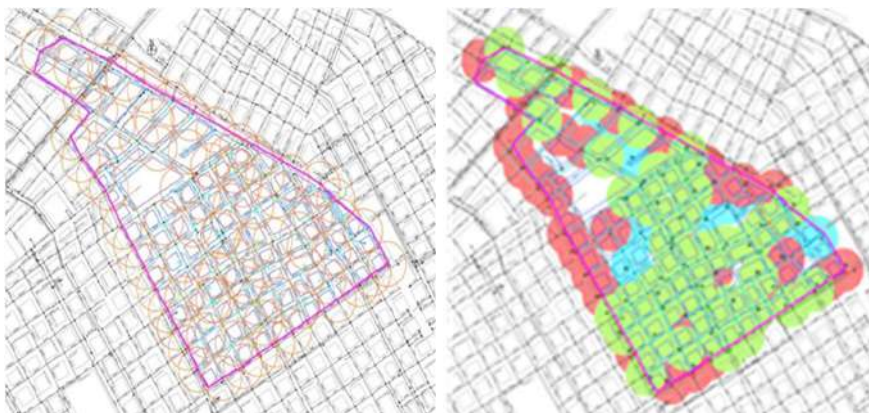
Para identificar zonas con rumor de fuga positivo se instalan sensores de ruido en contacto directo con artefactos de agua potable, sin la necesidad de realizar modificaciones en la estructura de la red.

El resultado del análisis permite obtener planos con identificación de zonas de rumor de fuga positivo para priorizar la locación precisa de la fuga con métodos acústicos.

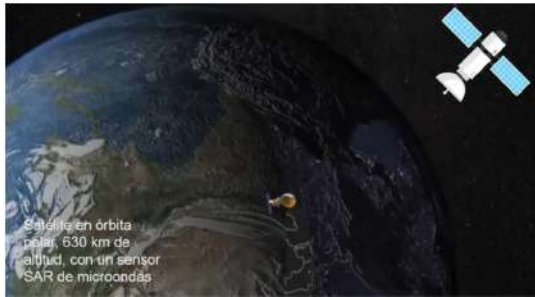
La tecnología propuesta utiliza imágenes captadas por sensores SAR de microondas ubicados en un satélite que orbita continuamente la Tierra y permite obtener datos frecuentemente ya que con una pasada cubre áreas relativamente grandes.

Los satélites con sensores SAR (Synthetic Aperture Radar) tienen como ventajas que pueden captar imágenes en todo tipo de clima, operan de día y noche, son sensibles a las propiedades dieléctricas y tienen penetración subsuperficial. En la imagen se grafica el proceso de captura de imagen.

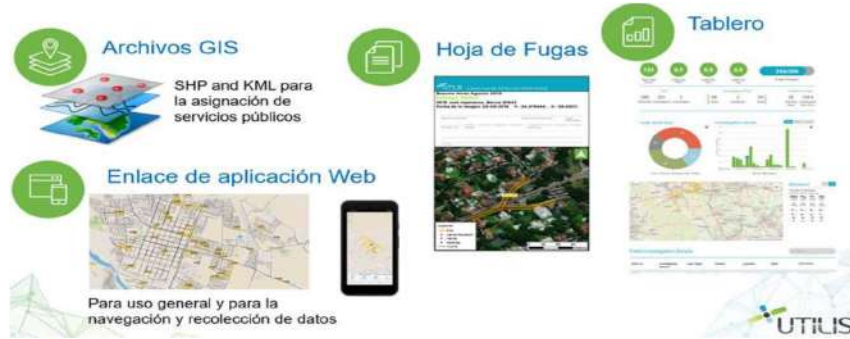
El piloto contempló la adquisición de imágenes captadas desde el satélite, la corrección radiométrica de interferencias sobre dichas imágenes, aplicación de algoritmos que

distinguen los puntos de interés, superposición del sistema GIS de las instalaciones, emisión de informe con **puntos de interés “PDI”**, entendiéndose como tal un sector de red con presencia de fuga/s, y acompañamiento en campo para verificar las fugas identificadas.

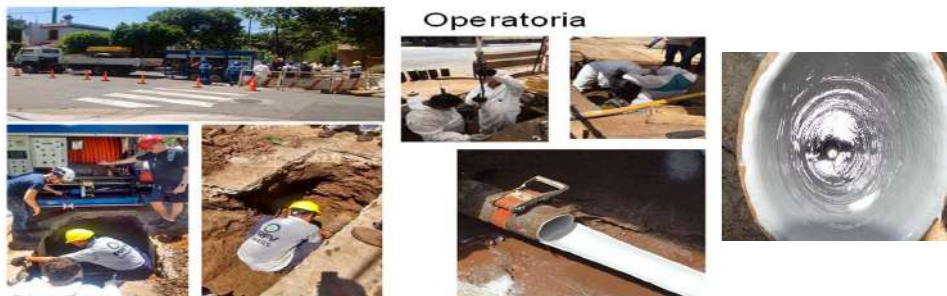
La técnica seleccionada complementa la rehabilitación mecánica actual con el posterior recubrimiento del caño mediante inyección de resina poliurea lo cual aumenta la vida útil de las cañerías a niveles similares de las cañerías nuevas, evita desprendimientos y turbiedad post rehabilitación y lo más importante y significativo anula la re-incrustación.

En el esquema y fotos siguientes se muestra la secuencia de ejecución:

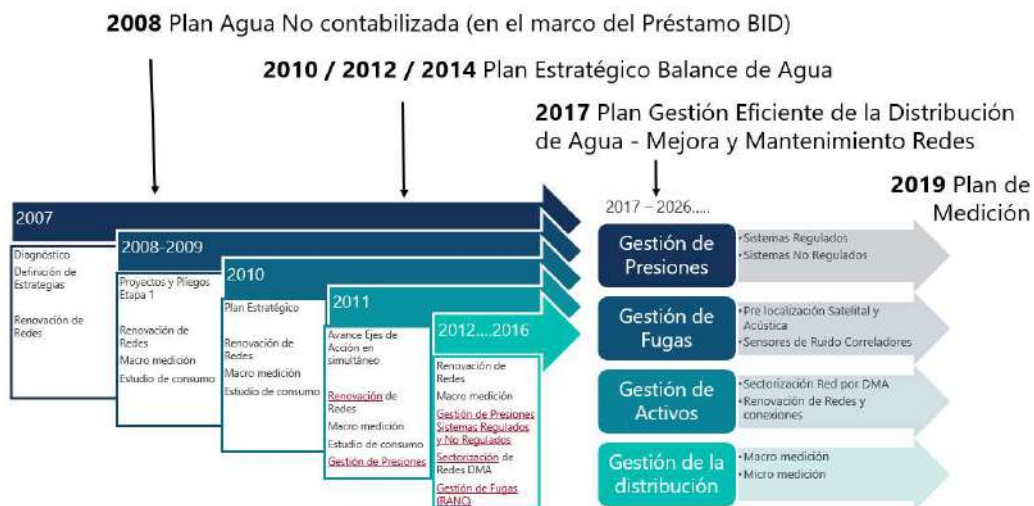
En la gráfica siguiente se resume la evolución del programa de reducción de pérdidas desde su inicio en el año 2007:

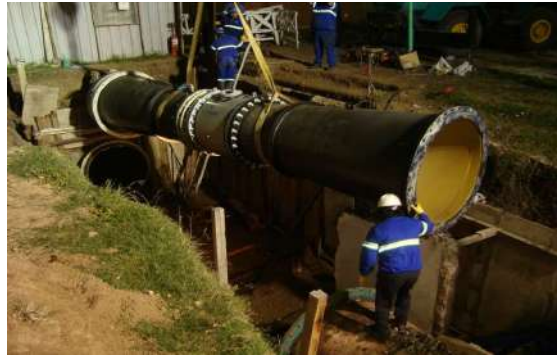
Foto 1: Medidor EM de Carretel

En particular, en el año 2022 se llevó a cabo la instalación/rehabilitación de equipos, algunos que colaboran a confiabilizar el balance de agua y otros que son necesarios para la gestión de áreas sectorizadas, en todos los casos, los equipos recambiados son macromedidores electromagnéticos de carretel:

En el caso de los **medidores de flujo magnéticos de carretel**, se establece un campo magnético a lo largo de toda la sección transversal del tubo de flujo (Figura 1).

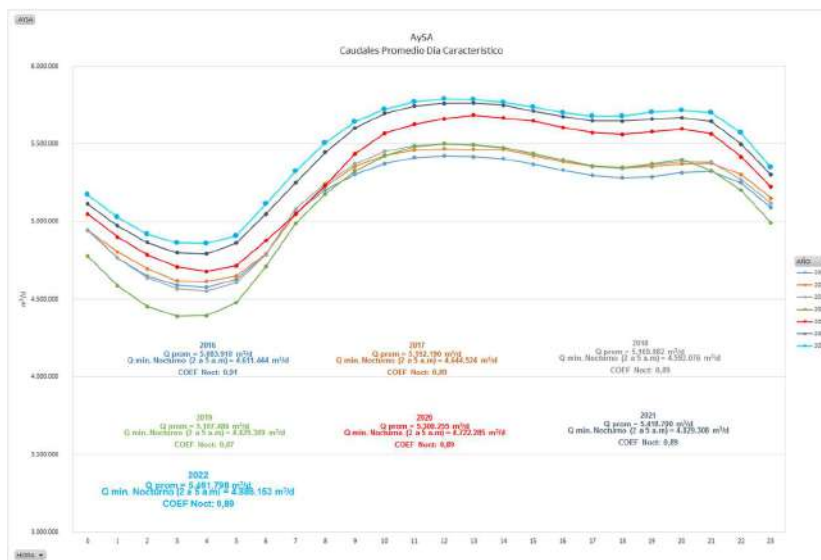
En la gráfica siguiente se muestra la evolución de la curva de caudales promedios horarios anual para el agua bombeada a la red de "AySA 2015".

Como se observa, el valor más desfavorable se dió en el año 2016 con un COEF.Noct= 0,91 y el más favorable en el año 2019 donde se alcanzó un COEF Noct=0,87. Para el año 2022 el coeficiente alcanzo COEF Noct = 0,89. Cabe mencionar que en esta curva se consideran todos los caudales bombeados (sistema de alta y baja presión) por lo que el objetivo perseguido es tender hacia valores que se ubiquen similar al resto de los años.

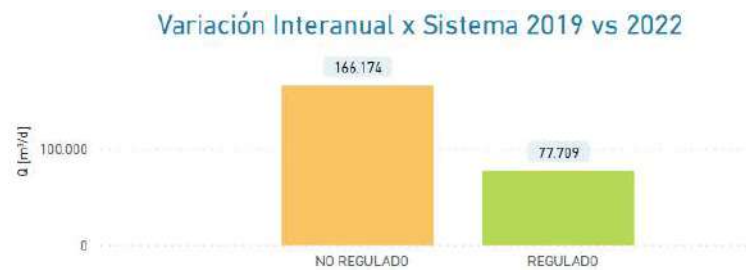
Desde el punto de vista de evolución de sistemas en función de corresponder a sistemas de Baja Presión (No Regulado) o Alta Presión (Regulado), se observa el 68% del incremento se produjo en sistemas de Baja Presión

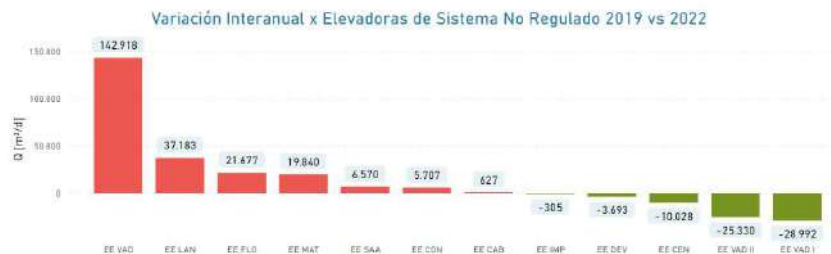
- Variación interanual de las estaciones elevadoras del sistema de Baja Presión (No Regulado). En la gráfica siguiente se detalla la evolución de todas las elevadoras que componen el dicho sistema.

Como se observa, el incremento principal ocurrió en la EE Villa Adelina (EE VAD) pero hay dos consideraciones a tener en cuenta:

- Villa Adelina funciona como un sistema de 3 elevadoras (EE VAD, EE VAD I y EE VAD II) por lo tanto la variación neta, en vez de +142.918 m³/d es de +88.596 m³/d.
 - En el año 2019 durante algunos meses funcionó el “sistema alternativo” implementado para llevar a cabo la la reparación del río subterráneo. En ese período la EE VAD estuvo parada, por lo tanto el incremento de Villa Adelina está sesgado por esta circunstancia. Si bien se registra un incremento, es el valor es menor.
- Variación interanual de las estaciones elevadoras del sistema de Alta presión (Regulado). En la gráfica siguiente se detalla la evolución de todas las elevadoras que componen el dicho sistema.

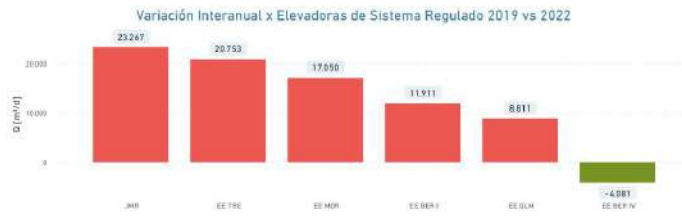
En este último gráfico se observa que, a excepción de la estación elevadora Bernal IV (EE BER IV) la totalidad de las elevadoras registraron incrementos.

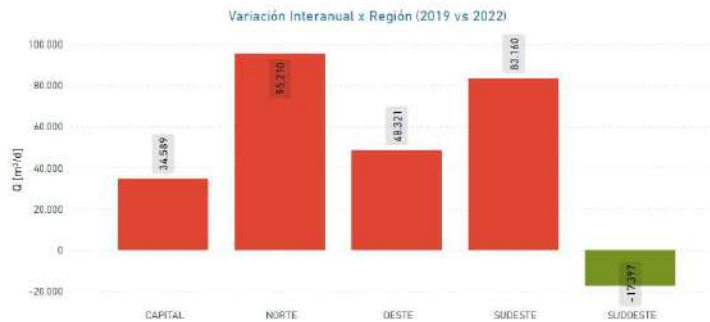
El siguiente gráfico muestra como se distribuyó el incremento de bombeo del período 2019-2022 en función de la distribución geográfica por regiones.

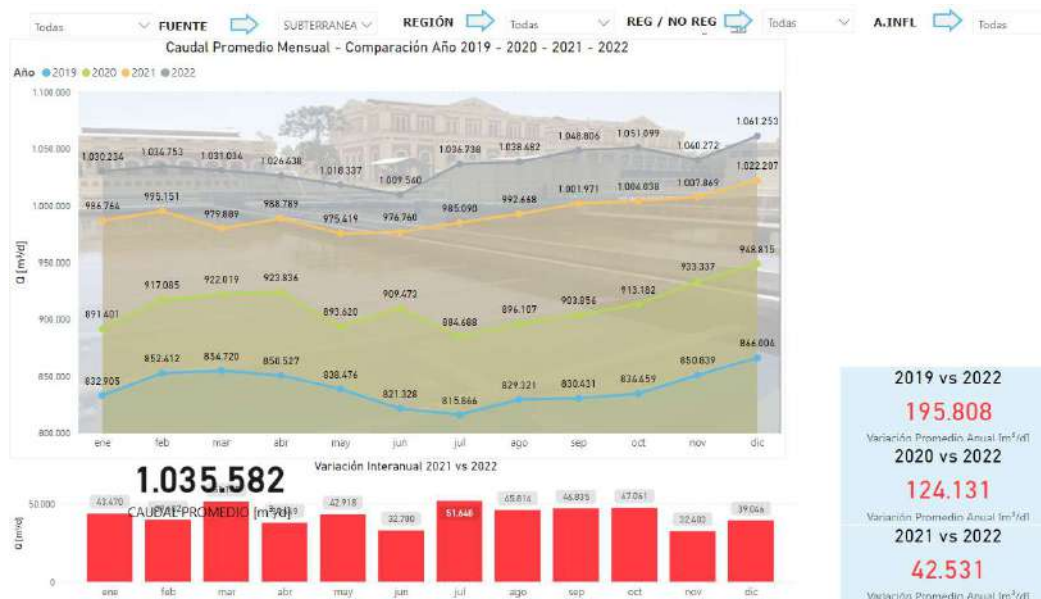
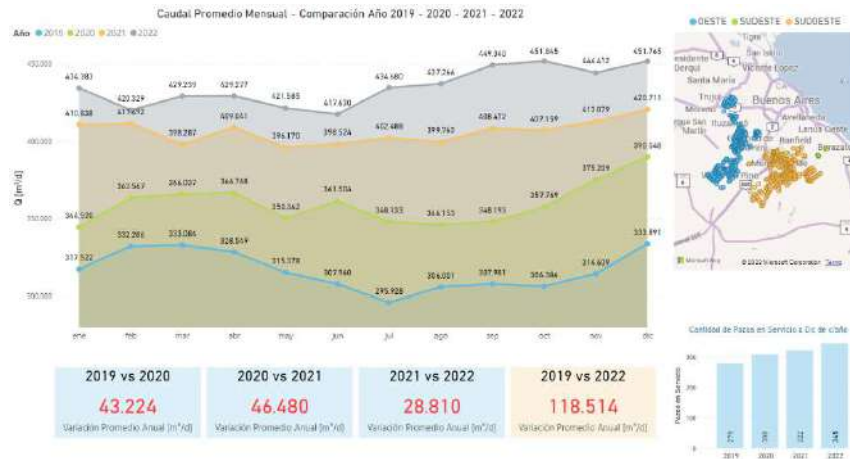
En los siguientes gráficos se muestra la evolución 2019-2022 en curvas, las comparaciones año a año y comparación 2019 vs 2022 en carteles y cantidad de pozos en servicio por año.

De los gráficos se desprende que de los +195.808 m³/d de incremento de agua subterránea de 2019 a 2022 a nivel AySA el 61% del aumento se dio en los pozos de los distritos del área AySA 2015. Esto se condice con un incremento en la cantidad de pozos en servicio entre ambos periodos.

También es importante mencionar que al año 2022 del total de producción de agua subterránea 1.035.583 m³/d el 58% corresponde pozos del área Nuevos Partidos y el 42% restante al área AySA 2015.

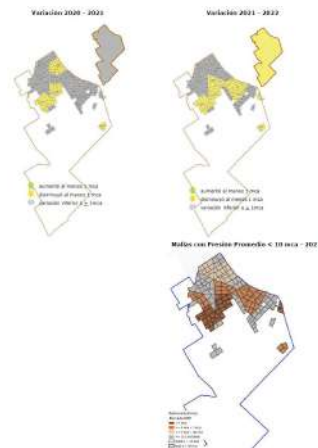
“DRSE-AySA Nuevas Areas”

En la tabla y gráficas siguientes se muestra la evolución del indicador “% Mallas con presión satisfactoria” y la ubicación de los puntos PPP que registran o registraron valores por debajo 10mca impactando negativamente en el indicador:

Haciendo foco en el año 2022 la presión promedio de la Región Sudeste fue de **8,76 mca** para el área “AySA 2015” y de **5,33 mca** para el área “AySA Nuevas Areas”.

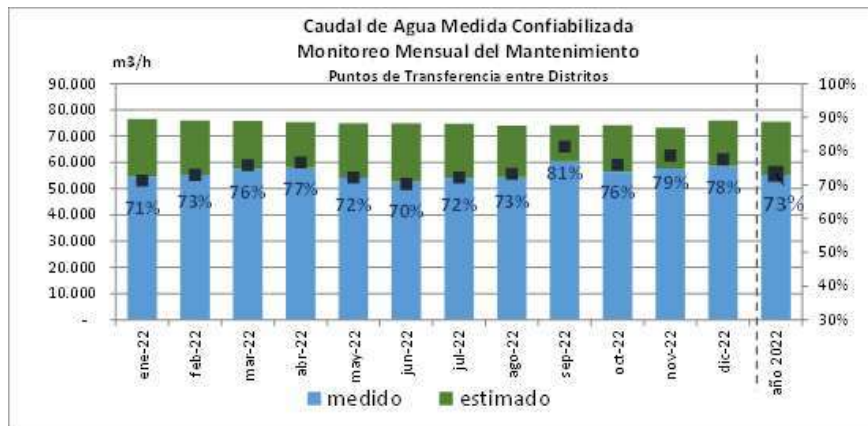
- ✓ Si solo se considera el **volumen de Agua de Transferencia entre Distritos**, el Programa de Mantenimiento alcanzó un valor promedio de **73%**.

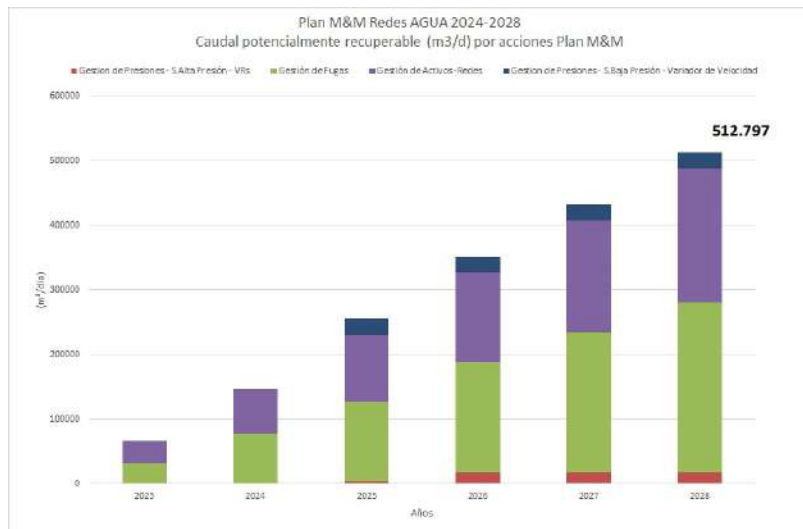
En la gráfica siguiente se detalla los resultados esperados por cada uno de los ejes en concordancia con las acciones planteadas.

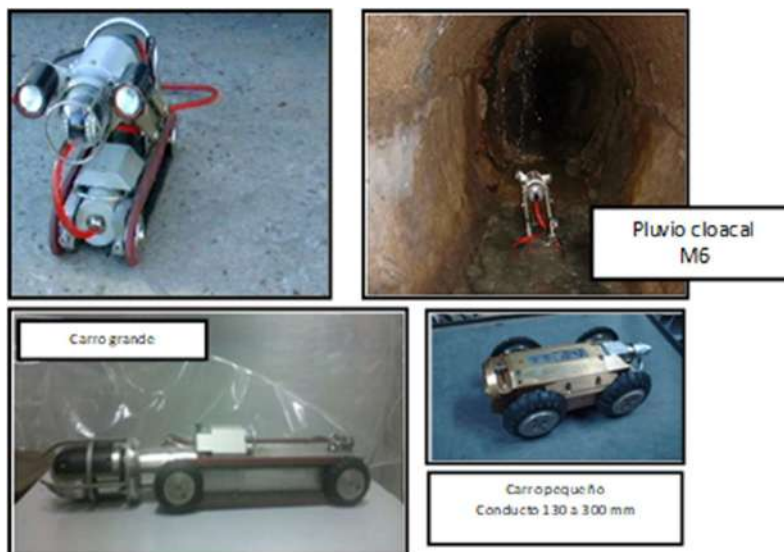
Cámara rotativa (Eca Robotic)

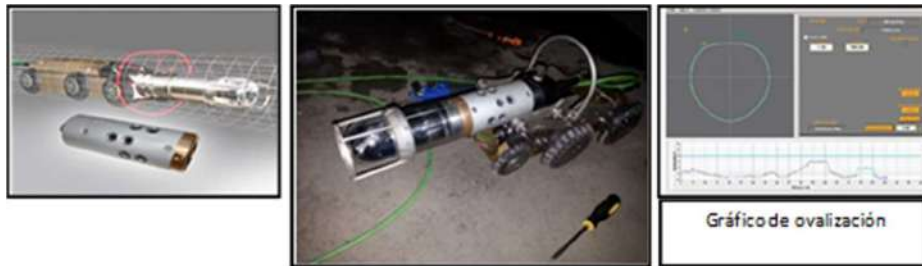
Q Carro motorizado para conductos de 150 a 1.200 mm (Eca Robotic) – Medidor de pendiente, Medidor de ovalización de 150 a 300 mm (Eca Robotic).

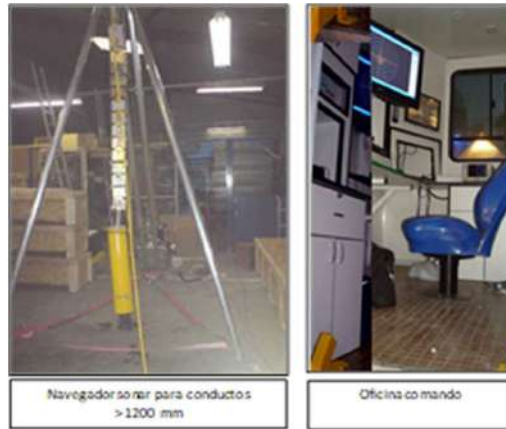
Q Equipo Sonar montado sobre tráiler.

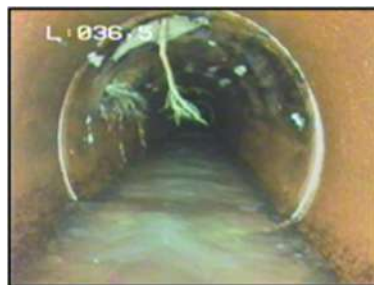
Conducto de 305 mm de diámetro, material vítreo Radio Antiguo.

Pluvio cloacal con ingreso de raíces por conexión

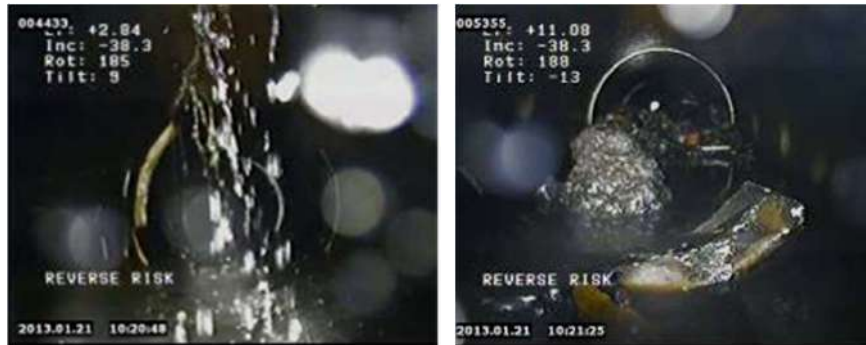
2_Búsqueda de pérdidas en cañería de AySA con afectación a Obra de CABA ubicada en Av. A. Thomas entre Donado y M. Acha (2022). Se detectaron fracturas y faltantes

de material en un tramo de una cañería de 457 mm de material vítreo. Se realizará la rehabilitación con el sistema UV con manga de PRFV.

Imágenes de lo encontrado

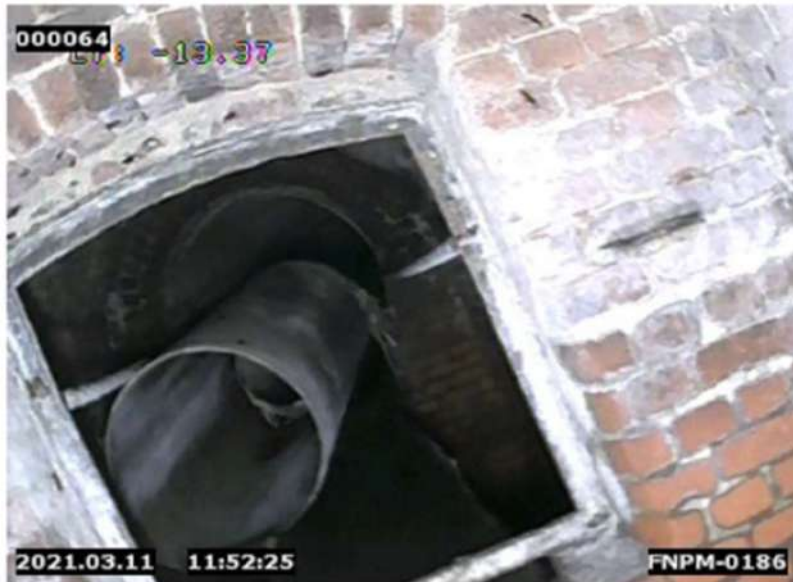
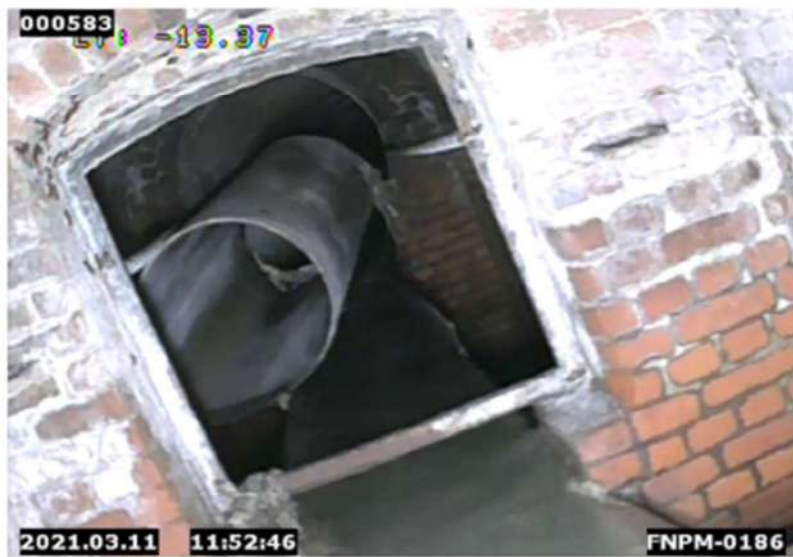
CC1 CONDUCTO SOBRE PARANA DESDE M.T.ALVEAR HACIA PARAGUAY

Observaciones: se observa dentro de la batea un tramo de caño de PRFV. La batea desborda.

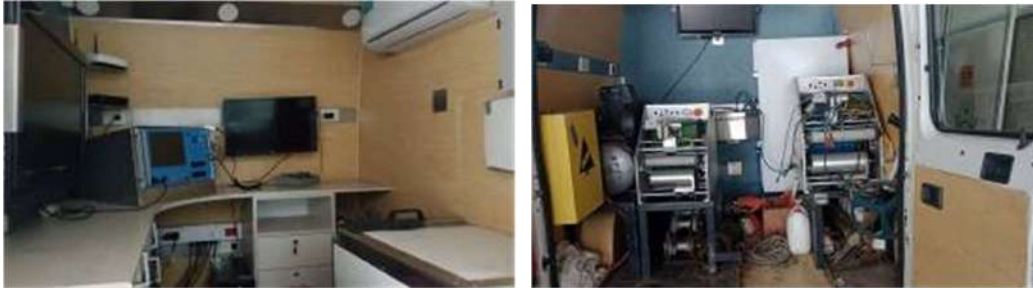
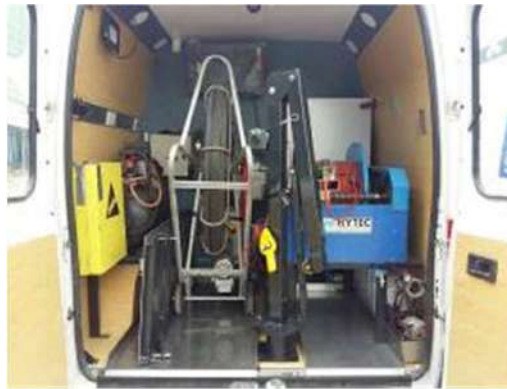
Readequación de camionetas de Vídeo Inspección.

Durante el año 2020 se realizó un nuevo diseño del revestimiento de dos camionetas para la operación de equipos de vídeo inspección. Esto se ejecutó debido a que las camionetas existentes eran obsoletas. Se diseñó y montó el revestimiento en las nuevas camionetas junto con los equipos de vídeos.

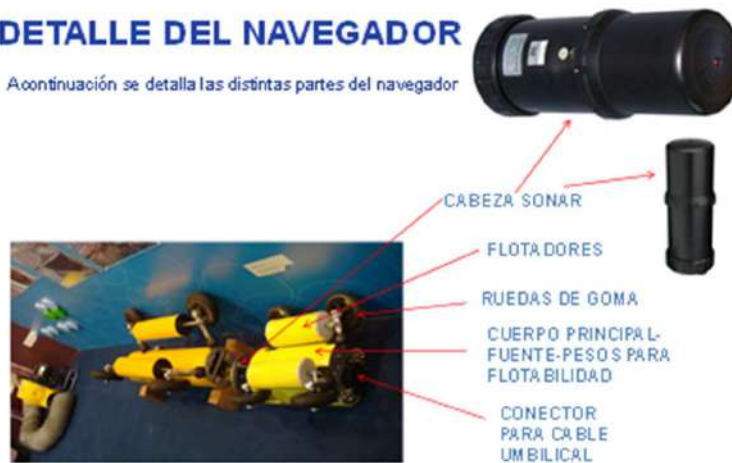
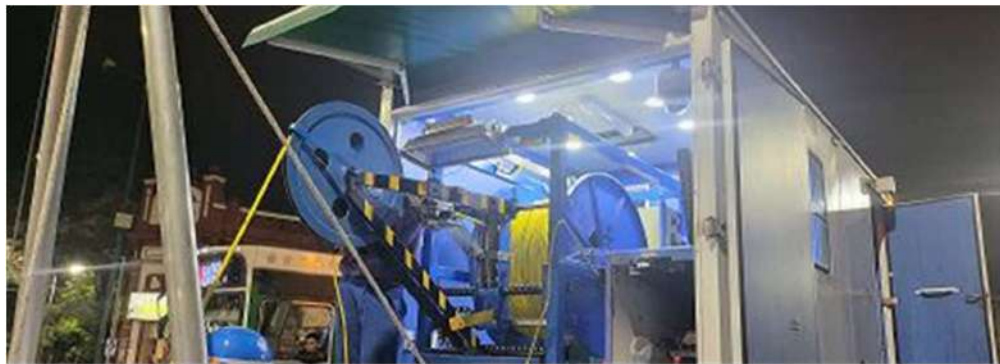
DETALLE DEL NAVEGADOR

- Descripción del Sonar utilizado.

A continuación se detalla las distintas partes del navegador

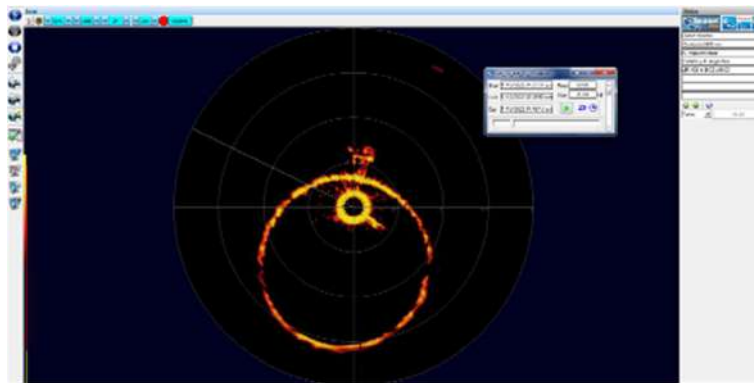
En esta imagen se observa que la cañería se encuentra trabajando a sección llena sin sedimentación.

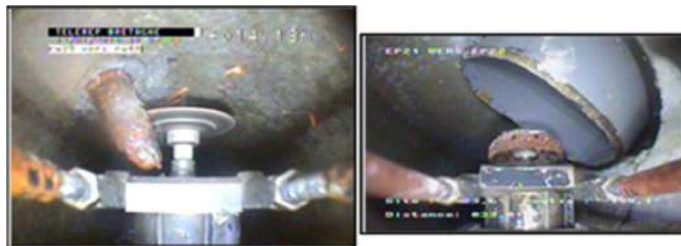
2.5.8.1.2.4.1 Sistema Robot Fresador con cámara.

La adquisición de este equipo ECA Robotics permite la eliminación de obstrucciones en las cañerías sin realizar rotura de pavimentos o veredas, como así también remover obstáculos tales como conexiones penetrantes, raíces, elementos atravesados en las juntas, etc.

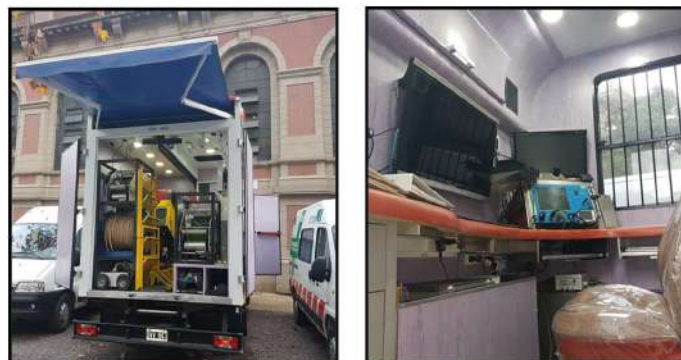
Para el accionamiento del equipo se diseñó el módulo de transporte y operación. Este módulo se encuentra totalmente equipado con todo lo necesario para la operación del robot fresador e Inspección Video solamente. Cuenta con grupo electrógeno y moto compresor incorporado dentro del módulo y todos los elementos necesarios de equipos y de Higiene y Seguridad, inclusive con la incorporación de un baño.

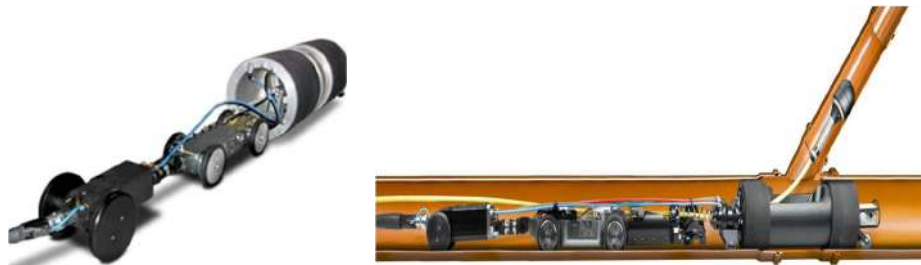
Equipo de estanquidad y derivador de presiones (Senser Box DPS).

La función de este equipo, marca IBAK, consiste en poder realizar pruebas de estanqueidad en cañerías cloacales con diámetros que abarcan desde los 150 mm a 700 mm. El equipo posee un cable umbilical de 250 m de longitud. Básicamente la función del equipo es probar el grado de estanquidad de las juntas de unión entre caños consecutivos en cloacas permitiendo detectar fugas de líquido cloacal al terreno.

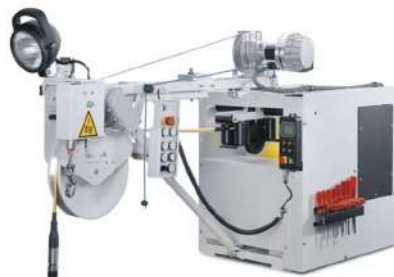
Sistema de arrollamiento del cable (Winch).

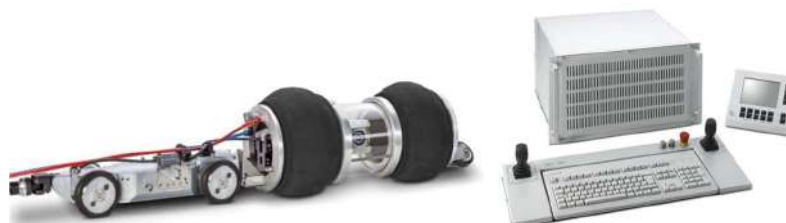
Carro y equipo de estanqueidad – Unidad de control.

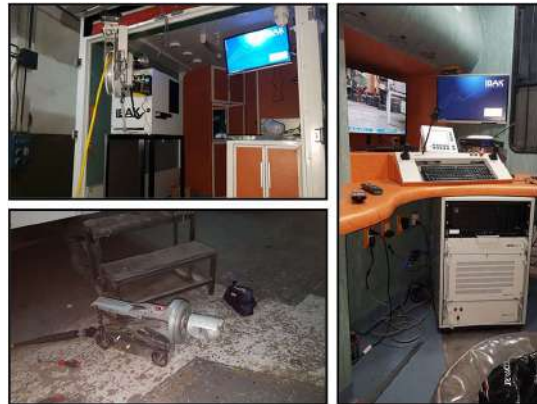
Para el accionamiento del equipo se diseñó el módulo de transporte y operación. Este módulo se encuentra parcialmente equipado.

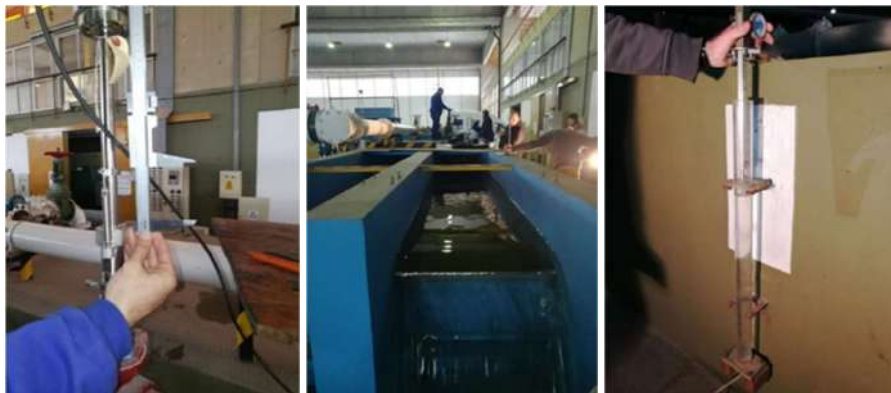
En el caso de los caudalímetros de inserción, la calibración se hacía con personal del sector en instalaciones del Instituto Nacional del Agua (INA) en conjunto con los técnicos de esa institución utilizando un vertedero como patrón, pero debido a inconvenientes de carácter administrativos entre AySA y el INA se dejó de lado esta opción y se debió recurrir a otro proveedor, el cuál calibra los equipos pero ya no interviene el personal de AySA.

Calibración de caudalímetros de inserción en el INA

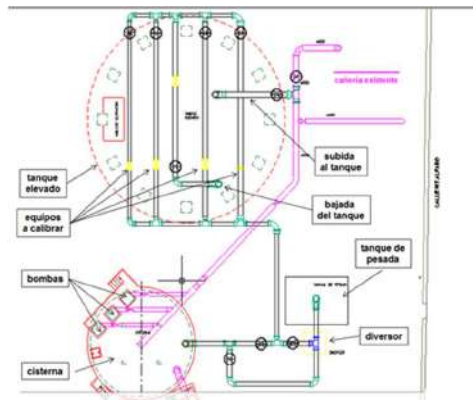
Esquema tentativo de las instalaciones del banco de calibración en el Rebomero Acassuso

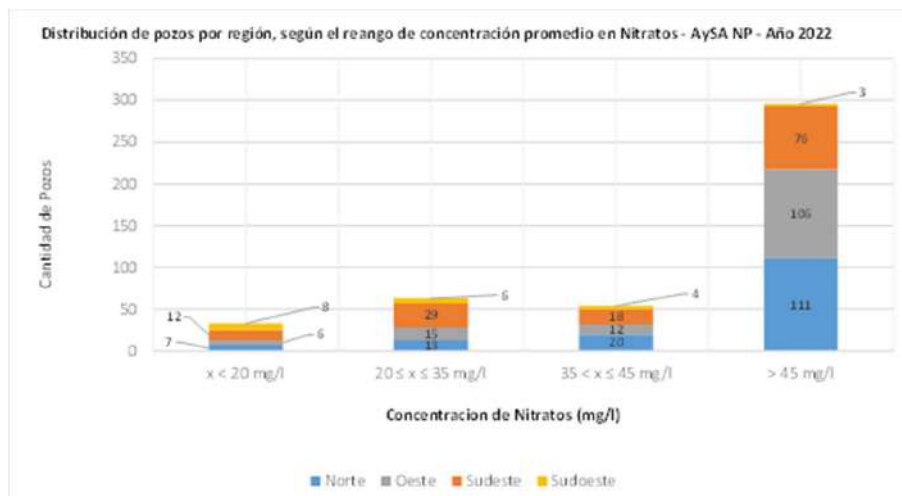
Gráfico 2: Distribución de la cantidad de pozos AySA NP por región, según el contenido promedio de nitratos.

En el gráfico 2 se observa que la mayoría de los pozos se distribuyen en las zonas Norte, Oeste y Sudeste, principalmente, debido a la cantidad de perforaciones activas. Los pozos que superan el valor regulado representan el 66,4% del total muestreado, y pertenecen a Florencio Varela, Merlo, San Miguel y Moreno.

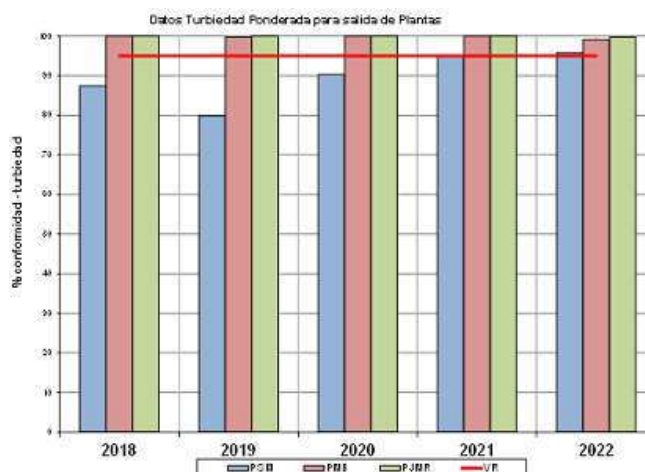
El Anexo A del Marco Regulatorio, aprobado por Ley 26221, establece que la Turbiedad para el agua producida a la salida del establecimiento potabilizador debe ser conforme (<1,0 UNT) durante el 95 % del tiempo.

Evolución del porcentaje de conformidad acumulado anual para Turbiedad en el periodo 2018-2022:

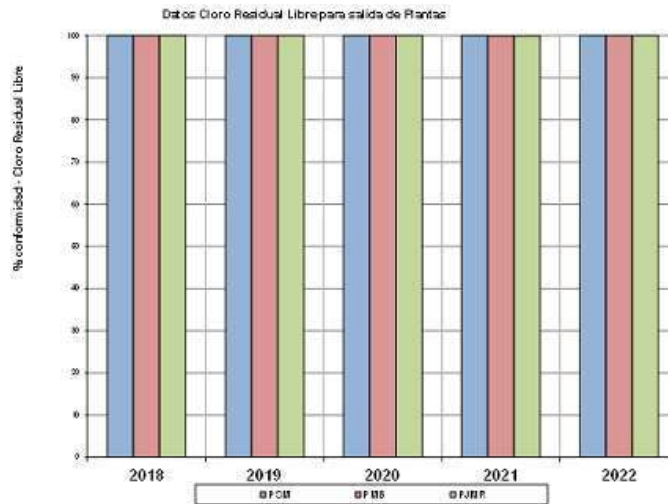
Si bien el parámetro cloro residual libre no está regulado para agua producida, se han establecido valores de consigna de salida en Plantas Potabilizadoras. Cabe aclarar que normalmente se registran valores promedio de 1,2 mg/l en todas las salidas de plantas y además existe la posibilidad de reforzar la cloración en las Estaciones Elevadoras.

Evolución del porcentaje de conformidad acumulado anual para Cloro Residual Libre en el periodo 2018-2022:
