PMOEM 2024 – 2028

Estudio del Servicio 2022

Estudio del Servicio 2022 Agua

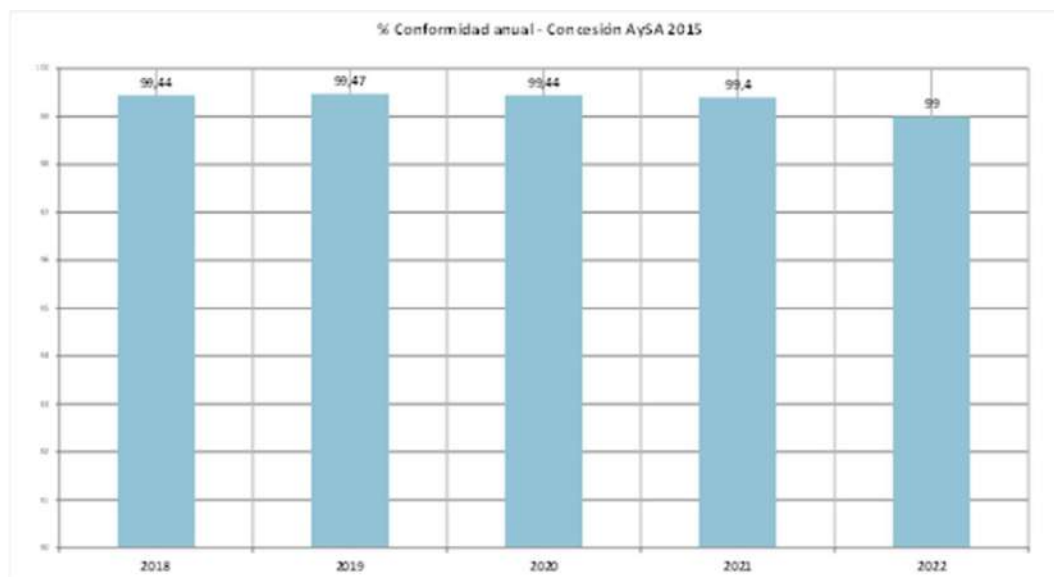
A continuación se adjunta un gráfico que representa la evolución de la conformidad total de AySA, calculado con todos los parámetros regulados:

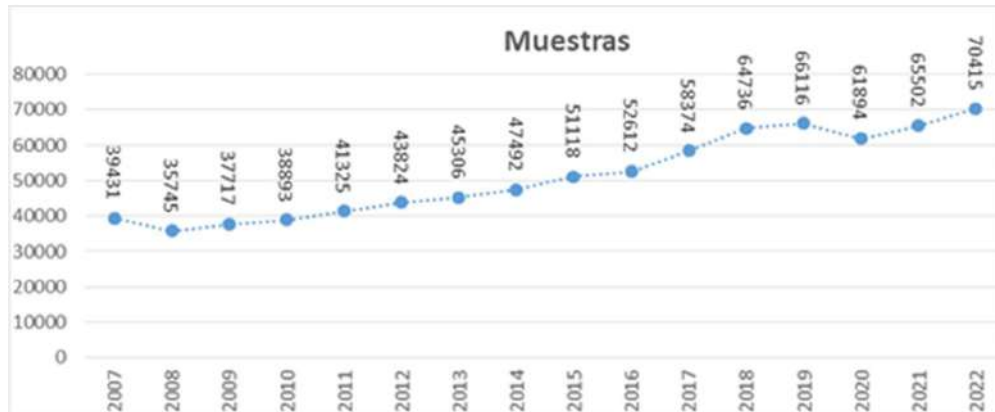
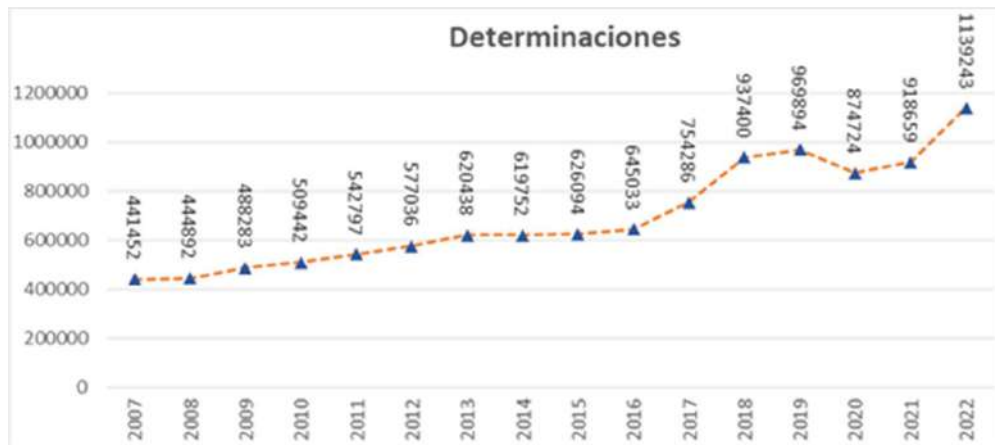
La evolución de la demanda muestras y determinaciones se presenta en los siguientes gráficos:

El análisis de la demanda en el período de estudio demuestra que, al igual que en el quinquenio anterior, la tendencia se mantuvo en aumento año tras año en cuanto al número de muestras y determinaciones, inclusive durante el período de Aislamiento Social Preventivo y Obligatorio producto de la Pandemia COVID-19 establecido en Marzo del 2020 hasta Diciembre del 2022.

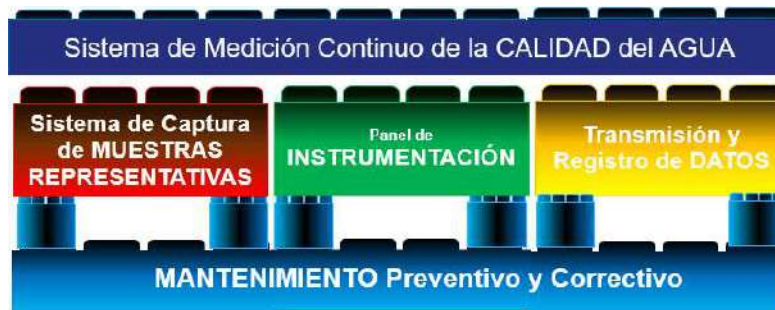
Los SMCC son sistemas que realizan mediciones de tipo físico/ químico / biológico de la calidad del agua de modo continuo los cuales poseen subsistemas para captura de muestra, un panel de medición y transmiten datos online hacia un dispositivo remoto para supervisión y registro de los datos.

Diagrama SMCC

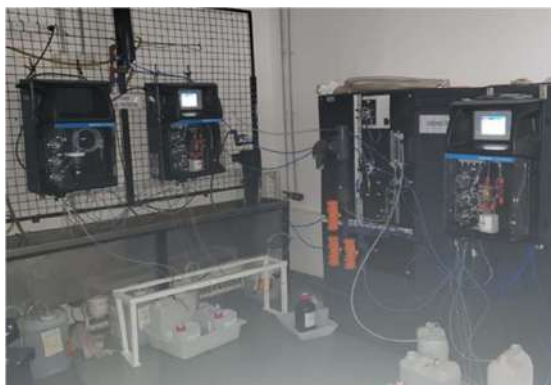
SMCC complejos (Cromo total y VI)

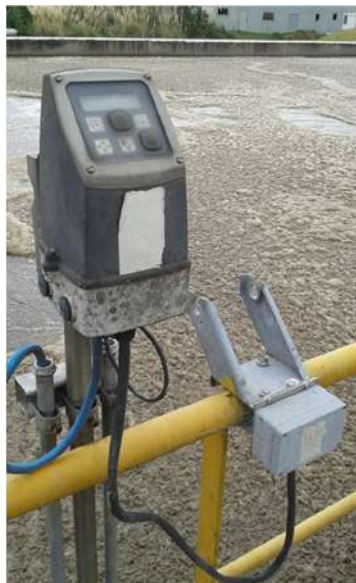
Ejemplo de SMCC obsoleto

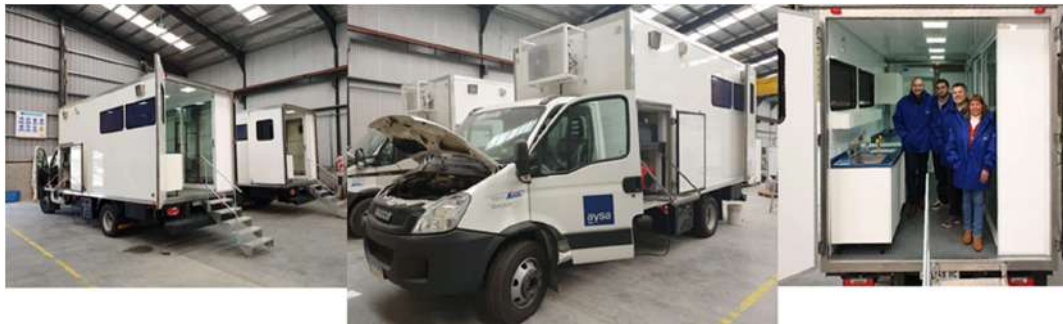
Con el objetivo de contar con un SMCC móvil disponible a demanda de usuarios para la detección de calidad de agua y saneamiento, se diseñó un Laboratorio Automático Móvil en el interior de un camión, haciendo desde el Depto. TdC el seguimiento de la fabricación y puesta en marcha de los equipos de medición del mismo. Este Laboratorio se encuentra equipado con todo lo necesario para realizar mediciones en el punto de muestreo que se requiera.

Laboratorio Automático Móvil

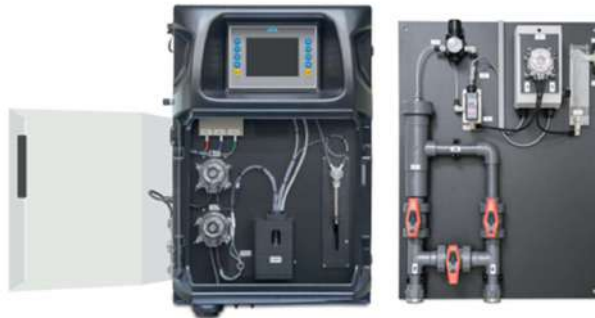
Se realizó un análisis, desarrollo y validación de equipos continuos medidores de Amonio con principio de funcionamiento colorimétrico, con filtrado de muestras automático para utilizar en las muestras de agua cruda y en etapas del proceso de potabilización.

Amonio Colorimetrico con filtrado de muestra automático

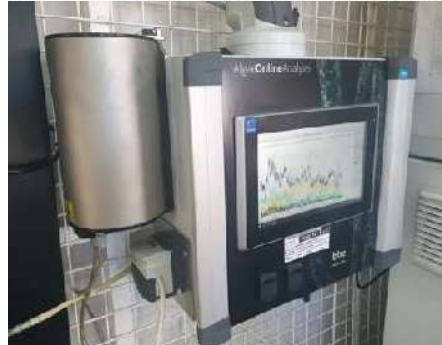
Medidor de Pigmentos algales

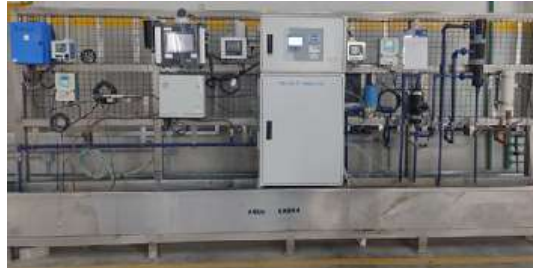
SMCC Agua Cruda PJMR

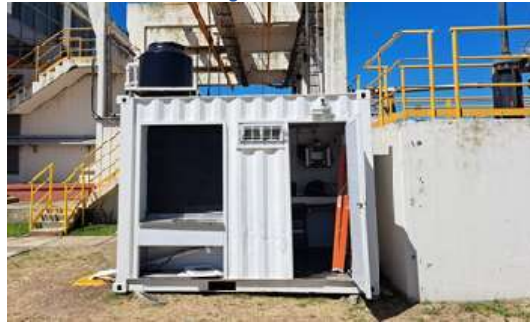
En la siguiente imagen se muestra el SMCC de la Planta Potabilizadora Gral. Manuel Belgrano el cual mide parámetros complejos de Agua de Cruda.

SMCC Planta Manuel Belgrano

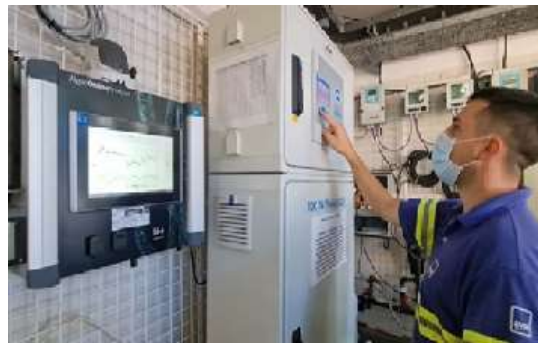
SMCC Agua Cruda PSM

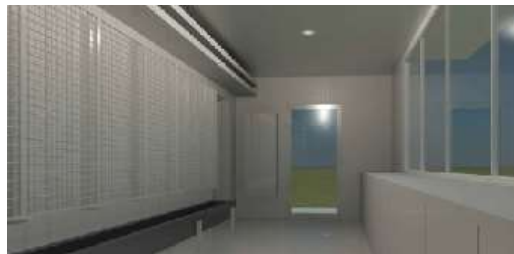
Interior de estructura contenedora

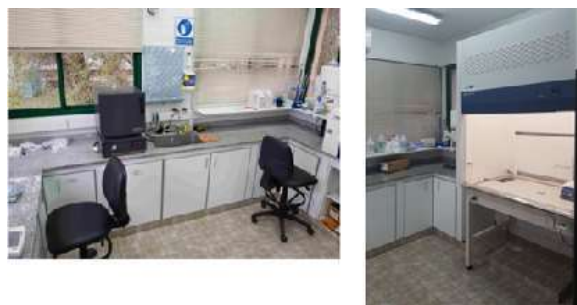
En el año 2018 se finalizó la ampliación del Laboratorio de TdC con la finalidad de brindar mejor asistencia a nuestro parque instrumental y a la ampliación del perímetro. Se sectorizó el laboratorio dejando por un lado el laboratorio de calibración / ensayos y por el otro el laboratorio de preparación de soluciones y patrones, donde se instaló una campana para la preparación de soluciones.

Laboratorio de Tableros de Calidad

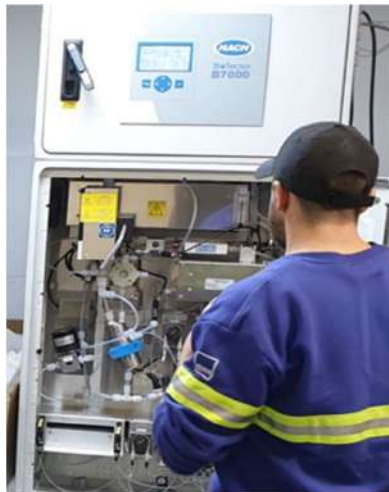
Mantenimiento SMCC complejo

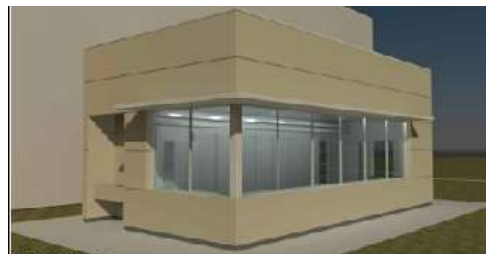
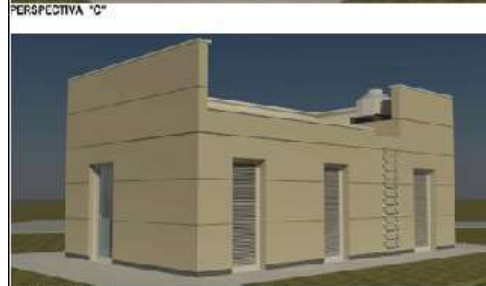
Estructura contenedora estandarizada SMCC

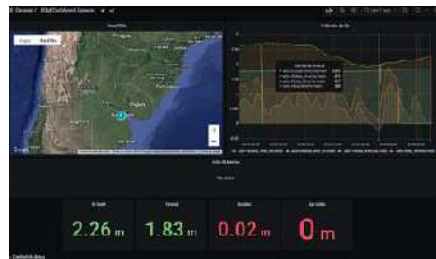
Herramienta para la visualización y control remoto de la Red de Monitoreo

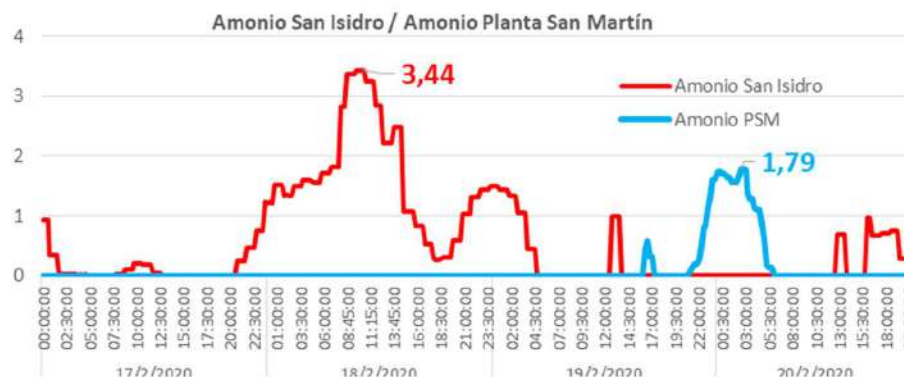
Como la herramienta mostrará un ejemplo de alerta temprana en la EdM San Isidro

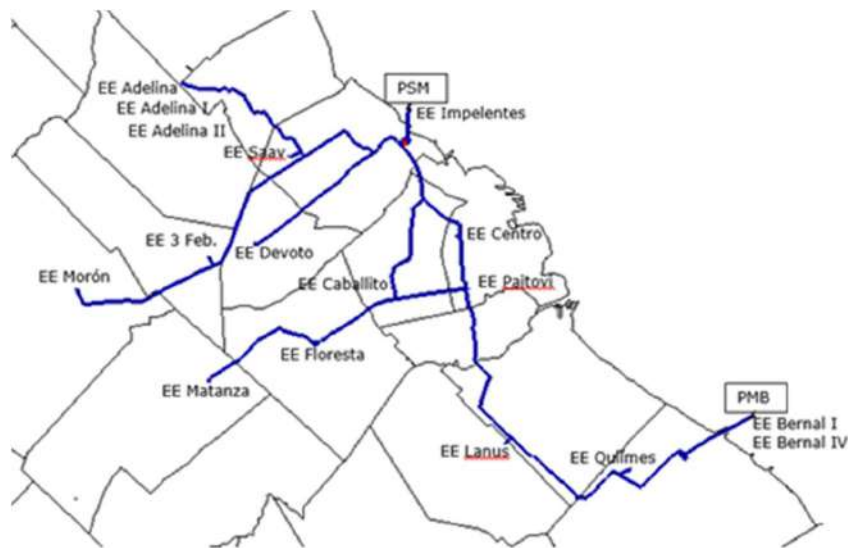
La Figura 3 muestra la topología del modelo de Ríos Subterráneos en su configuración actual. En el estudio de escenarios futuros se utiliza una versión del modelo que incluye además los conductos y las estaciones elevadoras del Río Subterráneo Sur (actualmente en construcción) y el futuro hipotético río Río Norte.

Figura 3.- Topología modelo ríos subterráneos, situación actual

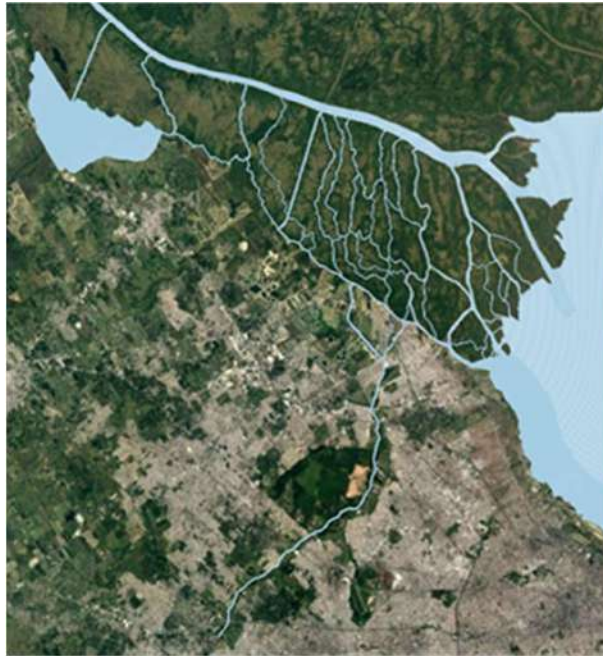
La malla incluye también los cursos internos del delta, los ríos Luján y Reconquista (¡Error! No se encuentra el origen de la referencia.) y una parte del río Matanza-Riachuelo. Asimismo, se incluye como condición de borde la descarga de otros arroyos o conductos con impacto en la calidad de la franja costera.

Figura 5.- Grilla del modelo. Reconquista, Luján y zona delta del Paraná

Figura 4.- Grilla del modelo. Reconquista, Luján y zona delta del Paraná

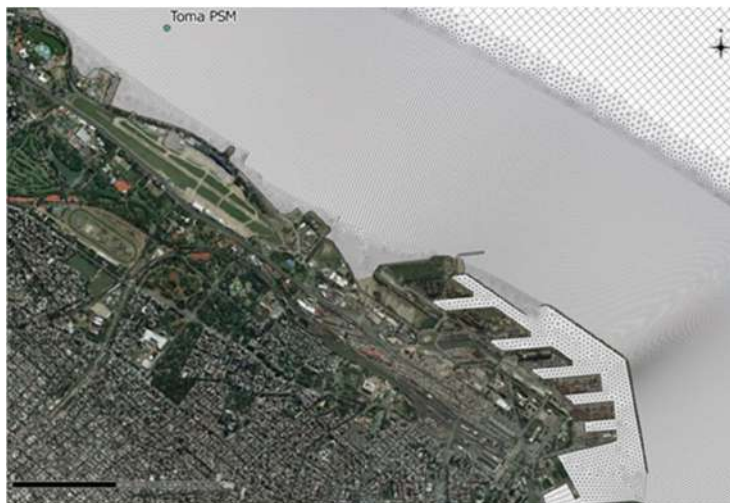
Figura 7.- Grilla del modelo, zona TT PSM y puerto de Buenos Aires

Figura 6.- Grilla del modelo, zona TT PSM y puerto de Buenos Aires

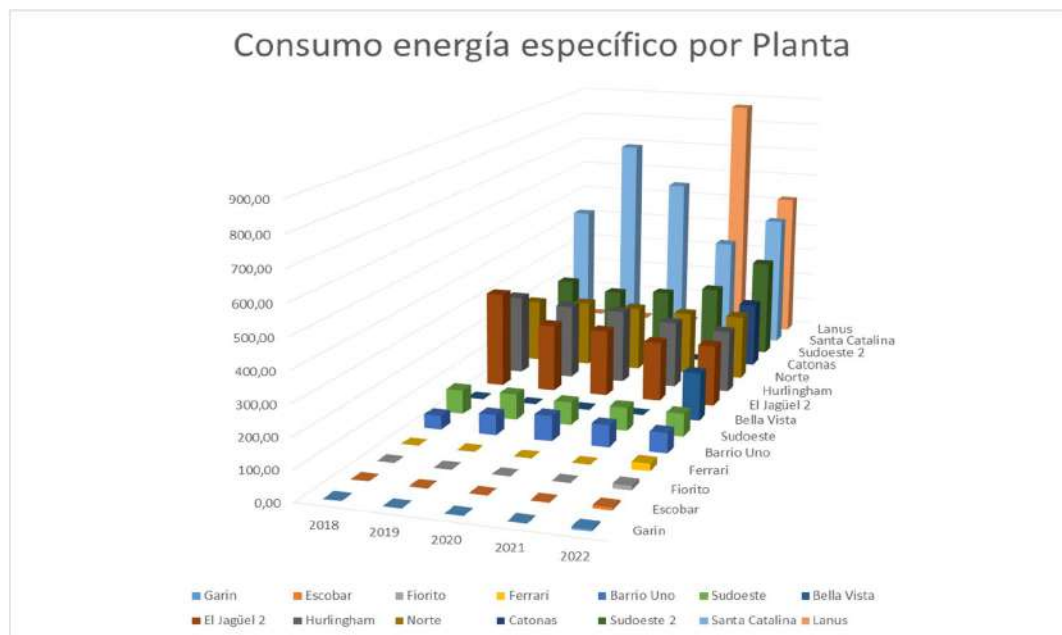
Desde el punto de vista de energía específica para las plantas de tratamiento, la evolución se muestra en la siguiente figura.

Consumos eléctricos específicos en kW/m³/h

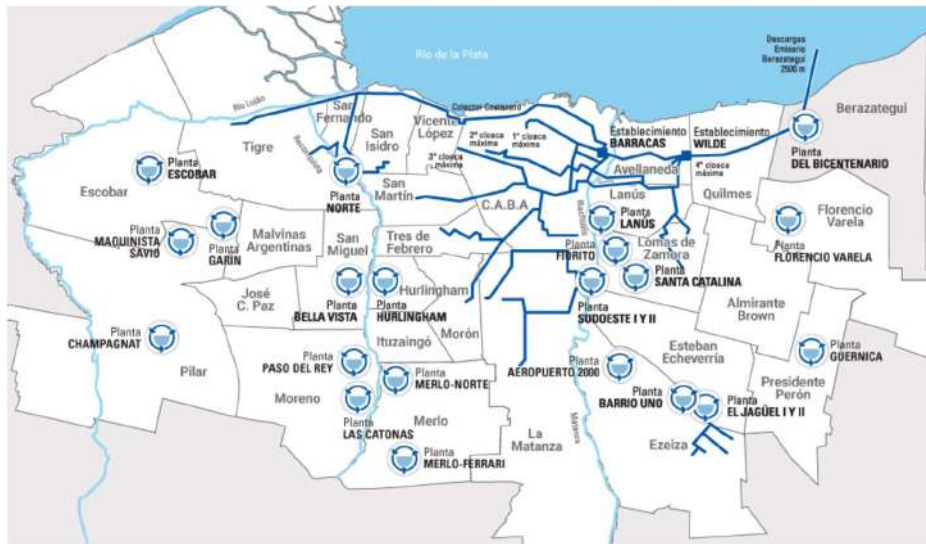
A continuación se adjunta una figura esquemática del sistema de efluentes cloacales:

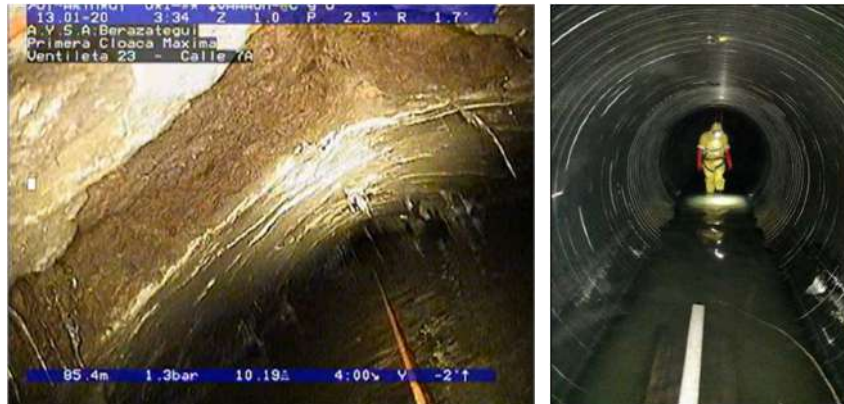
- **Rehabilitación Estructural 1ra. Cloaca Máxima SPR PE de Ø 1.800 mm.**
Berazategui - 2019

Longitud: 630 metros

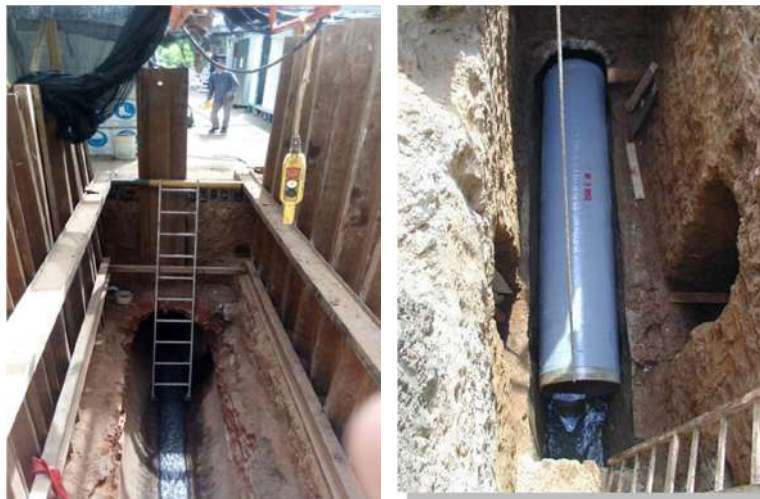
- **Rehabilitación Modelos Pluvioclocales del Radio Antiguo – CABA.**
En el Período 2019 – 2023 se completaron:

10.597 metros en Conductos Circulares.

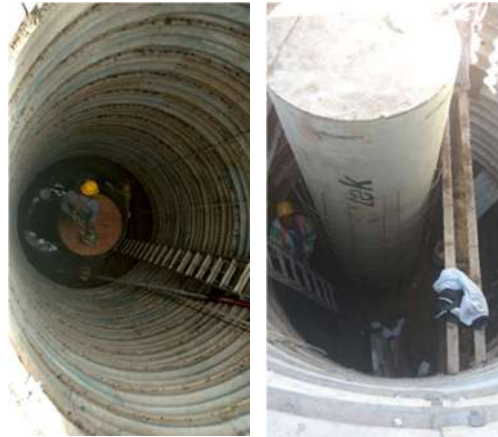
➤ **Construcción Bocas de Registro Colector Bajo Costanero (Ø 2.800 mm) – CABA.**

Comienzo del proyecto en Marzo 2016.

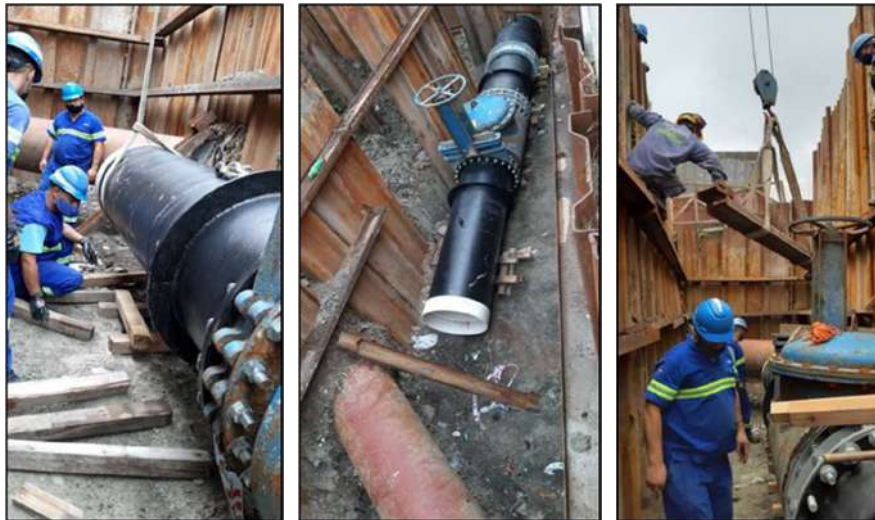
➤ **Empalme EBC Loma Hermosa a Planta Hurlingham**

Vinculación Cañería Impulsión EBC Loma Hermosa Ø700 HD – Rio Tercero 1402 EBC Loma Hermosa (año 2021).

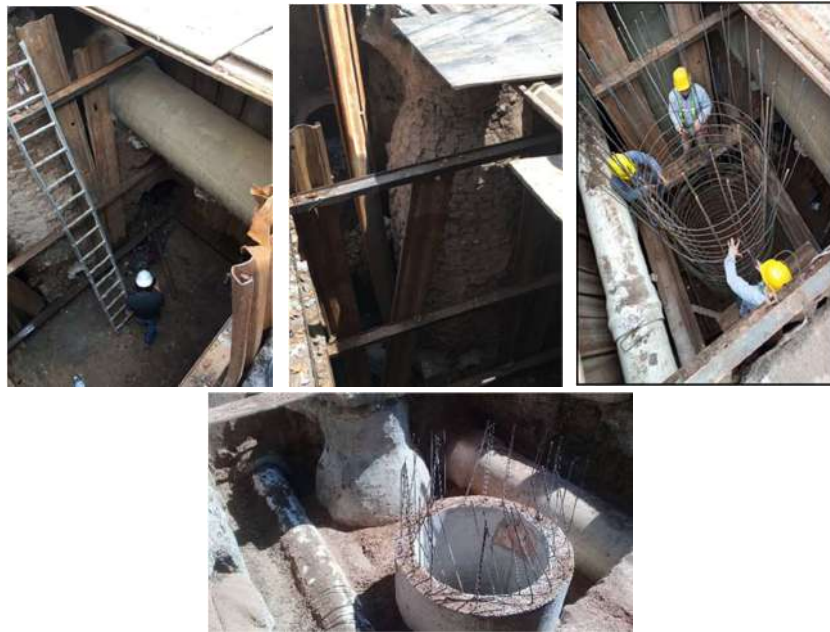
**Reconstrucción de Bocas de Registro Av. Díaz Vélez y Olaya**
Sobre Ramal de la 2ªCM Ø1.600 (año 2020).

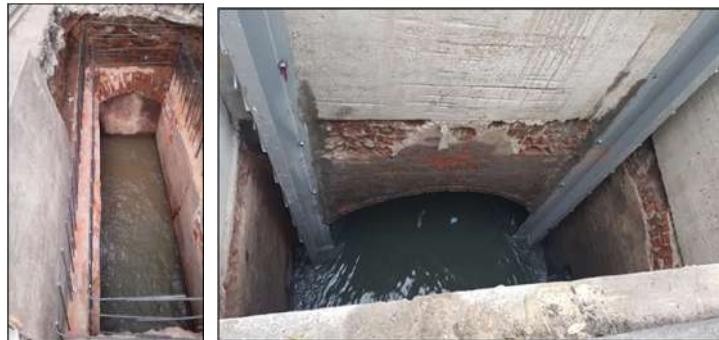
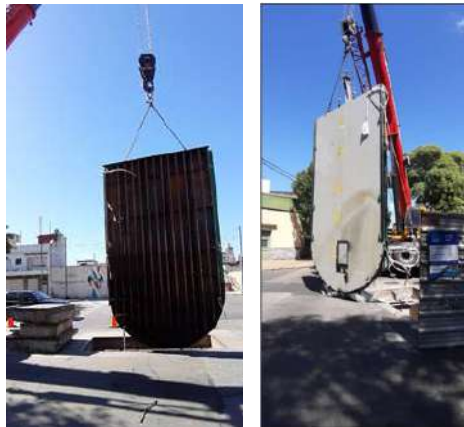
**Desvío de Líquidos para Obras de Captación de la 2°y 3° Cm y Colector Costanero hacia CMI**

Modificación de cámaras para instalación de Compuertas Diógenes Taborda y Trafal – Diógenes Taborda y Cortejarena de la 2°CM (2021-2022).

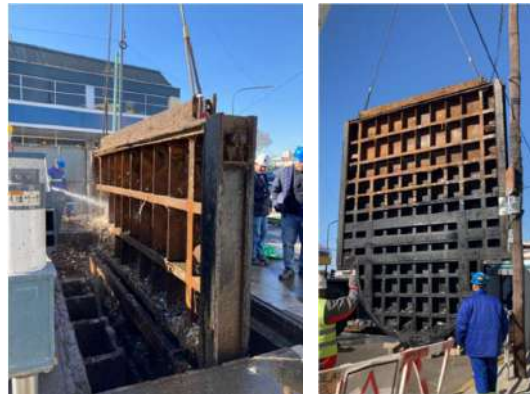
Maniobras de Compuerta en Cámara COTO – 3° CM Av Centenera y Rabanal (2022).

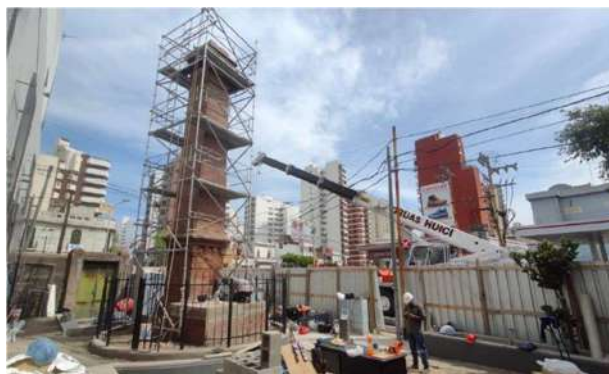
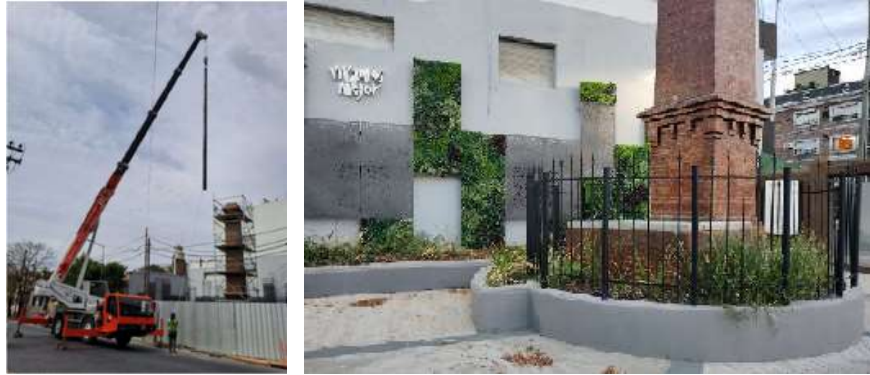
Rehabilitación Estructural de Chimeneas de Ventilación

Reparación de Chimeneas de Ventilación 1°CM Av. Mitre 626 y 1312 - Avellaneda (Año 2020-2022)

Las chimeneas de ventilación expulsan aire que proviene del interior de la cañería y son imprescindibles para el buen funcionamiento hidráulico de la red. En caso de encontrarse obturadas o demolidas, el aire que no es expulsado debe circular en la cañería hasta el próximo punto de fuga.

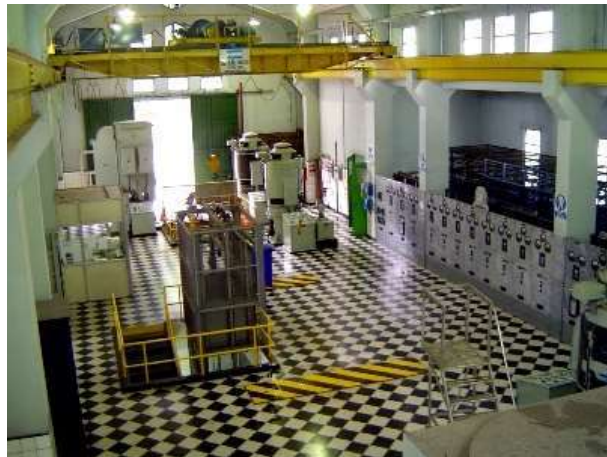
EE Boca Barracas

La Estación de Bombeo Boca Barracas (EEBB) tiene la particularidad de elevar las aguas residuales provenientes del colector de la zona baja de la Costanera, que recoge los líquidos cloacales de la zona más próxima al río (del Partido de Tigre), hoy llamado Colector Ribereño / Costanero. Elevadas las aguas residuales fluyen por gravedad hacia la intermedia 1º-3º C.M y hacia la 1º Cloaca Máxima. Por medio de estos conductos, los efluentes se dirigen a la estación de bombeo EE Wilde.

La Estación de Bombeo de Boca Barracas (EEBB) fue construida en el año 1950 y se encuentra ubicada en la calle Vieytes 889 en una zona baja del Barrio de Boca – Barracas de la Ciudad Autónoma de Buenos Aires.

Durante el 2022 se realizaron distintos operativo en la entrada de EEBB relacionadas a la obra Sistema Riachuelo, generando una desviación del liquido que ingresa en la actualidad hacia el Colector Margen Izquierda (CMI) para ser tratado en la nueva Planta de Pretratamiento Dock Sud.

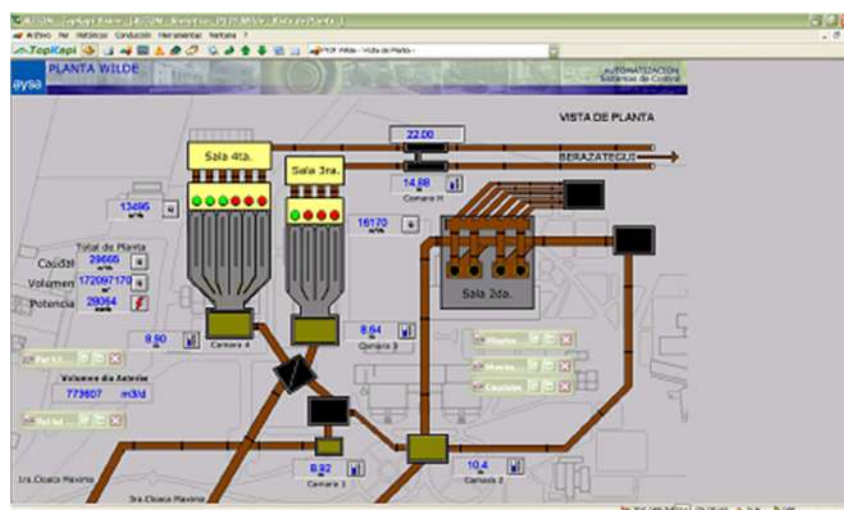
El funcionamiento de las instalaciones es monitoreado en tiempo real por un sistema de comunicación y control de datos SCADA que cuenta con los reportes de niveles en las cámaras de afluentes y efluentes, bombas en funcionamiento y volúmenes bombeados. Los datos son reflejados en un sistema supervisor de monitoreo Topkapi, según imagen de la siguiente pantalla:

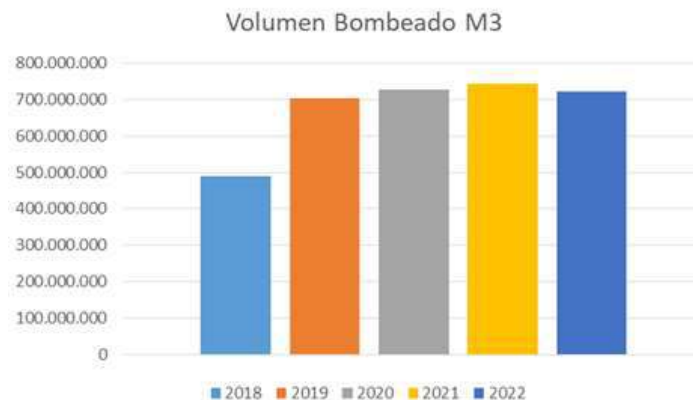
El Establecimiento Wilde, la mayor elevadora de líquido cloacal, ha registrado la siguiente evolución de bombeo de líquido cloacal.

VOLUMEN BOMBEADO M ³				
2018	2019	2020	2021	2022
660.967.500	703.654.586	727.045.500	743.262.500	722.579.000

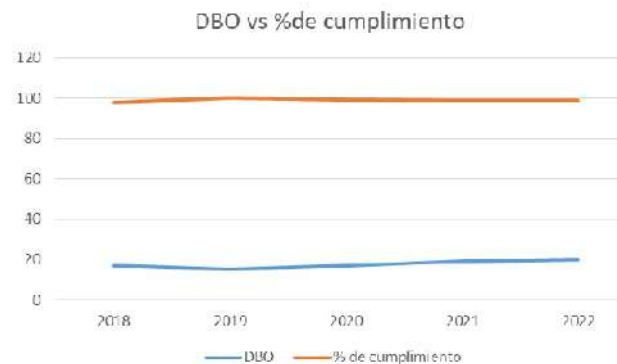
A continuación se puede visualizar la evolución de la conformidad de la calidad del efluente respecto a la DBO₅ en el período 2018 - 2023.

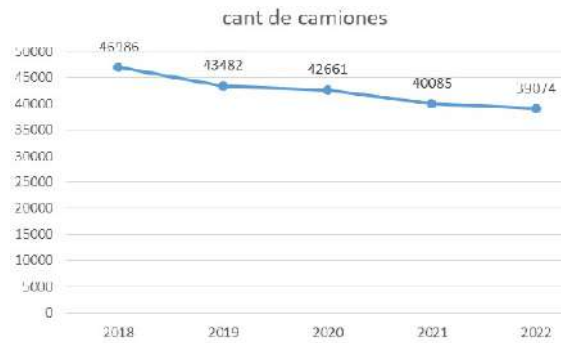
Asimismo, en la evolución de la cantidad de camiones atmosféricos anuales que ingresan al vaciadero que se ubica en el mismo predio se observa una baja durante este período debido a la incorporación de nuevos usuarios, resultando:

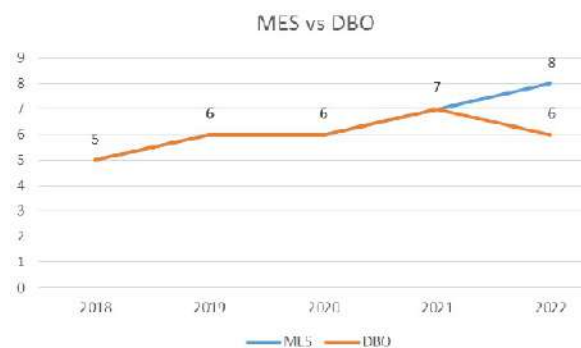
Comparando la evolución de la DBO₅ y MES (Materia en Suspensión), vemos el desarrollo de una variable durante los años pero siempre se encuentra dentro del mismo rango.

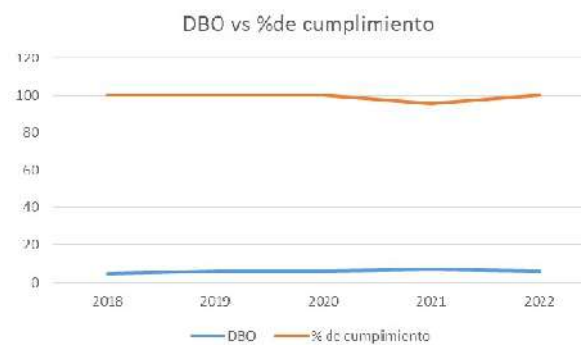
A continuación se puede visualizar la evolución de la conformidad de la calidad del efluente respecto a la DBO₅ en el período 2018 - 2023. En cambio en Sudoeste II se cumplió en un 100% durante este período.

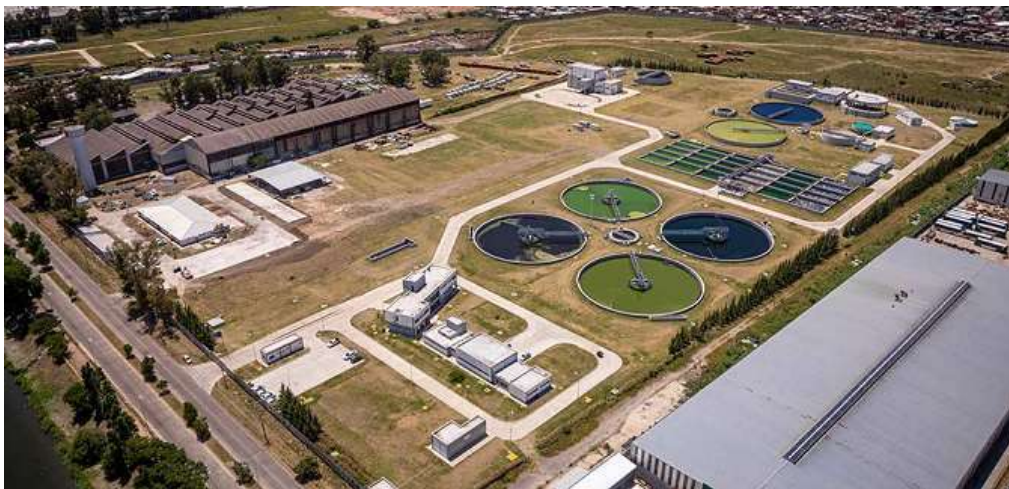
En la siguiente vista aérea se observa el estado de avance de la construcción de la Planta.

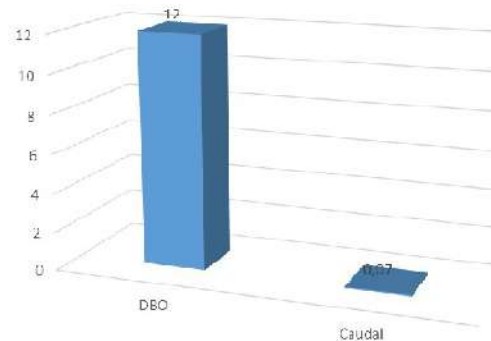
La planta se encuentra en una etapa de puesta en marcha con un caudal mínimo que podemos ver el grafico siguiente la evolucion de 2022:

La Planta Depuradora Fiorito durante el periodo del informe comenzó a funcionar con un caudal mínimo que se puede ver en el gráfico anterior por lo que las obras son mínimas y con algunas novedades que a continuación describimos:

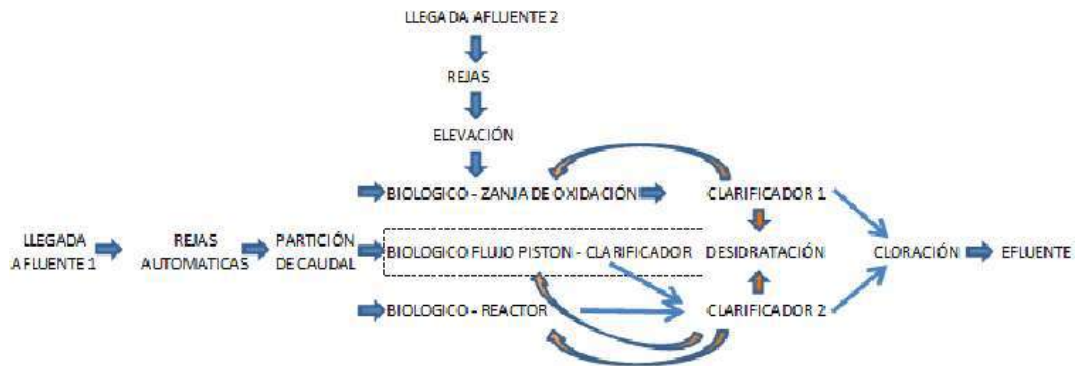
En términos generales el proceso llevado a cabo es del tipo de aireación extendida, con deshidratación de lodos por medio de un filtro de bandas.

A continuación se realiza un esquema general del proceso en cuestión:

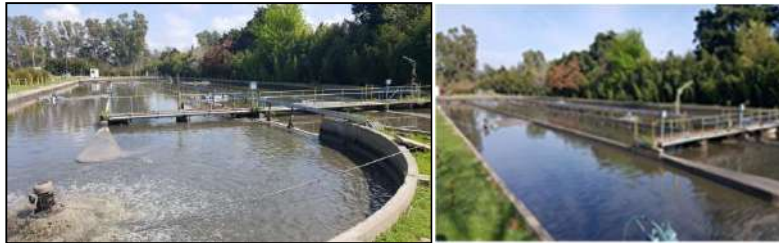
La planta cuenta con un reactor tipo carrusel de hormigón, el cual recibe todo el afluente 2 y parte del afluente 1. La unidad de tratamiento cuenta con aireadores mecánicos de eje vertical y de eje oblicuo.

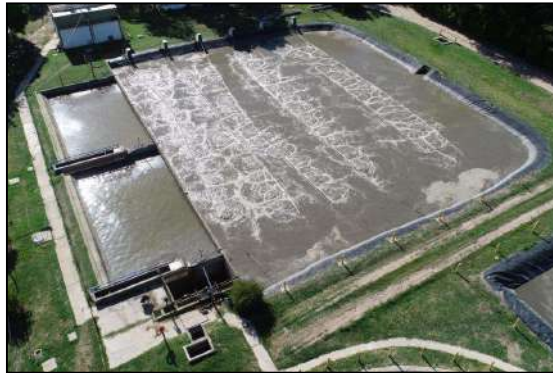
Reactor Biolac

La planta cuenta con un grupo de equipos (2+1) para la aireación del reactor (Soplantes lobulares de desplazamiento positivo marca: Repicky, caudal: 1600 m³/hs, potencia: 40HP) y un soplante adicional para el bombeo de los barros a recircular o purgar (Soplante marca: Repicky, caudal: 350m³/hs). La recirculación de lodos es a través de dos cámaras, una por cada clarificador. El sistema BIOLAC incorpora dos clarificadores en serie al reactor, los cuales incorporan bombas de extracción de lodos – recirculación del tipo airlift.

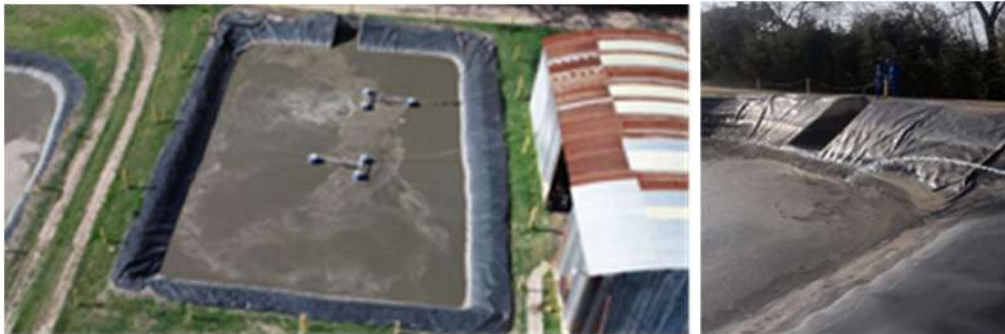
Reactor biológico flujo pistón (menor tamaño)

La planta cuenta con un reactor chico que se encuentra en paralelo al reactor biológico BIOLAC antes descrito. La unidad consiste de un área de terreno excavada e impermeabilizada por medio de membrana geo textil y aireación mecánica superficial.

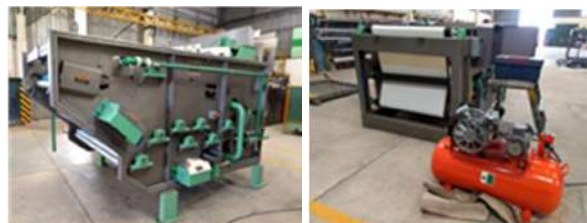
Filtro banda

La planta tiene un filtro de bandas como mecanismo principal de deshidratación de lodos, disponiendo de una instalación auxiliar con un sistema de preparación de polímero.

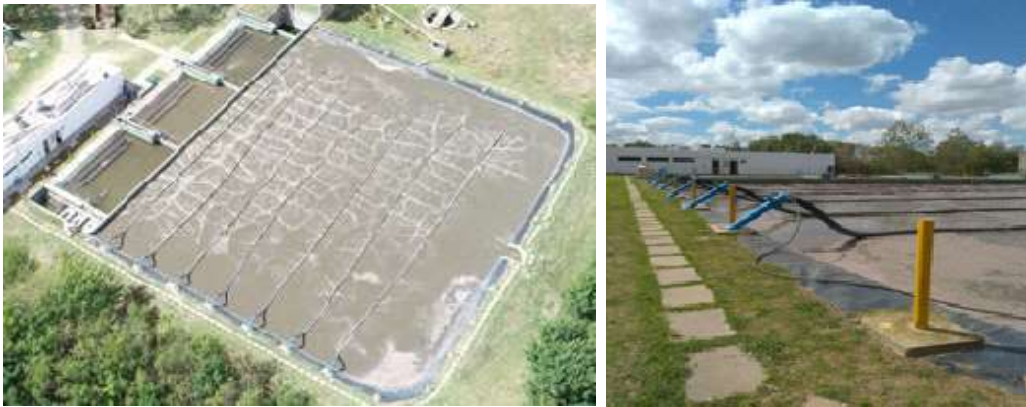
Recirculación

Los clarificadores y la cámara de purga incorporan bombas de extracción tipo airlift, por la cual se realiza la recirculación de lodos.

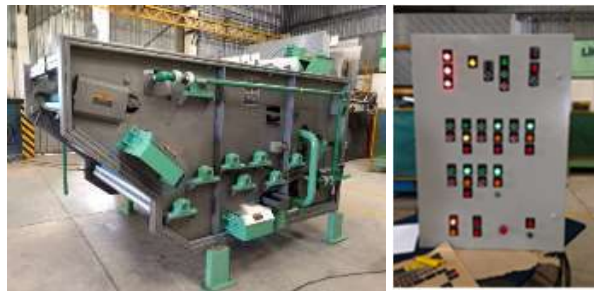
Filtro Banda

El lodo del clarificador que es purgado va hacia una cámara y luego bombeado al esperador dinámico que se encuentra sobre el filtro.

La planta cuenta con un filtro de bandas como único mecanismo de deshidratación de lodos junto con un sistema de preparación de polímero.

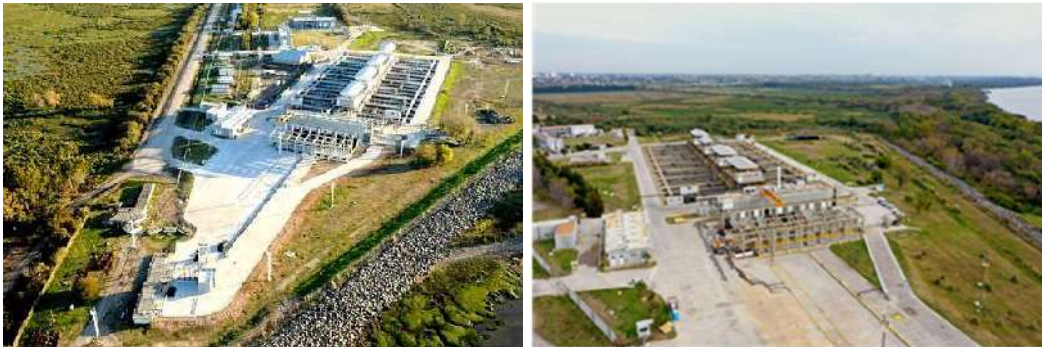
El proceso de tratamiento del líquido incluye una etapa de elevación inicial con un pretratamiento destinado a la protección de los equipos de elevación, un tamizado y una batería de desarenadores equipados para la retención de flotantes.

Las aguas servidas son derivadas hacia la cámara de aspiración de la estación elevadora equipada con tornillos de Arquímedes, que elevan el líquido a la cota necesaria para el escurrimiento por gravedad a través de las distintas etapas de tratamiento.

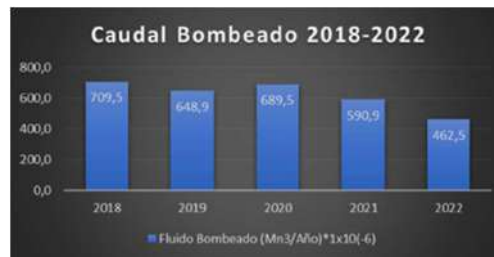
Bombeo de Fluido. 2018-2022	2018	2019	2020	2021	2022
Fluido Bombeado (Mn ³ /Año)*1x10 ⁽⁻⁶⁾	709,5	648,9	689,5	590,9	462,5
Horas de funcionamiento de tornillos acumulado / Año	43872,0	39186,0	41635,1	34466,7	26698,5

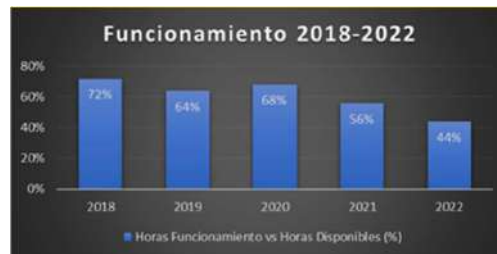
Funcionamiento de planta años 2018 - 2022

A continuación mostramos la evolución de las horas de Parada de planta acumulado mensualmente y las horas en las que efectivamente la planta se mantuvo en servicio.

Funcionamiento 2018-2022	2018	2019	2020	2021	2022
Horas Funcionamiento vs Horas Disponibles (%)	72%	64%	68%	56%	44%

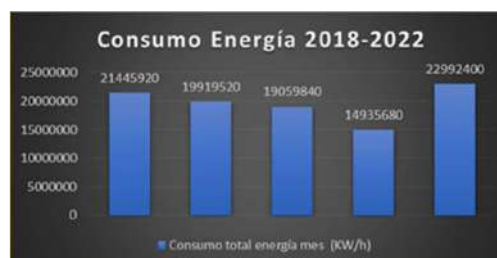
Consumo de energía años 2018-2022

Consumo Energía 2018-2022	2018	2019	2020	2021	2022
Consumo total energía mes (KW/h)	21445920	19919520	19059840	14935680	22992400

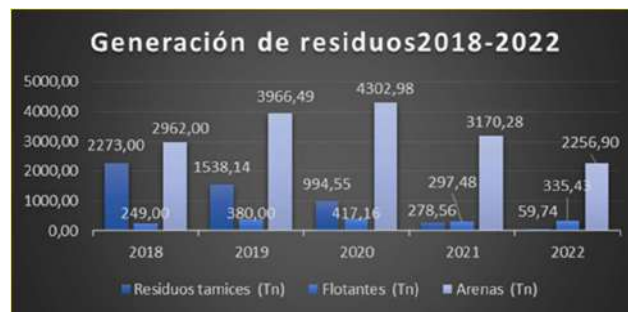
Generación de Residuos años 2018 - 2022

Generación de residuos 2018-2022	2018	2019	2020	2021	2022
Residuos tamices (Tn)	2273,00	1538,14	994,55	278,56	59,74
Flotantes (Tn)	249,00	380,00	417,16	297,48	335,43
Arenas (Tn)	2962,00	3966,49	4302,98	3170,28	2256,90

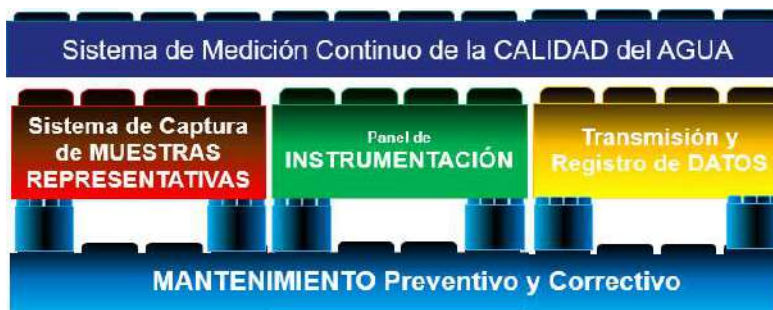
Los SMCC son sistemas que realizan mediciones de tipo físico/ químico / biológico de la calidad del agua de modo continuo los cuales poseen subsistemas para captura de muestra, un panel de medición y transmiten datos online hacia un dispositivo remoto para supervisión y registro de los datos.

Diagrama SMCC

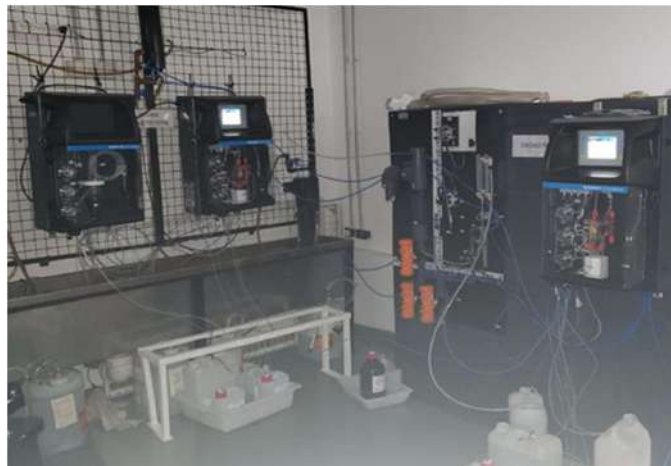
SMCC complejos (Cromo total y VI)

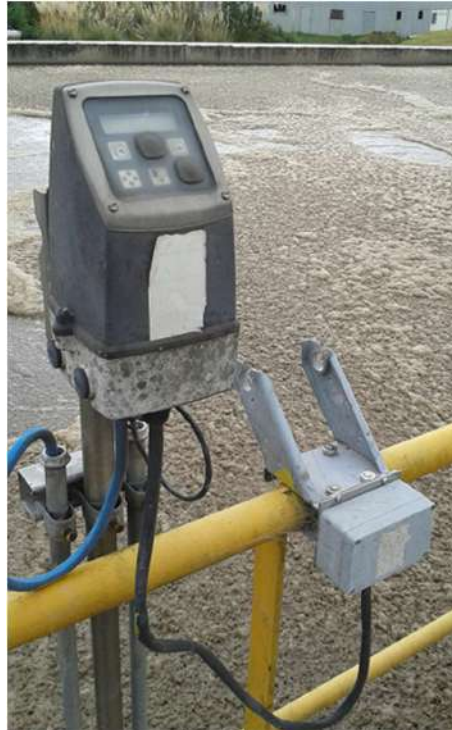
Ejemplo de SMCC obsoleto

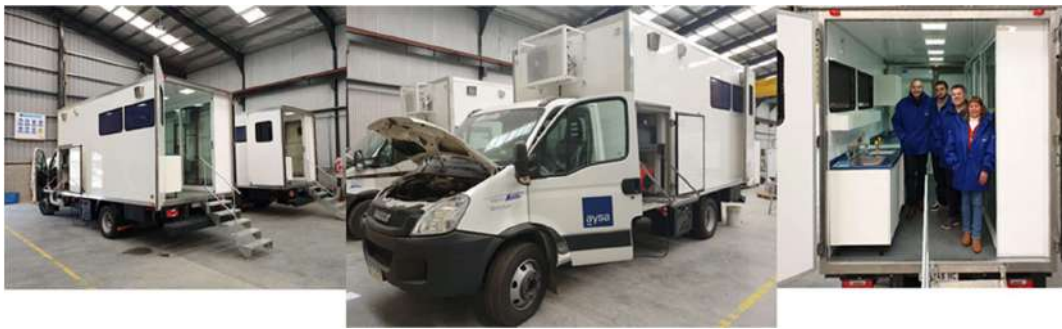
Con el objetivo de contar con un SMCC móvil disponible a demanda de usuarios para la detección de calidad de agua y saneamiento, se diseñó un Laboratorio Automático Móvil en el interior de un camión, haciendo desde el Depto. TdC el seguimiento de la fabricación y puesta en marcha de los equipos de medición del mismo. Este Laboratorio se encuentra equipado con todo lo necesario para realizar mediciones en el punto de muestreo que se requiera.

Laboratorio Automático Móvil

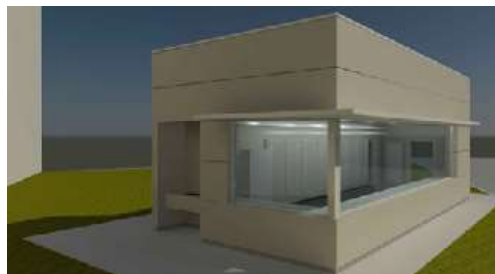
Se diseñó y encuentra en ejecución la implementación de nuevas estructuras contenedoras para los SMCC en entradas y salidas de Plantas Depuradoras/ Potabilizadoras.

Nueva estructura contenedora SMCC

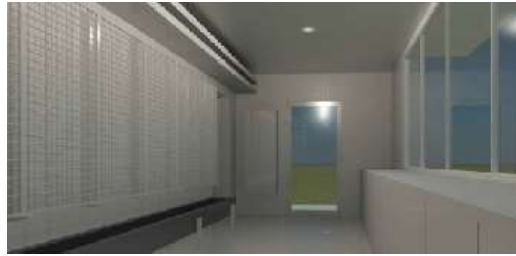
Interior de estructura contenedora

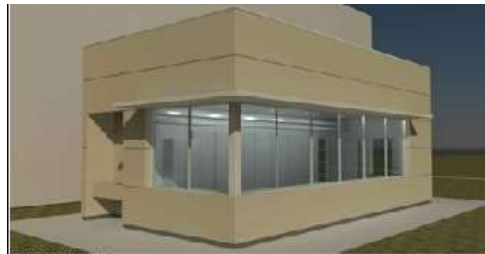
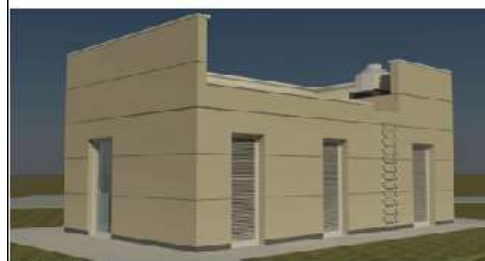
Estructura contenedora estandarizada SMCC

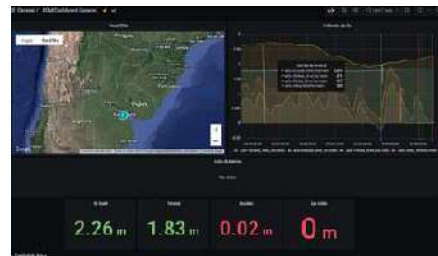
Herramienta para la visualizacion y control remoto de la Red de Monitoreo

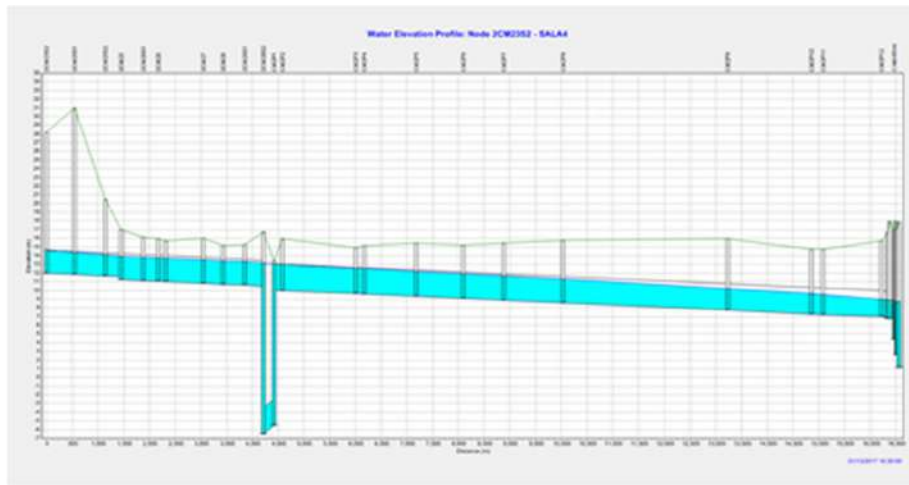
Figura 1.- Ejemplo de salida del modelo cloacal. Perfil 2° Cloaca Máxima CABA – Wilde.

A modo de ejemplo, la Figura 14 presenta el perfil modelado de la 2° Cloaca Máxima.

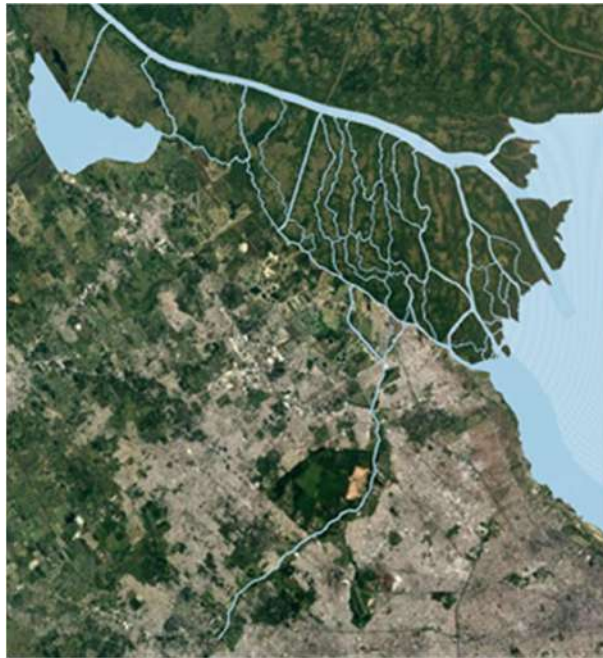
La malla incluye también los cursos internos del delta, los ríos Luján y Reconquista (**¡Error! No se encuentra el origen de la referencia.**) y una parte del río Matanza-Riachuelo. Asimismo, se incluye como condición de borde la descarga de otros arroyos o conductos con impacto en la calidad de la franja costera.

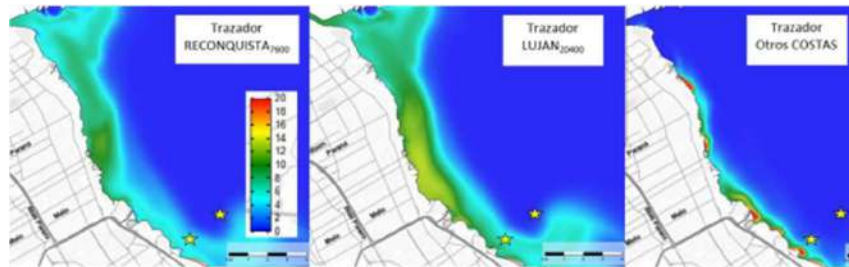
En la **¡Error! No se encuentra el origen de la referencia.** se presenta a modo de ejemplo, la pluma de trazadores conservativos correspondientes a las fracciones de Río Reconquista, Luján Chico y otras descargas costeras con impacto en la calidad.

Figura 7.- Pluma de trazadores conservativos
