Ministerio de Agricultura, Ganadería y Pesca
Instituto Nacional de Investigación
y Desarrollo Pesquero

INFORME DE AUDITORIA N° 24/2019

APLICACIÓN DE NORMAS DE SEGURIDAD E HIGIENE

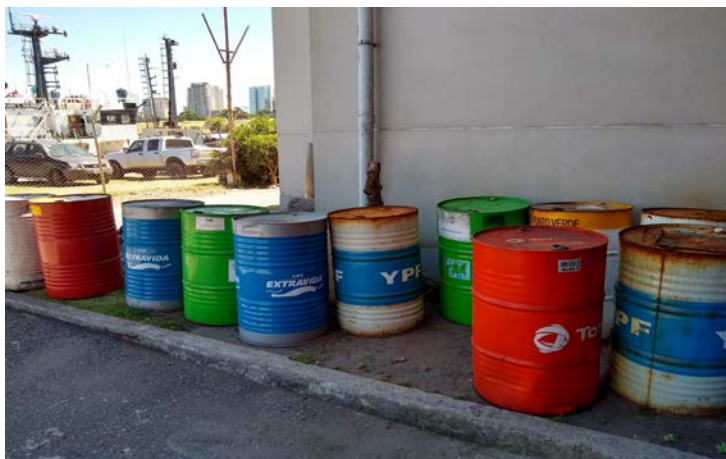
Fuente: foto UAI 13/02/2019

Sin embargo, la OPDS también observó un total de 10 (diez) tambores metálicos de 200 litros, sin rotular ni identificar adecuadamente, los cuales se encontraban a la intemperie y sobre “terreno natural”. Estos tambores, que originalmente contenían aceites lubricantes de uso marino (se observan rótulos “YPF” y “TOTAL”), se utilizan para trasvasar residuos químicos líquidos (principalmente formaldehído o formol) que el encargado del Droguero pasa a retirar periódicamente por los distintos laboratorios que los generan. Una vez que aproximadamente la mitad de estos tambores se han llenado, al mismo tiempo que se ha acumulado un cierto volumen de residuos sólidos, se solicita su retiro por parte de una empresa especializada. En el caso del INIDEP se utilizan los servicios de la

Por su parte, en los meses de febrero y marzo del corriente año esta UAI elaboró su Informe N° 6/2019 sobre Depósitos de Suministros. En esa oportunidad uno de los sectores relevados fue justamente el área de depósito de los residuos especiales, encontrándose un panorama muy similar al descripto por los funcionarios del OPDS:

Observación Nº 3: De la tarea efectuada y que surge de los papeles de trabajo, la prueba documental y la inspección ocular realizada, se evidencia que se efectúa un acopio de residuos que excede la capacidad razonable y particularmente los líquidos carecen de medida de seguridad alguna para evitar derrames.

Esto motivó la redacción de la Observación N° 3 del citado Informe, en el mismo sentido de lo requerido en el punto 2 por el OPDS (ver observaciones de informes anteriores en el punto VI.1).

Recomendación Nº 3: Conforme sugerencias de la Ing. Florencia Castagnaro, se deben acumular una cantidad razonable de residuos -tanto sólidos como líquidos, a

saber cinco o seis tambores y no ocho como el auditado menciona- en los lugares adecuados y con las medidas de seguridad correspondientes, tanto para evitar contaminaciones como cualquier tipo de daño a la instalación edilicia o su personal.

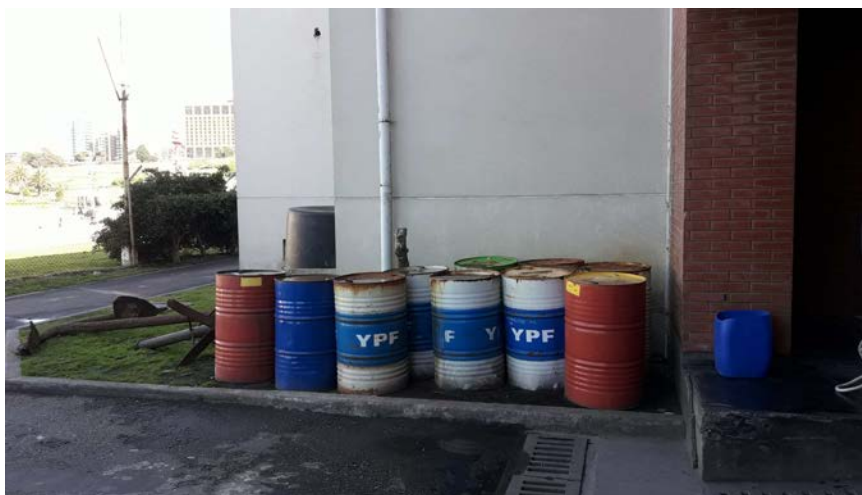
Fuente: foto UAI 16/09/2019

Finalmente, 75 días hábiles después de la Inspección, la situación que puede verse en el sector es casi idéntica a la observada en enero por la responsable de SeH, en febrero por la UAI y en mayo por el OPDS, con la misma cantidad de tambores ubicados a la intemperie, si bien se indica que varios de ellos se encontrarían vacíos o semivacíos.

Estado actual: En implementación. Hay siempre diez tambores en acopio, pero solamente cinco o seis con contenido, el resto están vacíos. Falta concretar la construcción del espacio especialmente dedicado a este tipo de residuos.

De acuerdo a la Ing. Castagnaro, para dar cumplimiento al requerimiento del organismo provincial, las adecuaciones que se deben implementar son²:

- Ubicar los tambores de almacenamiento de residuos líquidos en un sector semi-cubierto, al resguardo de inclemencias climáticas y fuentes de ignición.
- El acceso al mismo debe estar restringido.
- Debe contar con batea de contención.

Observación Nº 4: Principalmente debido a cuestiones presupuestarias, las obras de remodelación del Depósito de Residuos Especiales recomendadas por la OPDS no podrán ejecutarse durante 2019, mientras que con respecto al requerimiento de presentación de las Declaraciones Juradas de Residuos Especiales 2014-2018 y comprobantes de pago de las Tasas 2015-2019, si bien las autoridades se encuentran al tanto de la situación, hasta la fecha no se han concretado las presentaciones y pagos solicitados de acuerdo a la normativa en materia ambiental de la Provincia de Buenos Aires.

Recomendación Nº 4: En la medida de las posibilidades se sugiere regularizar los aspectos planteados por los funcionarios provinciales, de manera de minimizar por un lado los riesgos de derrames o filtraciones de sustancias potencialmente dañinas para la salud, como así también para cumplir en su totalidad con las normas provinciales en la materia, evitando de este modo las posibles sanciones que pudieran corresponder al Organismo.
